**COMANDO DA AERONÁUTICA**  
**CENTRO DE INVESTIGAÇÃO E PREVENÇÃO DE**  
**ACIDENTES AERONÁUTICOS**

**RELATÓRIO FINAL SIMPLIFICADO**

| DADOS DA OCORRÊNCIA | | | | | |
|---|--|---|--|---|---|
| 07 JAN 2009 - 14:00 UTC | | SERIPA II | | IG-578/CENIPA/2016 | |

| DADOS DA AERONAVE | | |
|---|---|---|
| PR-BPM | AEROMOT | AMT-200SO |

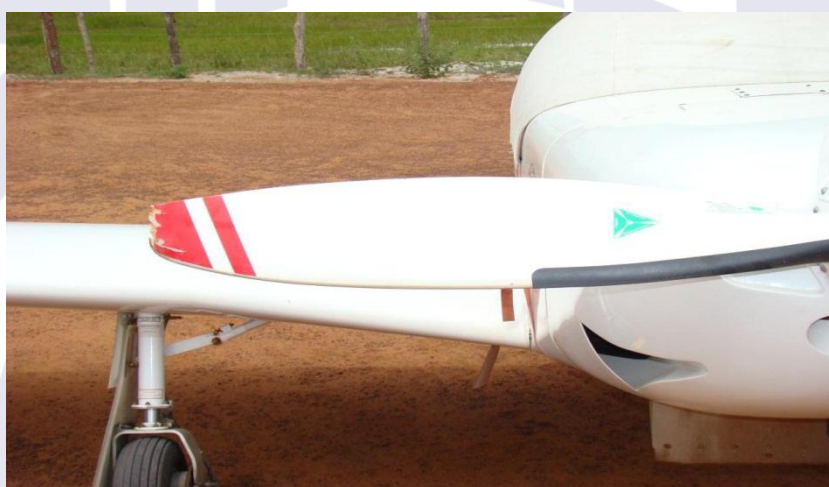
O copiloto corrigiu esta tendência aplicando manche à frente, de forma excessiva, o que provocou um toque das pás da hélice com o solo.

A aeronave teve danos leves nas pontas da hélice.

Figura 1 - Visão geral dos danos causados à ponta das pás da hélice.

Na inspeção, os pilotos constataram que a hélice teve danos leves nas pontas das suas duas pás e abortaram definitivamente a missão.
