COMANDO DA AERONÁUTICA
CENTRO DE INVESTIGAÇÃO E PREVENÇÃO DE
ACIDENTES AERONÁUTICOS

RELATÓRIO FINAL SIMPLIFICADO

DADOS DA OCORRÊNCIA								
DATA - HORA		INVESTIGAÇÃO		SUMA N°				
05FEV2022 - 11:40 (UTC)		SERIPA V		A-018/CENIPA/2022				
CLASSIFICAÇÃO		TIPO(S)						
ACIDENTE		[LOC-I] PERDA DE CONTROLE EM VOO						
LOCALIDADE		MUNICÍPIO		UF	COORDENADAS			
BASE SERAGRI		LUIZ ALVES		SC	26°39'00"S	048°54'24"W		
DADOS DA AERONAVE								
MATRÍCULA		FABRICANTE			MODELO			
PR-BUB		PIPER AIRCRAFT			PA-25-235			
OPERADOR				REGISTRO		OPERAÇÃO		
SERAGRI SERVICOS AERO AGRICOLAS LTDA.-ME				SAE-AG		AGRÍCOLA		
PESSOAS A BORDO / LESÕES / DANOS À AERONAVE								
A BORDO		LESÕES					DANOS À AERONAVE	
		Ileso	Leve	Grave	Fatal	Desconhecido		
Tripulantes	1	-	1	-	-	-	Nenhum	
Passageiros	-	-	-	-	-	-	Leve	
Total	1	-	1	-	-	-	X Substancial	
							Destruída	
Terceiros	-	-	-	-	-	-	Desconhecido

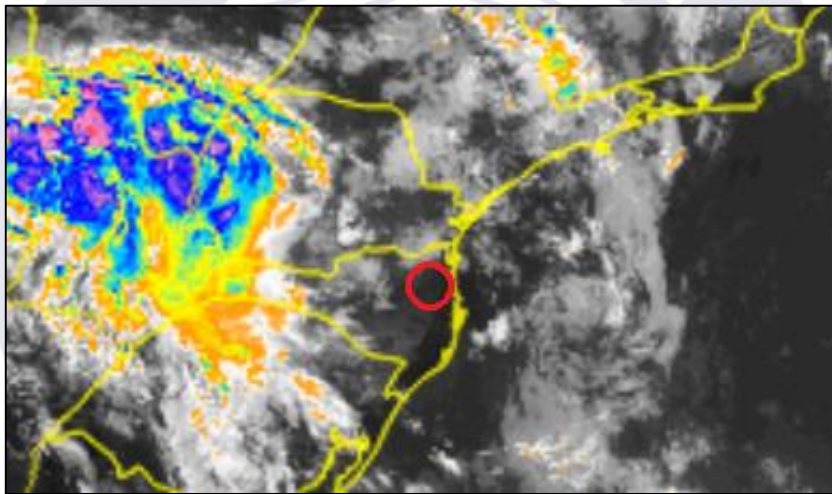
A imagem do espectro infravermelho para o dia 05FEV2022, às 11h40min (UTC), revelou ausência de formações meteorológicas significativas no horário e local da ocorrência (Figura 1).

Figura 1 - Imagem do espectro infravermelho para o dia 05FEV2022, às 08h40min (UTC). Fonte: Rede de Meteorologia da Aeronáutica (REDEMET).

As condições meteorológicas eram propícias à realização do voo.

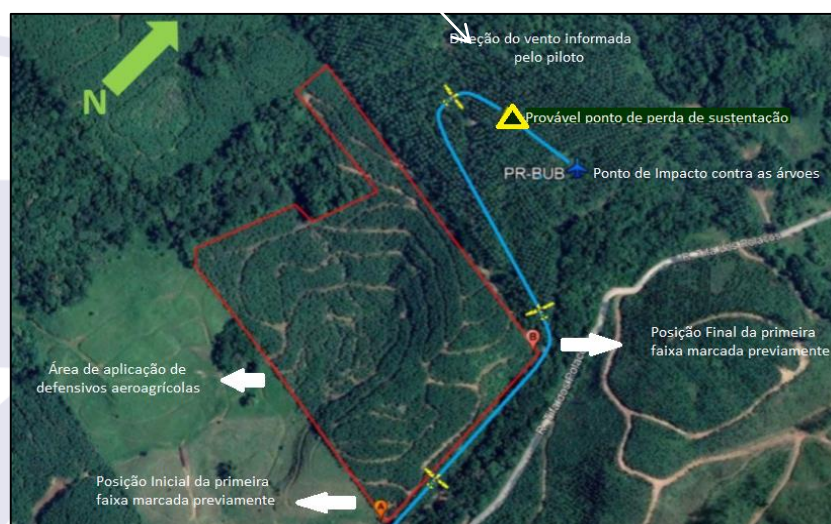
Durante a realização da curva de reversão para a esquerda e, em seguida, para a direita, com a intenção de prosseguir novamente para a área de aplicação, houve a perda de controle da aeronave com a conseqüente colisão, aproximadamente, 225 m antes de atingir a área de aplicação (Figura 2).

Figura 2 - Trajetória da aeronave.

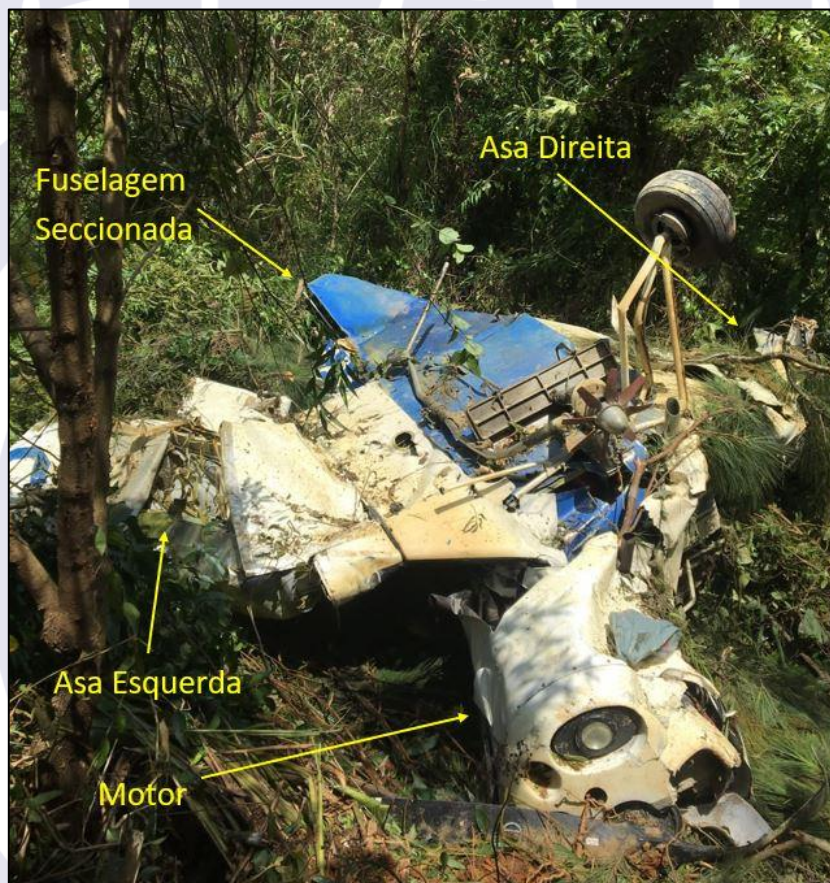
Os destroços ficaram concentrados e provocaram uma cratera rasa. As características do ponto de impacto contra o solo eram condizentes com uma colisão a baixa velocidade e com grande ângulo.

Os destroços apresentavam danos significativos na porção dianteira da aeronave, local onde estava instalado o grupo motopropulsor, sugerindo que o nariz da aeronave teria sido o primeiro ponto de contato com o solo.

Constatou-se também que a asa direita apresentava torções em suas longarinas, o que sugere que, no momento do impacto, a aeronave apresentava um movimento de rolamento no sentido horário.

Figura 4 - Vista da aeronave no local do impacto.

Dessa forma, devido ao padrão de distribuição dos destroços encontrados, aos danos causados à aeronave e ao relato do PIC, é provável que, durante a curva de reversão (balão), a aeronave tenha entrado em condição de estol, descrevendo uma trajetória espiral em descida (parafuso) até o impacto contra o solo.
