COMANDO DA AERONÁUTICA
CENTRO DE INVESTIGAÇÃO E PREVENÇÃO DE
ACIDENTES AERONÁUTICOS

RELATÓRIO FINAL
A-110/CENIPA/2021

OCORRÊNCIA:	ACIDENTE
AERONAVE:	PR-BVB
MODELO:	1124A
DATA:	28SET2021

O presente Relatório Final refere-se ao acidente com a aeronave PR-BVB, modelo 1124A (*Westwind II*), ocorrido em 28SET2021, classificado como “[RE] Excursão de Pista”.

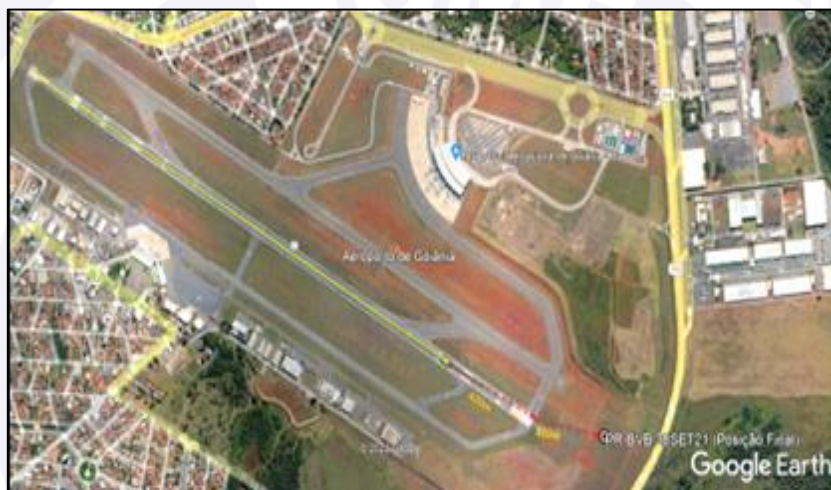
A aeronave ultrapassou o limite longitudinal da pista, percorrendo cerca de 300 m fora dos seus limites, efetuando a sua parada total dentro da área do aeródromo.

Durante a saída de pista, houve a colisão contra um pilone da cabeceira 32.

Figura 5 - Croqui da trajetória da aeronave durante a ocorrência. Fonte: Adaptado Google Earth.

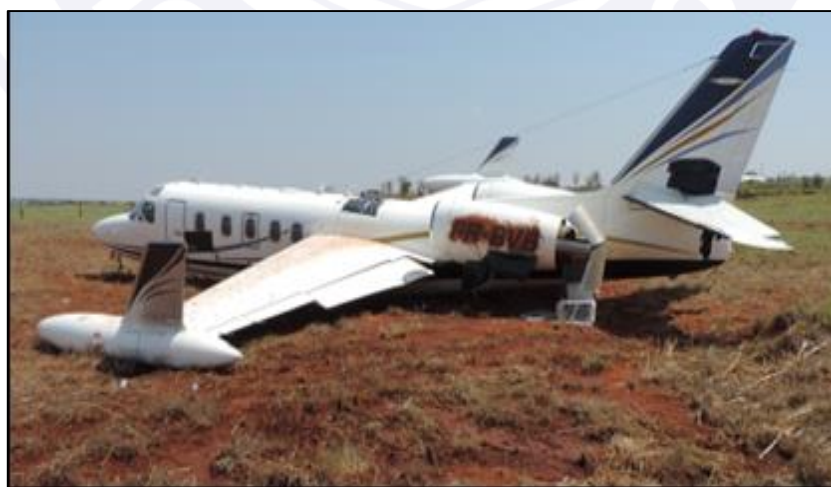
A aeronave teve danos substanciais no trem de pouso, flape esquerdo, estabilizador esquerdo, hastes do reverso do motor esquerdo, intradorso da aeronave e pontas de asas direita e esquerda.

Figura 6 - Posicionamento final da aeronave.

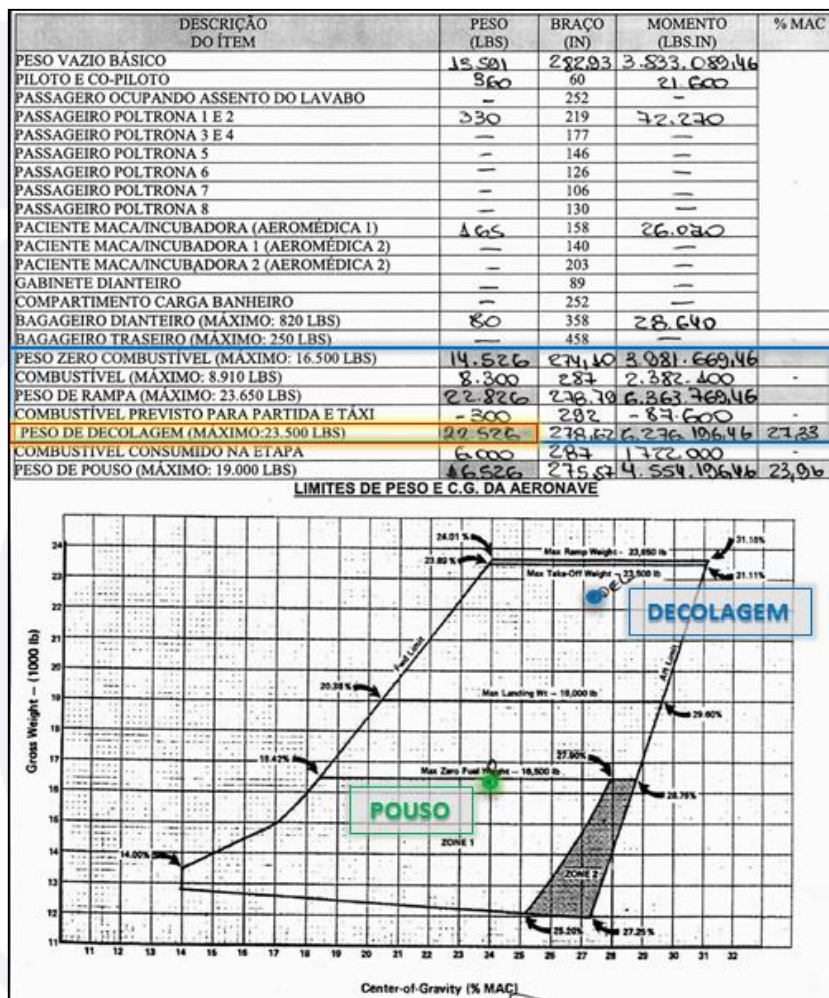
Segundo a tripulação e o manifesto de carga apresentado, a aeronave estava abastecida com 8.300 lbs, o peso zero combustível era de 14.526 lbs, totalizando peso de rampa de 22.826 lbs e de decolagem 22.526 lbs (300 lbs de táxi); abaixo do máximo certificado para a aeronave, de 23.500 lbs (Figura 9).

Figura 9 - Manifesto de carga apresentado.

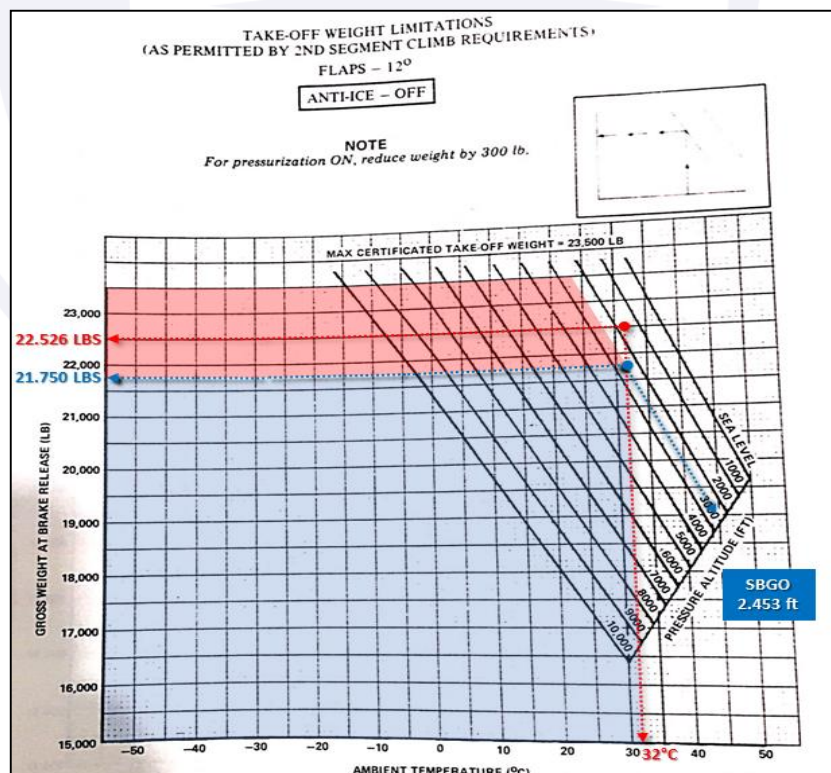
Figura 11 - Gráfico de PMD para flaps 12°, considerando a altitude densidade e a temperatura.

Assim, para uma aeronave configurada com flapes 12°, considerando o cumprimento de requisitos do segundo seguimento de subida, considerando a altitude densidade de SBGO (2.453 ft), a temperatura de 32°C, *Anti-Ice Off* (Anti Gelo Desligado), pressurização ligada e, assumindo que os pesos de tripulantes, passageiros, configuração “Aeromedica 1” e bagageiros como corretos; concluiu-se que o limite de peso para as condições da localidade às 15h00min (UTC) seria de 21.750 lbs (azul), abaixo do peso declarado no manifesto de carga, de 22.526 lbs (vermelho), para os requisitos do segundo segmento de subida.

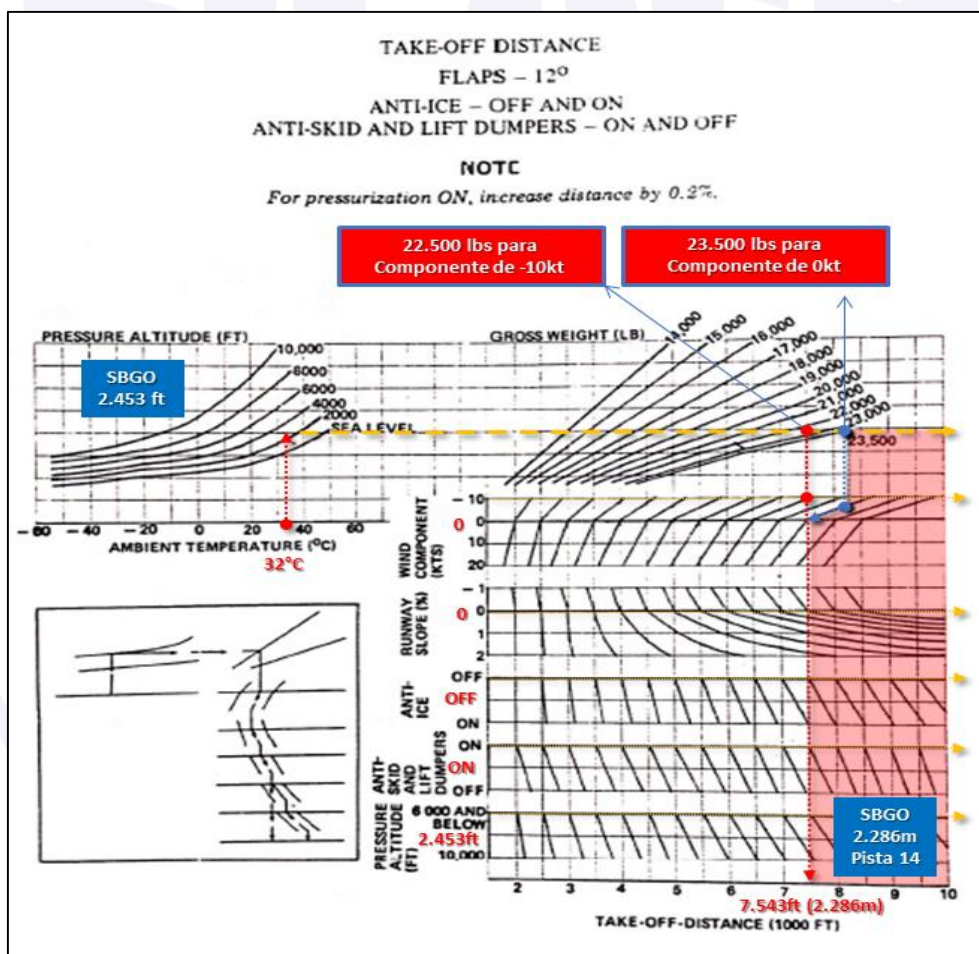
O PMD, limitado pelo gráfico de distância de decolagem, permitiu verificar que para as mesmas condições, utilizando o comprimento da pista 14 de SBGO de 2.286m (7.543 ft), *slope 0*, *Anti-Ice Off*, *Anti-Skid* e *Lift Dumpers On* e, analisando os resultados para vento nulo ou componente de cauda de 10 kt, concluiu-se que, para vento nulo, o PMD certificado da aeronave não seria fator limitante, porém para um componente de cauda de 10 kt, o PMD estaria limitado a 22.500 lbs (Figura 12).

Figura 12 - Gráfico de PMD para flapes 12°, critério limitante comprimento de pista.

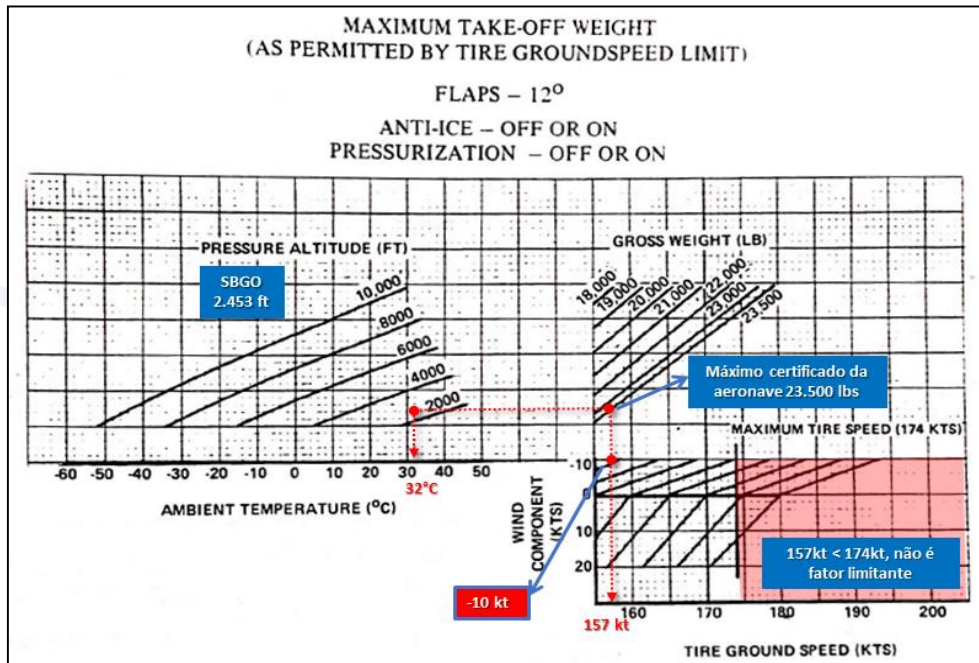
O gráfico de PMD para requisitos de energia de frenagem ou velocidade dos pneus no solo não era fator limitante para a altitude do campo e temperatura. Para o peso máximo certificado (23.500 lbs), concluiu-se que com o vento de 10 kt de cauda, a velocidade seria menor do que a máxima velocidade dos pneus no solo, que era de 174 kt (Figura 13).

Figura 13 - Gráfico de peso máximo de decolagem para flapes 12°, critério limitante velocidade dos pneus no solo.

Após consultar as três informações, selecionando o menor valor para o PMD, concluiu-se que o limite de peso para a decolagem, nas condições da localidade às 15h00min (UTC), seguindo todos os parâmetros de certificação e regulamentações específicas, era de 21.750 lbs, tendo como fatores limitantes a temperatura e a altitude do campo, valor abaixo do peso declarado no manifesto de carga (22.526 lbs), o qual correspondia a 776 lbs (352 kg) acima do limite estabelecido.

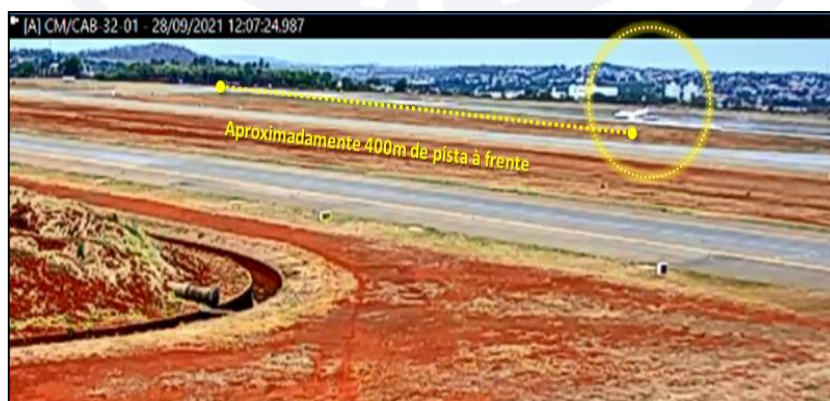
Nove segundos após, ocorreu o som de provável toque no solo e retorno à pista, Figura 15.

Figura 15 - *Frame* de vídeo da administradora do aeroporto, que permite visualizar a aeronave retornando ao solo, com aproximadamente 400 m de pista à frente.

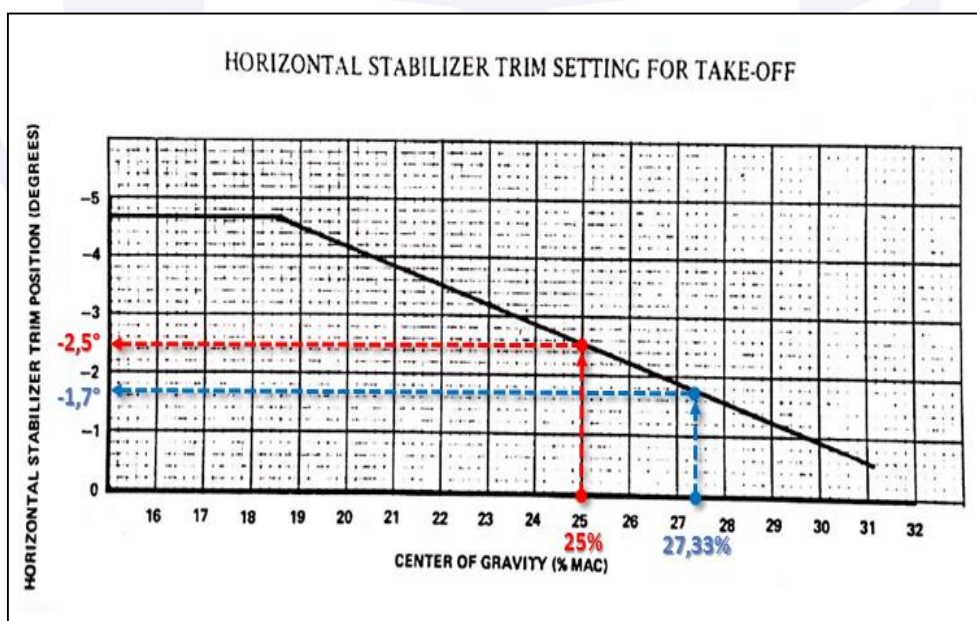
Por meio do SSCVR, foi possível identificar a “trimagem” da aeronave, que estava em 25% (vermelho). Contudo, para o Centro de Gravidade (CG) calculado, o correto seria estar selecionada em 27,3% (azul) ou -1,7°, conforme Figura 16.

Figura 16 - Gráfico de “trimagem” do estabilizador horizontal para decolagem.

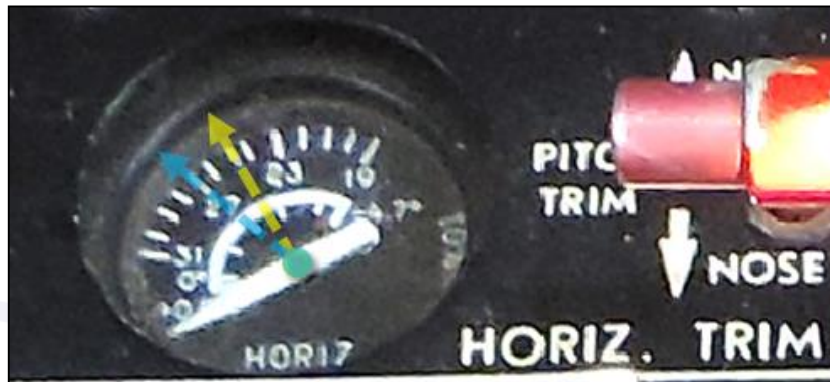
Figura 17 - Mostrador de “trimagem” do estabilizador horizontal.

A seta em amarelo destaca a visualização do piloto e a seleção para a decolagem. A seta em azul destaca a correta seleção para o centro de gravidade calculado.
