COMANDO DA AERONÁUTICA
CENTRO DE INVESTIGAÇÃO E PREVENÇÃO DE
ACIDENTES AERONÁUTICOS

RELATÓRIO FINAL
A-094/CENIPA/2016

OCORRÊNCIA:	ACIDENTE
AERONAVE:	PR-CBB
MODELO:	407
DATA:	26JUN2016

O presente Relatório Final refere-se ao acidente com a aeronave PR-CBB, modelo 407, ocorrido em 26JUN2016, classificado como “[CFIT] Voo controlado contra o terreno”.

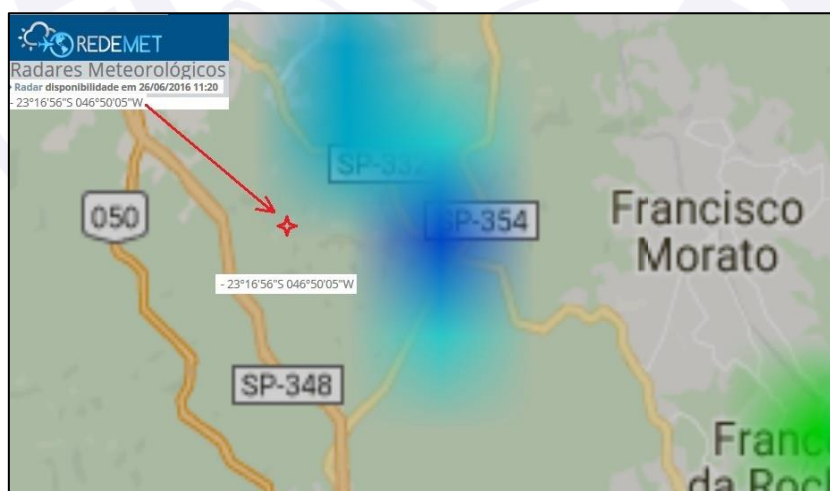
Figura 3 - Imagem RADAR meteorológico do Pico do Couto e o de São Roque.

A região em tom azulado indicou que o radar detectou água precipitável. A cor azul indicou que era de pouca intensidade, com a possibilidade de que fossem nuvens do tipo estratiforme. A cruz vermelha marca o local de impacto (Figura 3).

Sendo assim, o grupo de nuvens da Figura 3 ou alguma nuvem isolada na região em azul possuía a tendência a transladar com velocidade próxima a 10kt para o local do acidente.

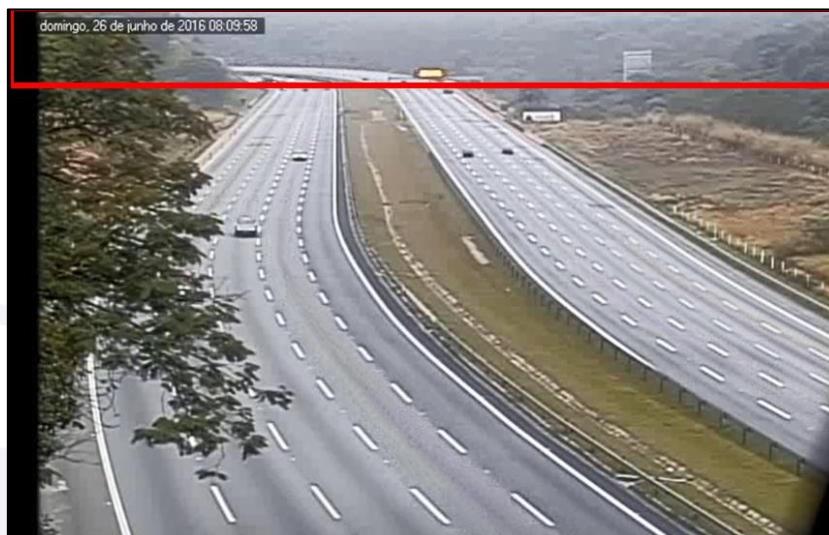
Figura 9 - Degradação da meteorologia evidenciada na Rodovia Bandeirantes - KM 043.

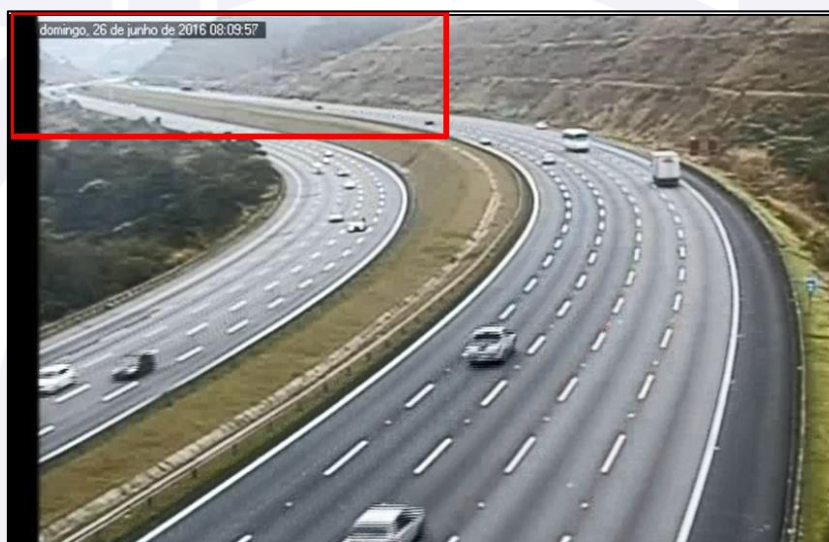
Figura 10 - Degradação da meteorologia evidenciada na Rodovia Bandeirantes - KM 045.

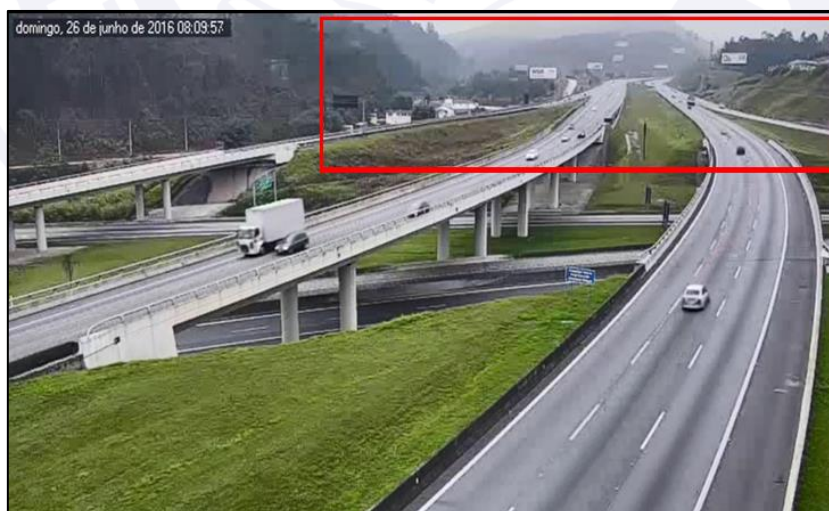
Figura 11 - Degradação da meteorologia evidenciada na Rodovia Bandeirantes - KM 047.

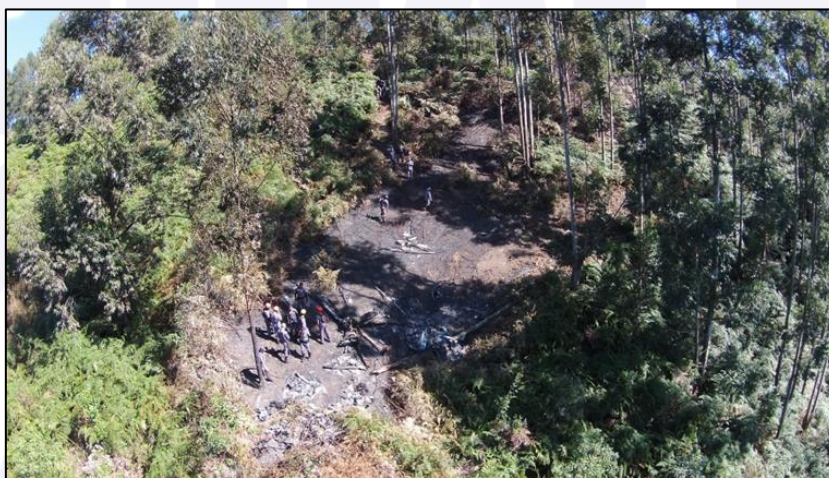
Figura 13 - Local do impacto.

A aeronave colidiu contra árvores e chocou-se contra o terreno em uma angulação aproximada de 15° e em alta velocidade, sem a possibilidade de determinação exata. Os destroços tiveram trajetória linear e ficaram espalhados e afastados 50 metros do local do ponto de impacto.

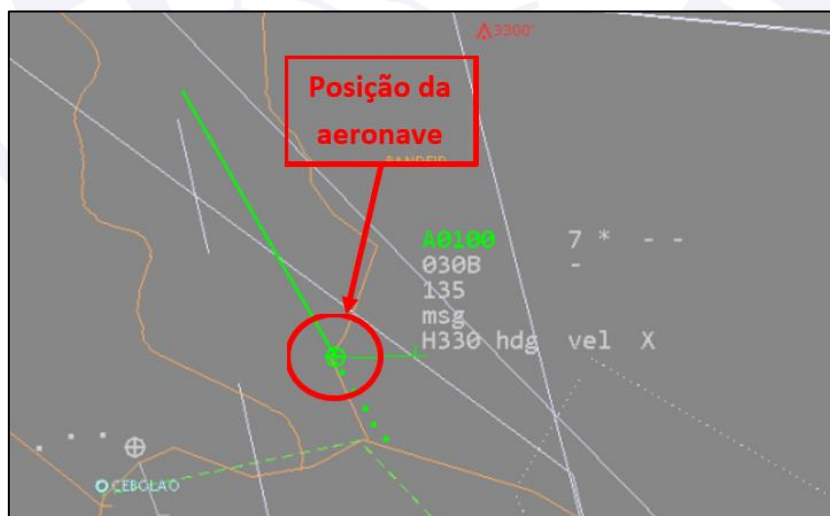
- às 11h00min29s (UTC) o PR-CBB chegou próximo à posição Marco Zero. Ao invés de seguir via REH ANHANGUERA SUL, conforme informado no plano de voo e à TWR-SP, a aeronave continuou sobrevoando a Rodovia dos Bandeirantes (Figura 21);

Figura 21 - Imagem radar das 11h00min29s (UTC). Posição Marco Zero. Aeronave segue sobrevoando a Rodovia dos Bandeirantes em vez de seguir REH Anhanguera Sul conforme plano de voo.

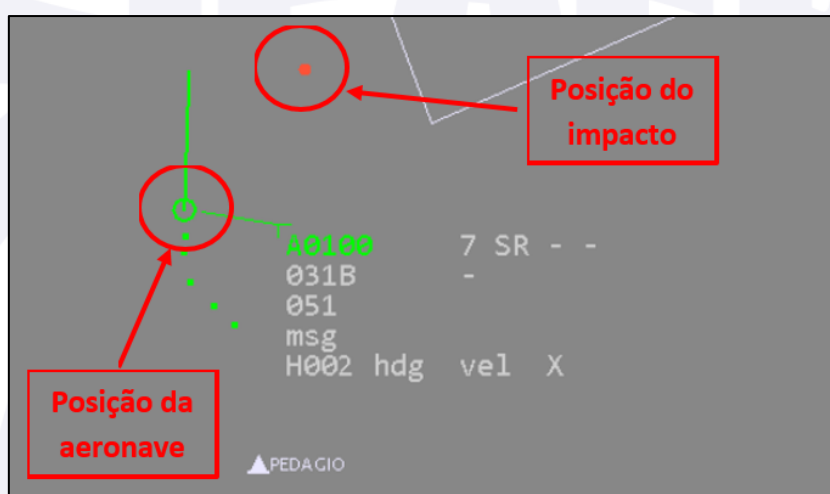
- às 11h04min53s (UTC), a visualização da aeronave desapareceu possivelmente por conta das elevações do terreno que fazem com que, corriqueiramente, a visualização radar seja perdida;
- às 11h07min05s (UTC), a visualização da aeronave reapareceu na mesma rota com velocidade e altitude compatíveis, fazendo com que fosse possível assumir que seria a mesma aeronave, tendo em vista que não havia outras nas proximidades;
- às 11h09min00s (UTC), a aeronave matinha a rota e, a partir dessa posição, notou-se que esta começou a fazer uma conversão à direita da rota inicial (Figura 22). Esta foi a última revisualização com o tráfego; e

Figura 22 - Imagem radar das 11h09min00s (UTC). Aeronave iniciando uma conversão à direita da rota.

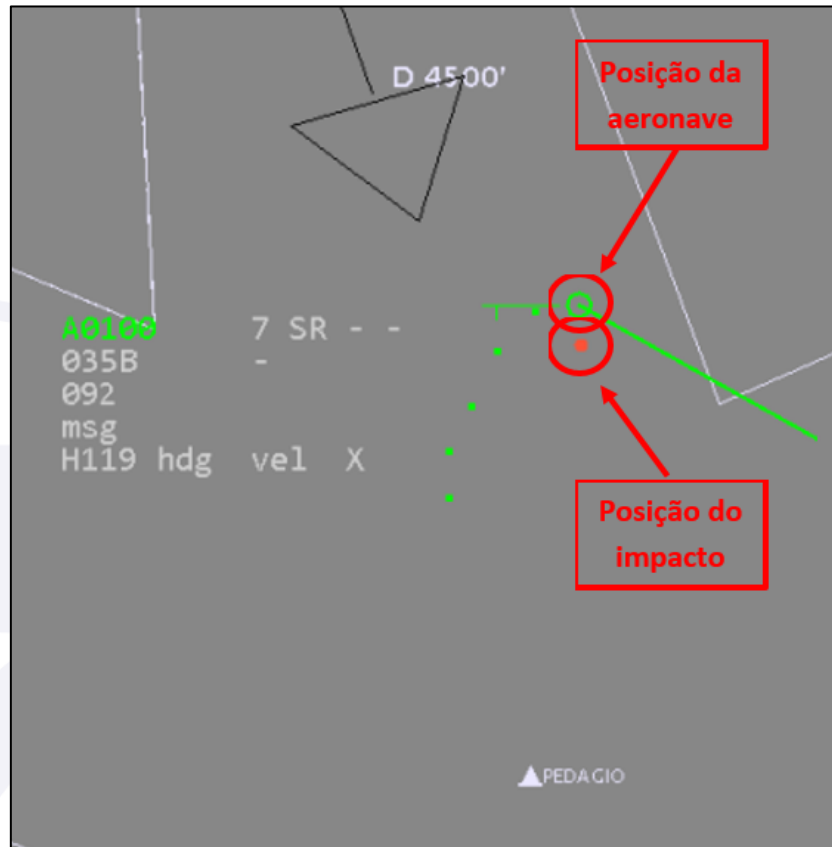
- às 11h09min57s (UTC) ocorreu a última revisualização com o transponder da aeronave nos modos A/C, ou seja, com o radar primário e secundário. A partir disso não houve como determinar que o *plot* radar fosse real, pois ele aparecia somente no radar primário (*plot* em forma de asterisco) e com a velocidade incompatível.

Figura 23 - Imagem radar das 11h09min57s (UTC). Última revisualização radar.
