**COMANDO DA AERONÁUTICA**  
**CENTRO DE INVESTIGAÇÃO E PREVENÇÃO DE**  
**ACIDENTES AERONÁUTICOS**

**RELATÓRIO FINAL SIMPLIFICADO**

DADOS DA OCORRÊNCIA			
DATA - HORA	INVESTIGAÇÃO	SUMA N°	
10FEV2022 - 13:00 (UTC)	SERIPA V	A-021/CENIPA/2022	
CLASSIFICAÇÃO	TIPO(S)		
ACIDENTE	[LOC-I] PERDA DE CONTROLE EM VOO		
LOCALIDADE	MUNICÍPIO	UF	COORDENADAS
AERÓDROMO CAPÃO DA CANOA (SSKK)	CAPÃO DA CANOA	RS	29°45'46"S 050°02'09"W

DADOS DA AERONAVE		
MATRÍCULA	FABRICANTE	MODELO
PR-CEU	SCHWEIZER	269C-1
OPERADOR	REGISTRO	OPERAÇÃO
BRIGADA MILITAR DO ESTADO DO RIO GRANDE DO SUL	ADE	INSTRUÇÃO

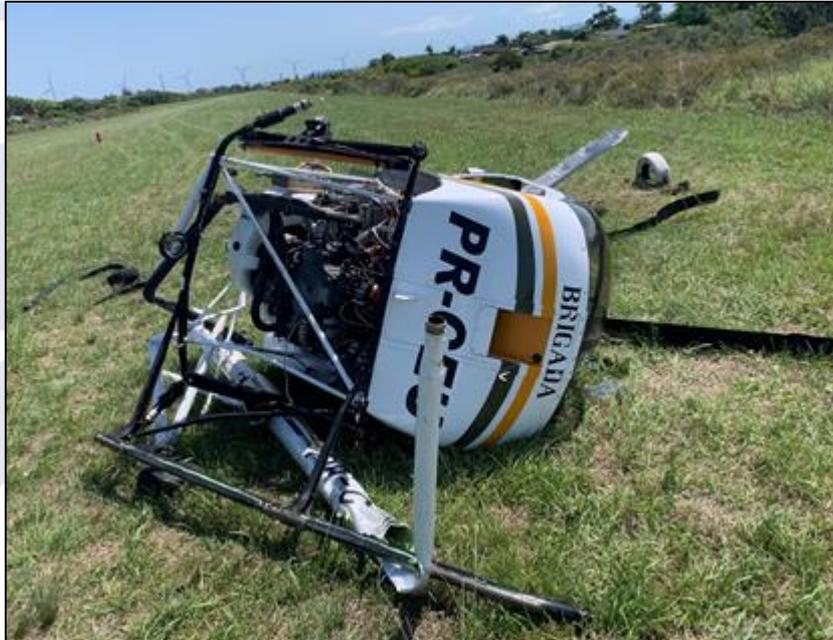
Figura 1 - Vista do PR-CEU no local do acidente.

A aeronave teve danos substanciais e os pilotos saíram ilesos.

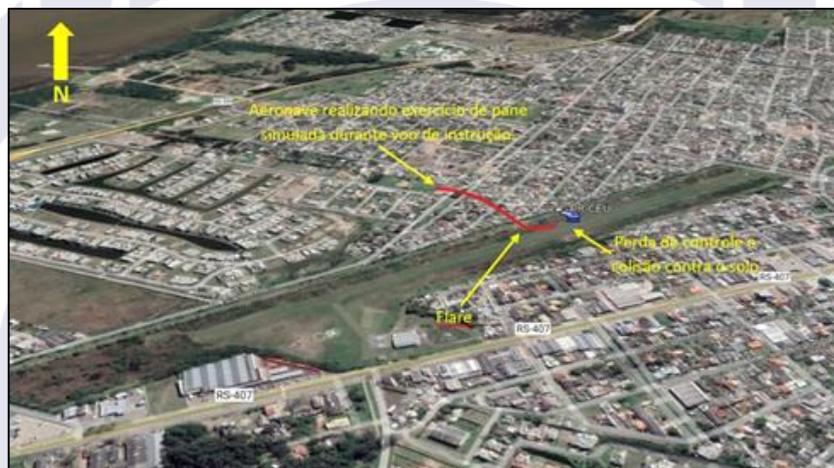
Segundo os pilotos, os exercícios de falha do motor na decolagem foram cumpridos no final da missão. Dois desses treinamentos foram concluídos sem anormalidades. Durante a realização do terceiro exercício, ocorreu o acidente (Figura 2).

Figura 2 - Croqui do acidente.

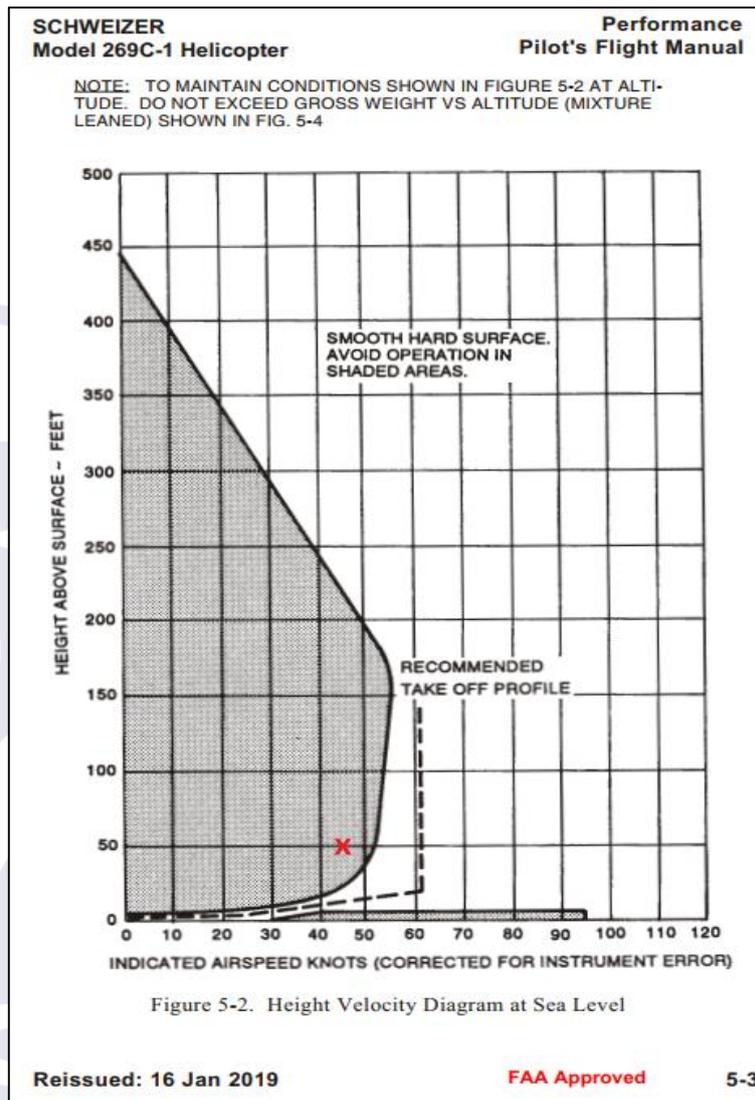
Figura 3 - Diagrama Altura x Velocidade.

Analisando-se o diagrama Altura x Velocidade da Figura 3, observa-se que o perfil recomendado de decolagem (linha tracejada) estabelecia uma aceleração inicial a partir do pairado até a aeronave atingir cerca de 30 kt de velocidade. A partir desse ponto, o helicóptero deveria descrever uma trajetória ascendente acelerando gradativamente até atingir cerca de 60 kt, mantendo essa velocidade até a altura desejada. Destaca-se que a

curva tem um ponto de intersecção a 50 ft de altura, no qual a aeronave deveria estar com velocidade acima de 50 kt para evitar a área sombreada do diagrama.

Segundo relatos, o perfil de voo realizado pela aeronave no voo do acidente foi de início da subida com 45 kt até 50 ft de altura. Esses parâmetros, se inseridos no diagrama, colocariam a aeronave dentro da área sombreada do gráfico, conforme representado pelo "X" vermelho na Figura 3.

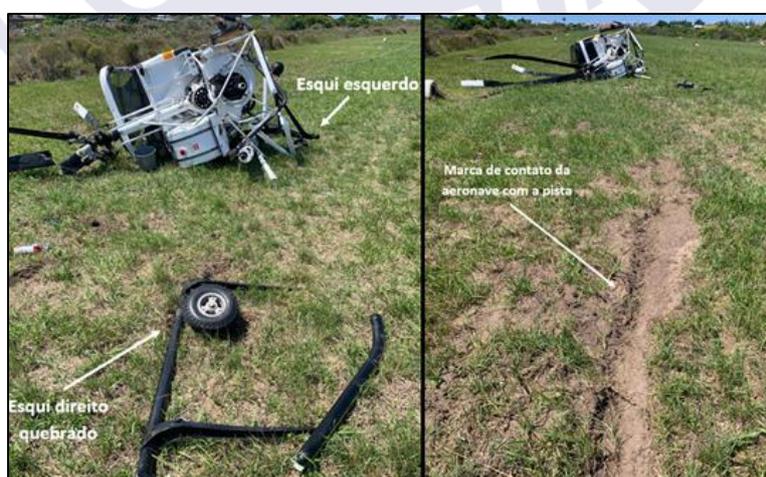
Por ocasião da ação inicial, verificou-se que o esqui direito se rompeu e parte dele separou-se da aeronave, assim como observou-se uma marca significativa na pista de grama, evidenciando o contato brusco com o terreno durante o pouso corrido (Figura 5).

Figura 5 - Esqui direito separado da aeronave e marcas de contato com a pista.

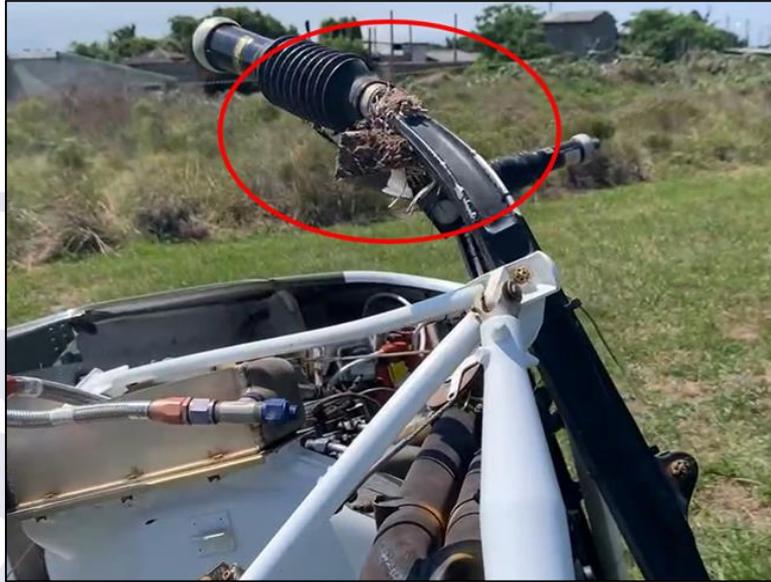
Verificou-se que havia presença de terra e grama na porção do esqui direito que permaneceu conectada à aeronave (Figura 6).

Figura 6 - Parte do esqui direito que permaneceu fixada à aeronave.

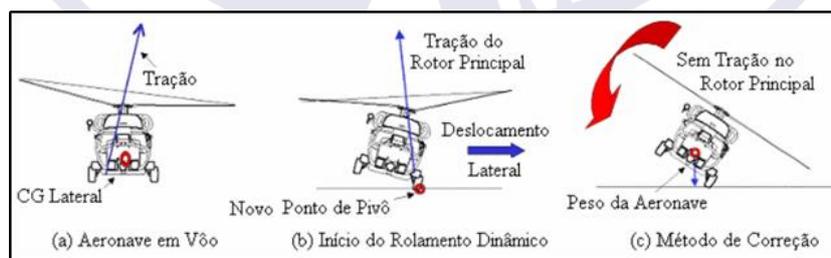
Durante um rolamento dinâmico, o peso da aeronave constitui-se no único vetor que se opõe ao momento de rolamento. Essa força de oposição, no entanto, se torna menos eficaz à medida que a aeronave rola progressivamente para ângulos mais acentuados até que o helicóptero alcance valores de inclinação (ângulo de rolamento crítico de  $\pm 7^\circ$ ) tais que tornam o rolamento irreversível (Figura 7).

Figura 7 - Esquema de vetores durante um rolamento dinâmico.
