**COMANDO DA AERONÁUTICA**  
**CENTRO DE INVESTIGAÇÃO E PREVENÇÃO DE**  
**ACIDENTES AERONÁUTICOS**

**RELATÓRIO FINAL**  
**IG-068/CENIPA/2013**

<b>OCORRÊNCIA:</b>	<b>INCIDENTE GRAVE</b>
<b>AERONAVE:</b>	<b>PR-CFJ</b>
<b>MODELO:</b>	<b>208B</b>
<b>DATA:</b>	<b>16ABR2013</b>

O presente Relatório Final refere-se ao incidente aeronáutico grave com a aeronave PR-CFJ, modelo 208B, ocorrido em 16ABR2013, classificado como “colisão em voo com obstáculo”.

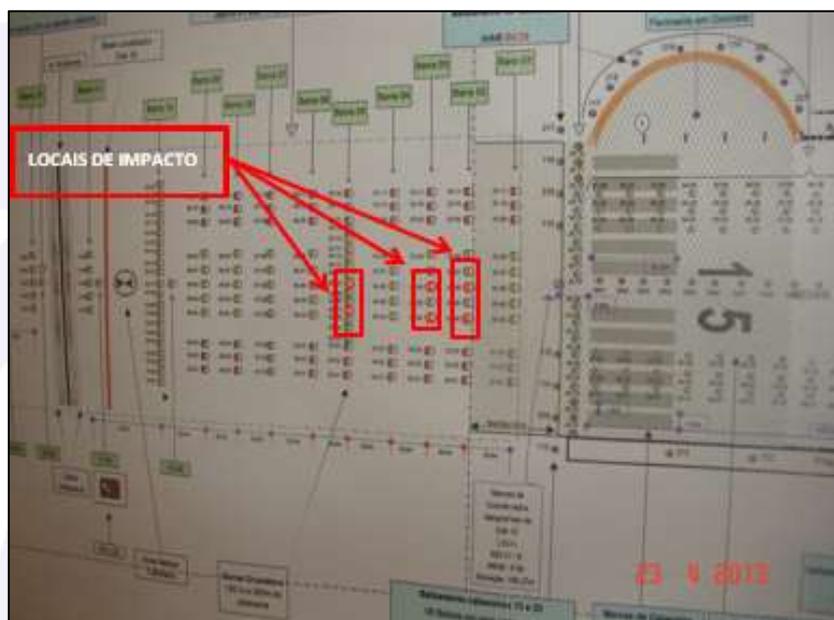
O 1º impacto ocorreu com a barra 05, danificando as lâmpadas 05-07 e 05-10, posicionadas a 1,54m de altura.

O 2º impacto ocorreu com a barra 03, danificando as lâmpadas 03-04 e 03-06, posicionadas a 0,80m de altura.

O 3º impacto ocorreu com a barra 02, danificando as lâmpadas 02-04 e 02-06, posicionadas a 0,30m de altura.

Os indícios de impactos eram compatíveis com os danos que a aeronave apresentava na fuselagem e na carenagem do trem de pouso esquerdo.

Figura 1 - Vista da distribuição das lâmpadas do ALS e dos locais de impacto (círculos vermelhos).

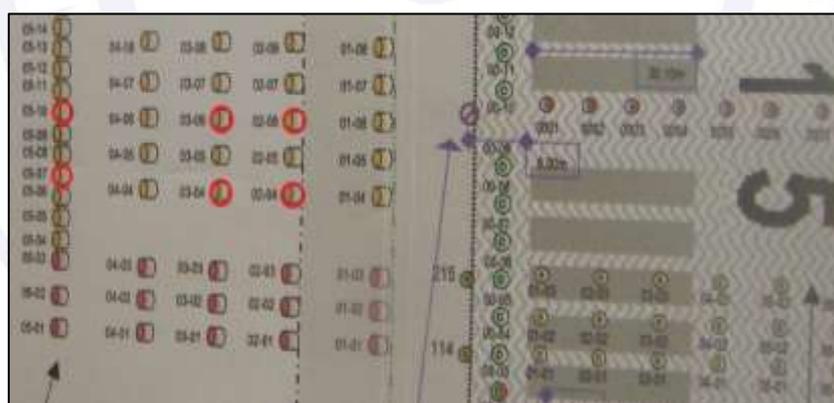
Figura 2 - Vista aproximada da distribuição das lâmpadas do ALS e dos locais de impacto (círculos vermelhos).

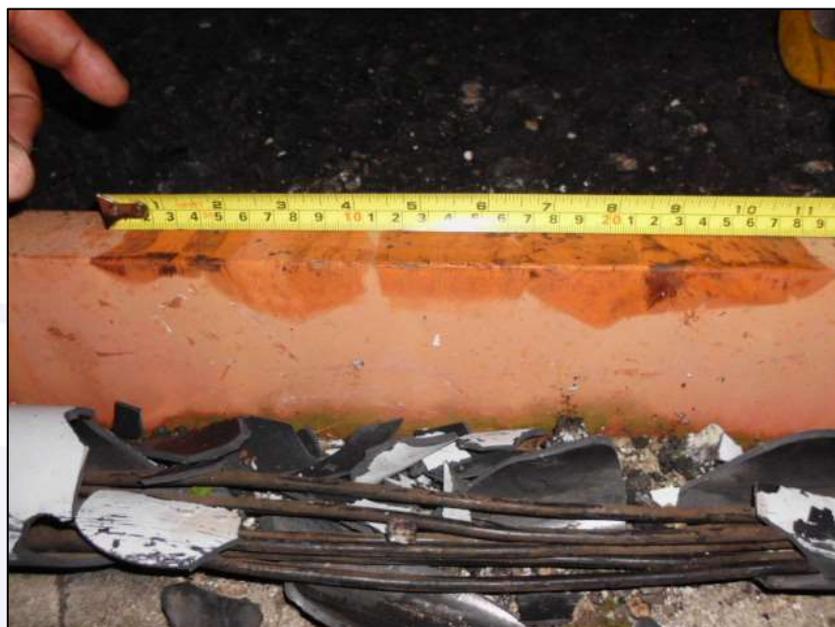
Figura 3 - Marcas do pneu do trem de pouso direito da aeronave na barra do ALS.

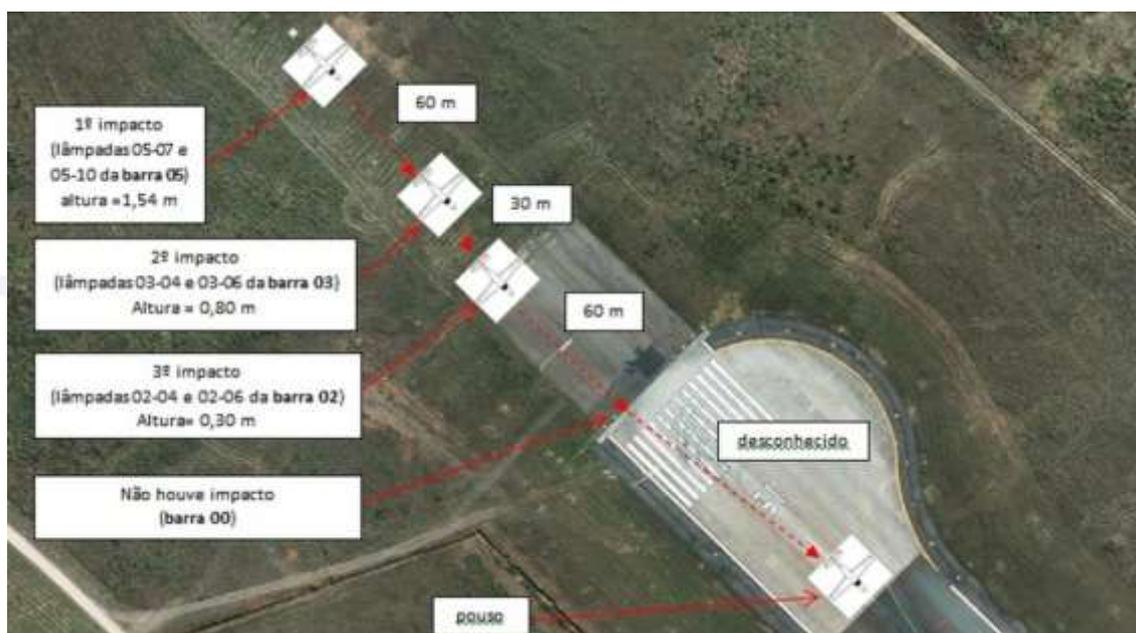
Durante a realização da ação inicial, foi possível visualizar a trajetória percorrida pela aeronave e comprovar a existência dos impactos relatados no item 1.12 deste relatório, antes do toque da aeronave na cabeceira da pista.

Figura 4 - Croqui da ocorrência.

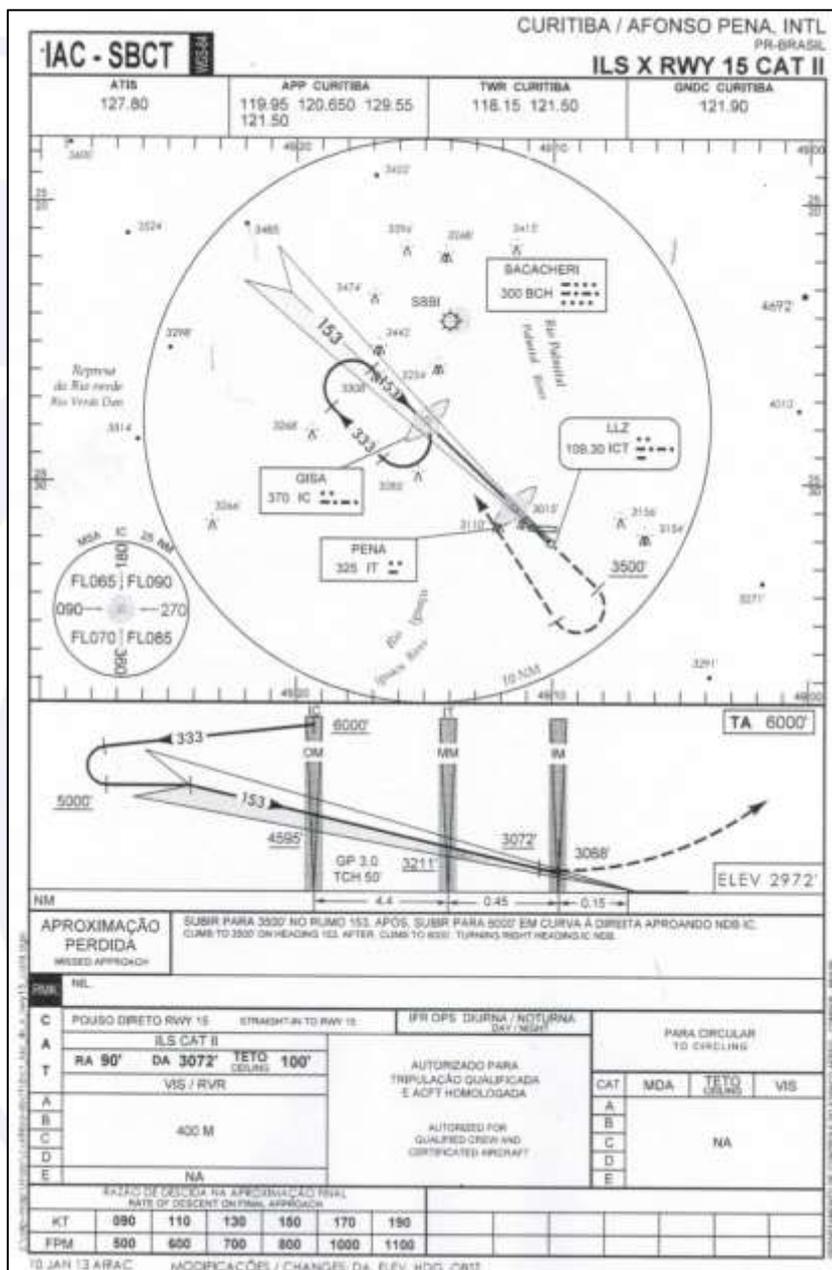
Figura 6 - ILS X RWY 15 (CAT II).

- o procedimento realizado pela aeronave (ILS X RWY 15) era de categoria II (CAT II);
- a aeronave e a tripulação estavam homologados para executar o ILS de categoria I (CAT I);

- o procedimento "X" realizado pela aeronave, ilustrado pela Figura 6, requeria um teto de, no mínimo, 100 pés e uma visibilidade de, pelo menos, 400 metros para a realização do pouso; e
- os procedimentos "W" e "Z", ilustrados nas Figuras 7 e 8 e com categoria compatível à da aeronave, requeriam um teto de, no mínimo, 200 pés e, pelo menos, 550 metros de visibilidade.

Considerando que o procedimento ILS X era de categoria dois (CAT II) e tanto a aeronave quanto a tripulação não estavam devidamente homologadas para essa operação, concluiu-se que houve uma inadequada avaliação dos aspectos relacionados à operação da aeronave quando se aceitou realizar procedimento incompatível.

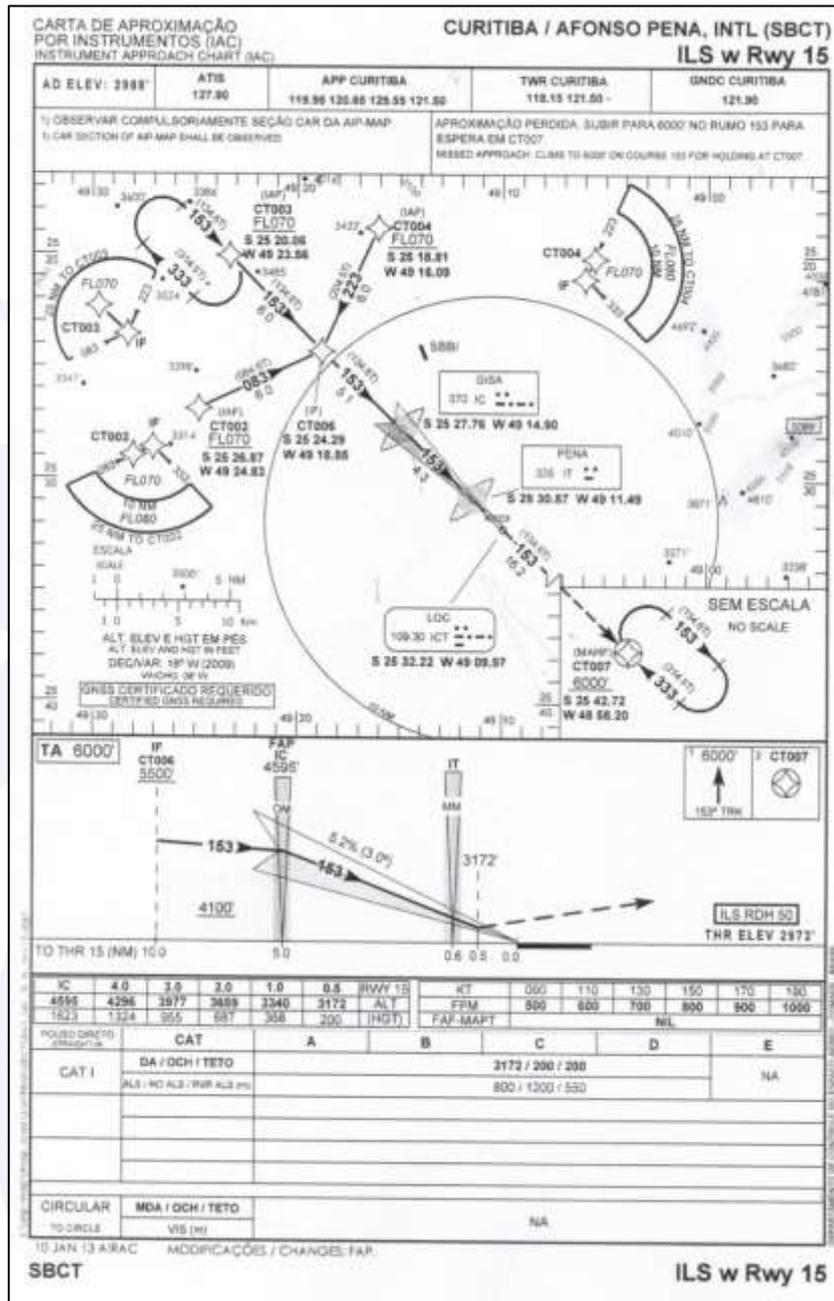
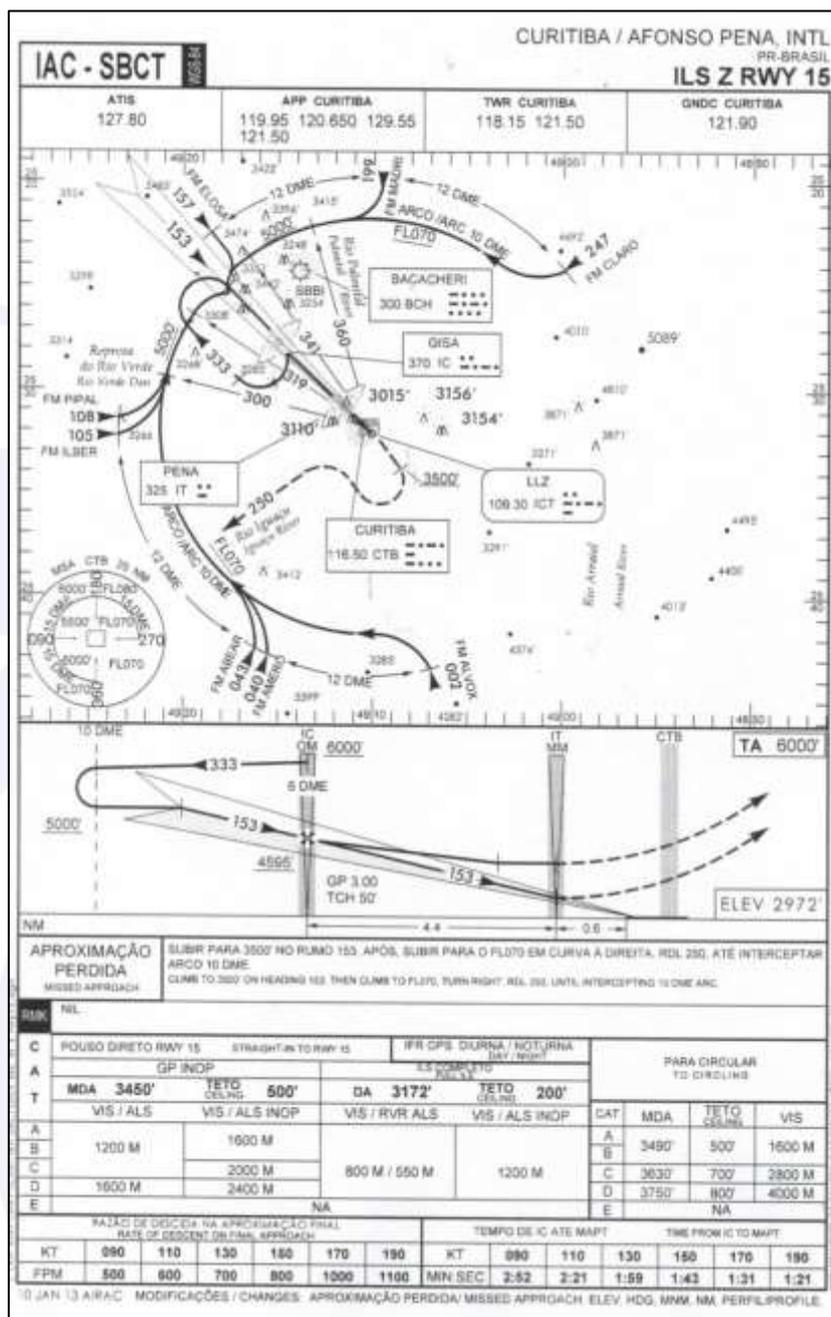
Os procedimentos “W” e “Z”, (CAT I), compatíveis à categoria da aeronave, impunham restrição de, no mínimo, 200 pés de teto e 550 metros de visibilidade para o pouso, porém, não foram utilizados.
