COMANDO DA AERONÁUTICA
CENTRO DE INVESTIGAÇÃO E PREVENÇÃO DE
ACIDENTES AERONÁUTICOS

RELATÓRIO FINAL SIMPLIFICADO

DADOS DA OCORRÊNCIA					
DATA - HORA		INVESTIGAÇÃO		SUMA Nº	
16FEV2014 - 09:52 (UTC)		SERIPA III		IG-037/CENIPA/2014	
CLASSIFICAÇÃO		TIPO(S)		SUBTIPO(S)	
INCIDENTE GRAVE		[ARC] CONTATO ANORMAL COM A PISTA		POUSO BRUSCO	
LOCALIDADE		MUNICÍPIO		UF	COORDENADAS
NAVIO SONDA ABAN ABRAHAM NS-07		CABO FRIO		RJ	23°31'03"S 041°02'48"W

DADOS DA AERONAVE		
MATRÍCULA	FABRICANTE	MODELO
PR-CHI	SIKORSKY AIRCRAFT	S-76C
OPERADOR		REGISTRO
BHS BRAZ. HEL. SERVICES TAXI AÉREO S.A.		TPX
		OPERAÇÃO
		TÁXI-AÉREO

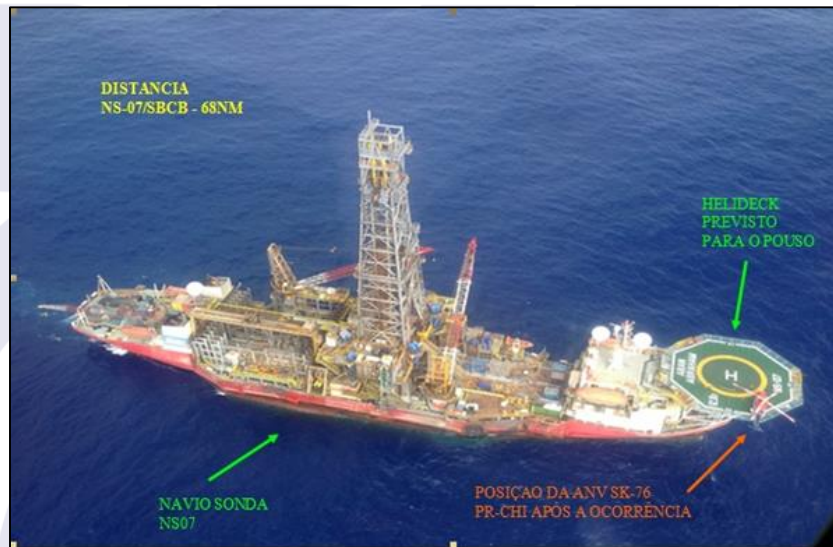
Após ter realizado um pouso em cada uma daquelas Unidades Marítimas (UM), a aeronave realizou mais um na 9PDA. Instantes antes de efetuar o toque, ocorreu o impacto do *helideck* contra a aeronave.

Figura 1 - Visualização geral do local da ocorrência.

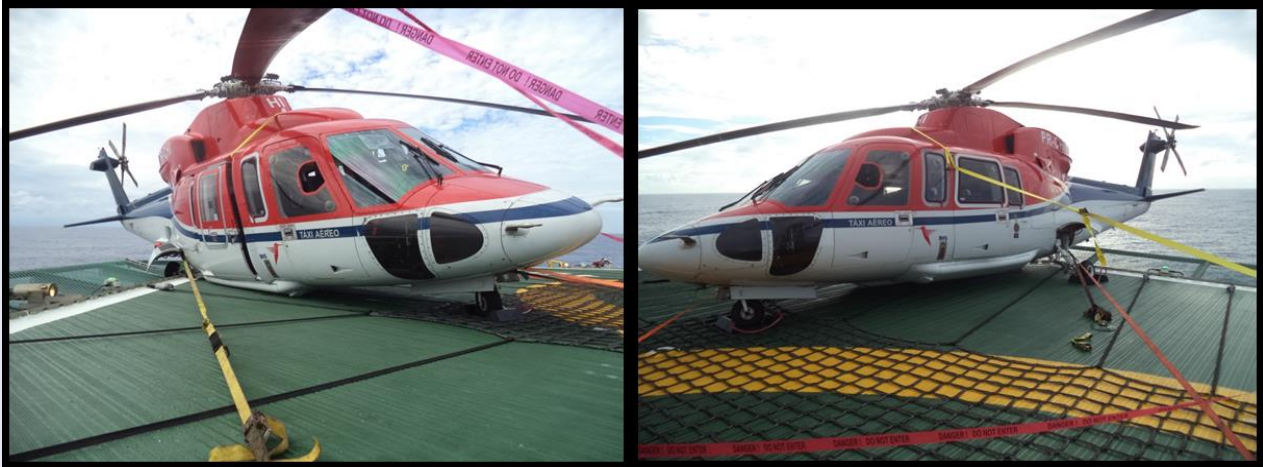
A aeronave teve danos leves. Os dois tripulantes e os dez passageiros saíram ilesos.

iriam arremeter, mas cerca de dois segundos depois, outro movimento de *heave* acarretou o impacto do *helideck* da embarcação contra o trem de pouso da aeronave.

Figura 2 - Estado geral da aeronave após o impacto.

Com o impacto, a perna direita do trem de pouso foi recolhida.

Após o corte dos motores, a aeronave foi evacuada e permaneceu na beirada do *helideck*, a uma inclinação de 15° para a direita.

Em maio de 2014, em uma reunião envolvendo a Petrobras e os operadores de táxi aéreo *offshore*, foi realizada uma atualização de uma Ordem Técnica, que passou a orientar os parâmetros de segurança de operações em *helideck* e a janela de tempo para a informação das condições de balanço na área do *helideck*.

Neste documento ficou estabelecido que essas informações relevantes deveriam ser os picos de pelo menos um dos movimentos (*pitch/roll/heave*) nos últimos 20 minutos.

Ao longo do processo de investigação, diversas UM foram equipadas com HMS mais modernos, os quais realizavam a aferição dos parâmetros de *heave rate* e *inclination*, além dos *pitch*, *roll*, *heave* dos últimos 20 minutos. Esse equipamento emitia uma luz vermelha quando algum dos parâmetros era excedido, mantendo-se assim por 20 minutos. Quando as condições estivessem dentro dos parâmetros, o equipamento emitia uma luz verde.
