COMANDO DA AERONÁUTICA
CENTRO DE INVESTIGAÇÃO E PREVENÇÃO DE
ACIDENTES AERONÁUTICOS

RELATÓRIO FINAL
A-065/CENIPA/2017

OCORRÊNCIA:	ACIDENTE
AERONAVE:	PR-CHR
MODELO:	S-92A
DATA:	15ABR2017

O presente Relatório Final refere-se ao acidente com a aeronave PR-CHR, modelo S-92A, ocorrido em 15ABR2017, classificado como “[CTOL] Colisão com obstáculo durante a decolagem e pouso”.

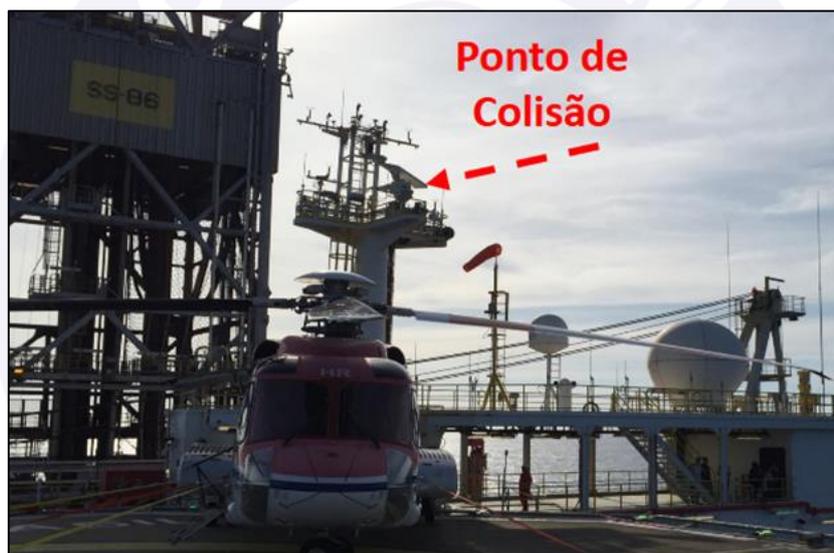
Após a colisão, houve vibração severa, o estabilizador horizontal foi quebrado e a aeronave efetuou um pouso brusco próximo à área de toque.

Figura 1 - Vista do PR-CHR na plataforma SS-86, após a ocorrência, com destaque para o ponto da colisão.

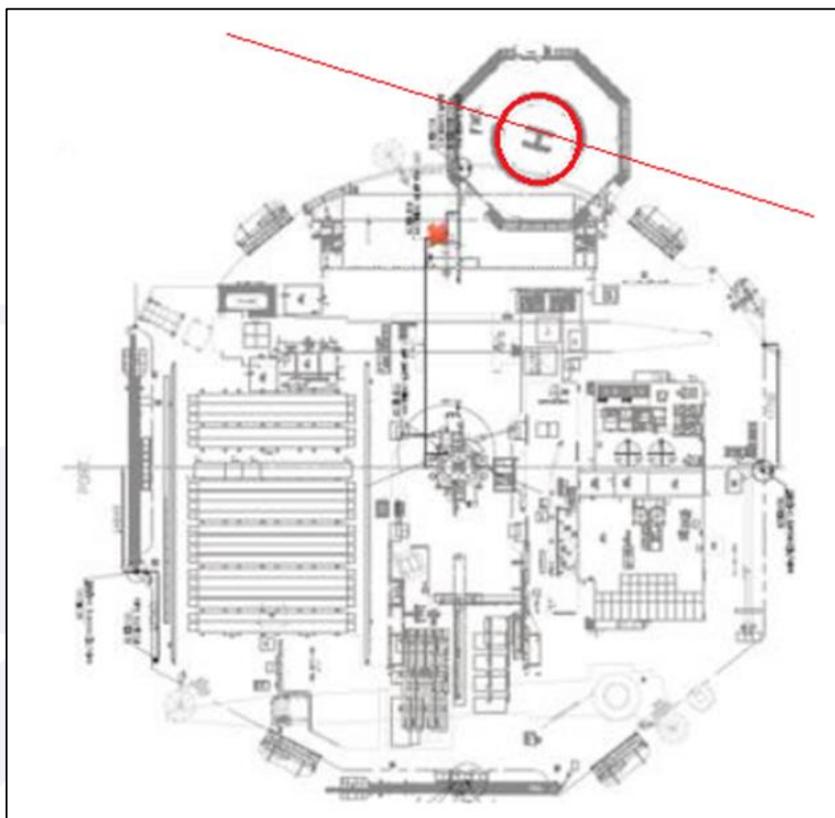
O alinhamento longitudinal do H da SS-86 cumpria com esse critério.

Figura 3 - Alinhamento longitudinal do sinal H da SS-86.

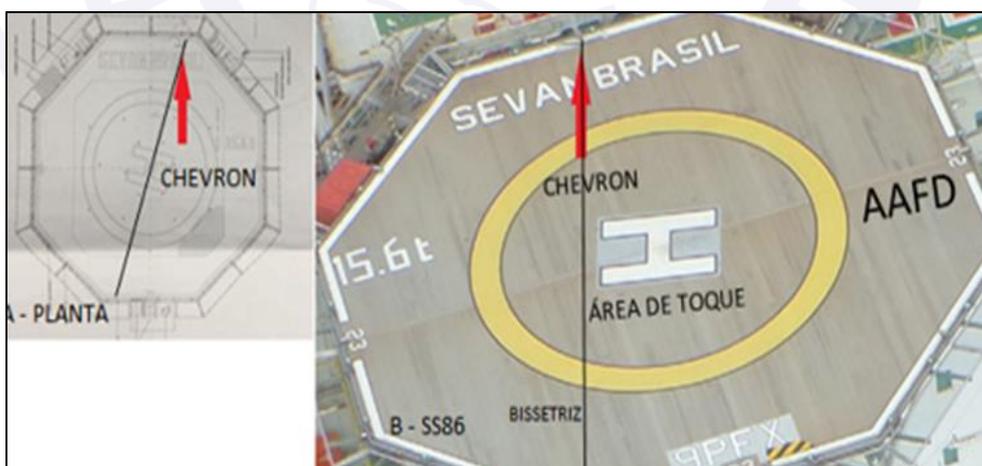
Todavia, na SS-86, o *chevron* estava pintado em uma posição diferente do previsto na planta baixa do helideque, ou seja, o *chevron* da plataforma estava pintado mais próximo ao centro, enquanto, na planta, a posição do marcador estava no canto direito, como visto na Figura 5 (A e B).

Figura 5 A e B - Localização do *chevron* na Planta e na SS-86.

Devido a essa diferença de posicionamento, o "H" estava deslocado em relação ao eixo da bisetriz formada no vértice do *chevron* pintado na plataforma. De acordo com a NORMAM 27, Rev.1, a bisetriz do SLO deveria passar normalmente através do centro da Área de Toque, o que não era o caso dessa UM (Figura 5 B).

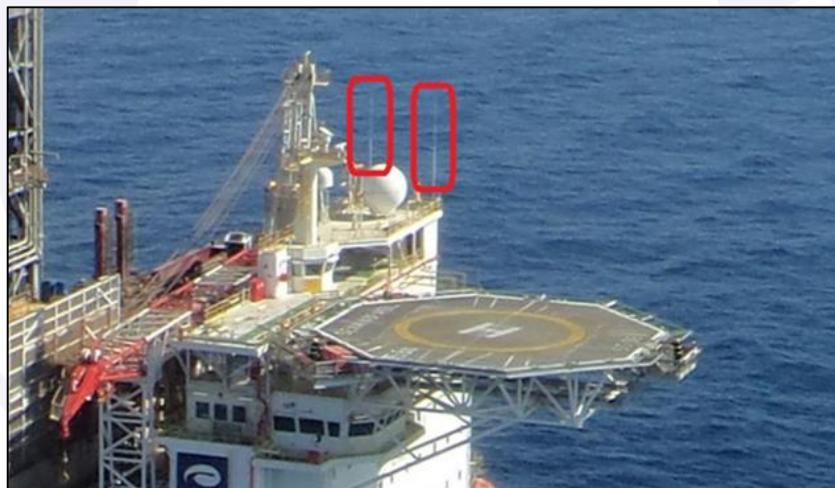
Todavia, as antenas próximas não estavam sinalizadas com as esferas apropriadas, na cor laranja, conforme previsto no Anexo 4-F da NORMAM 27, Rev.1.

Figura 8 - Antenas *whip* sem a sinalização das esferas na cor laranja.

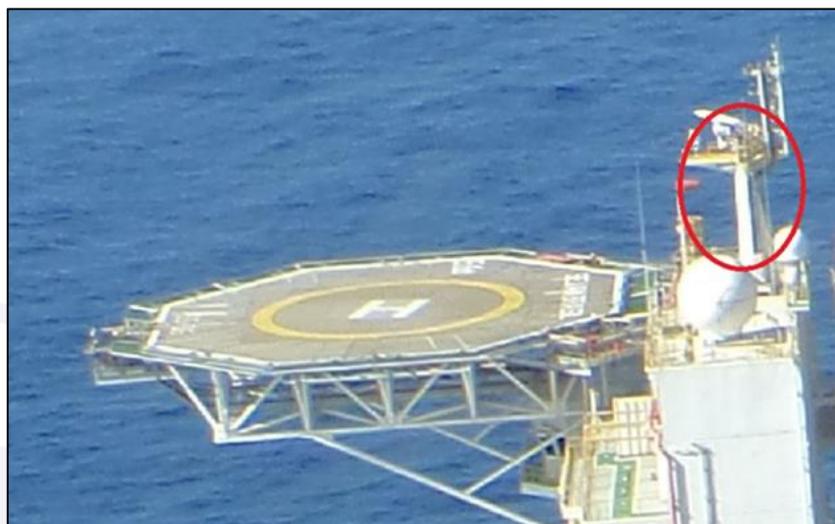
Conforme observado na Figura 9, a estrutura onde estava localizada a antena contra a qual a aeronave colidiu também não estava pintada com listras diagonais laranja e preta, de acordo com o que apontava o Anexo 4-F da NORMAM 27, Rev.1.

Figura 9 - Estrutura sem a pintura diagonal nas cores laranja e preta.

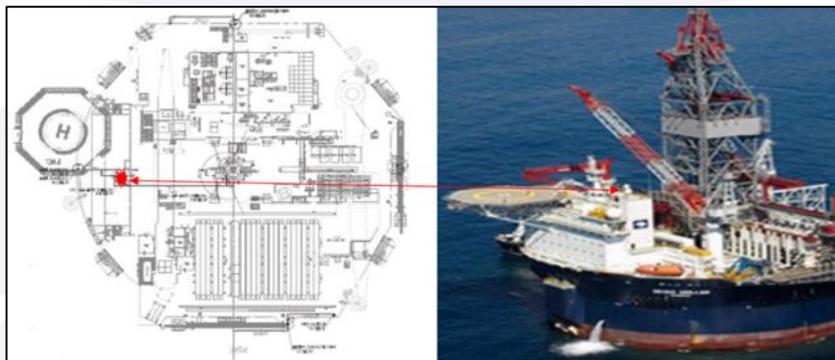
O impacto ocorreu com uma antena de RADAR, localizada em uma torre atrás do SOAL, não havendo qualquer evidência de impacto anterior (Figura 12).

Figura 12 - Região da colisão.

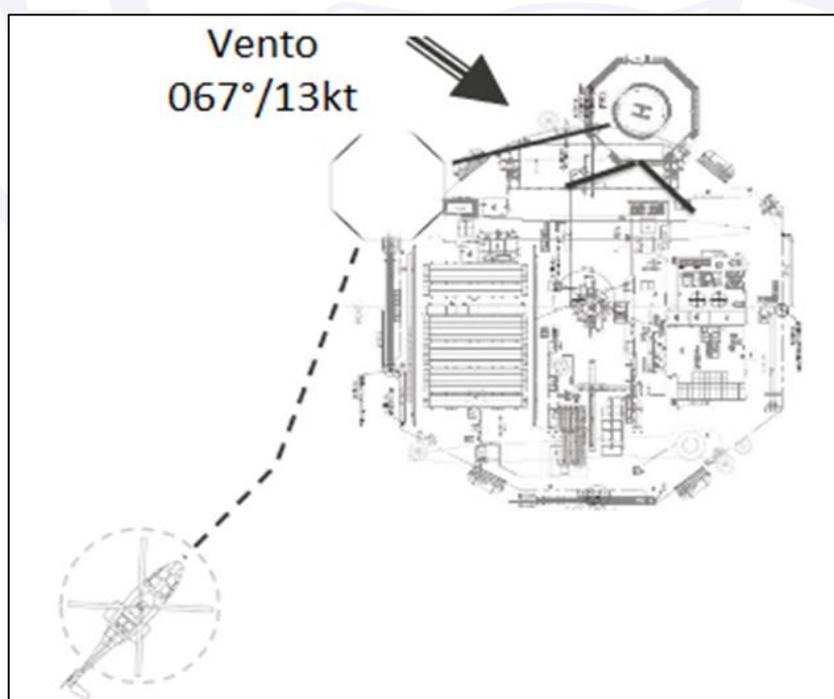
Figura 13 - Perfil da aproximação do PR-CHR. Fonte: operador da aeronave.

Segundo o perfil de aproximação estimado, verificou-se que, após o PF cotejar o *landing*, a trajetória da aeronave cumpriu um padrão não preconizado de sobrevoos de obstáculos.
