**COMANDO DA AERONÁUTICA**  
**CENTRO DE INVESTIGAÇÃO E PREVENÇÃO DE**  
**ACIDENTES AERONÁUTICOS**

**RELATÓRIO FINAL SIMPLIFICADO**

DADOS DA OCORRÊNCIA			
DATA - HORA	INVESTIGAÇÃO	SUMA N°	
04DEZ2022 - 15:47 (UTC)	SERIPA VII	A-137/CENIPA/2022	
CLASSIFICAÇÃO	TIPO(S)		
ACIDENTE	[ADRM] AERÓDROMO [RE] EXCURSÃO DE PISTA		
LOCALIDADE	MUNICÍPIO	UF	COORDENADAS
AERÓDROMO DE FLORES (SWFN)	MANAUS	AM	03°04'22"S 060°01'16"W

DADOS DA AERONAVE		
MATRÍCULA	FABRICANTE	MODELO
PR-CMC	PIPER AIRCRAFT	PA-32R-301T
OPERADOR	REGISTRO	OPERAÇÃO
PARTICULAR	TPP	PRIVADA

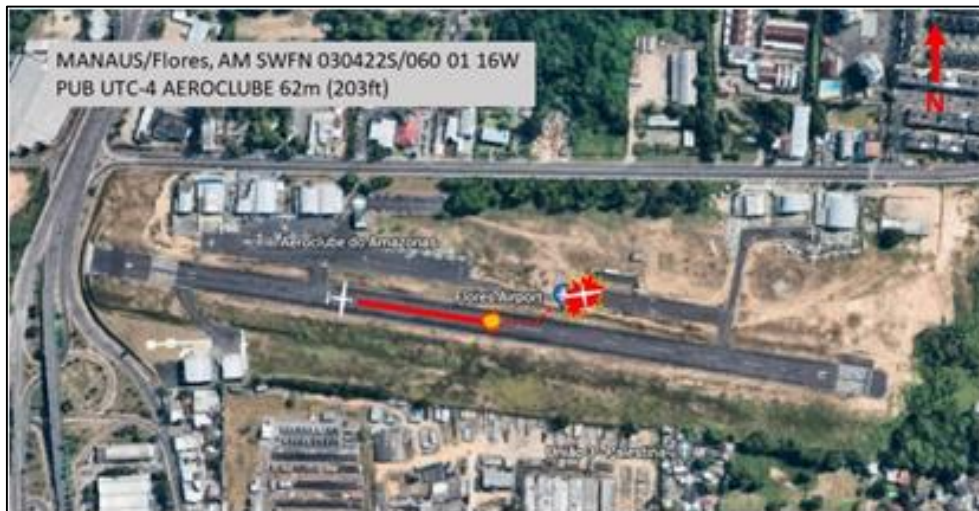
Após o voo, houve o retorno para pouso em SWFN sendo que, após o toque no sentido da cabeceira 11, o pneu esquerdo estourou e a aeronave saiu da pista pela sua lateral esquerda.

Em seguida, a perna do trem de pouso principal esquerdo colidiu contra a margem de uma *taxiway* e foi danificado.

Figura 1 - Croqui da ocorrência.  
Fonte: adaptado Google Earth.

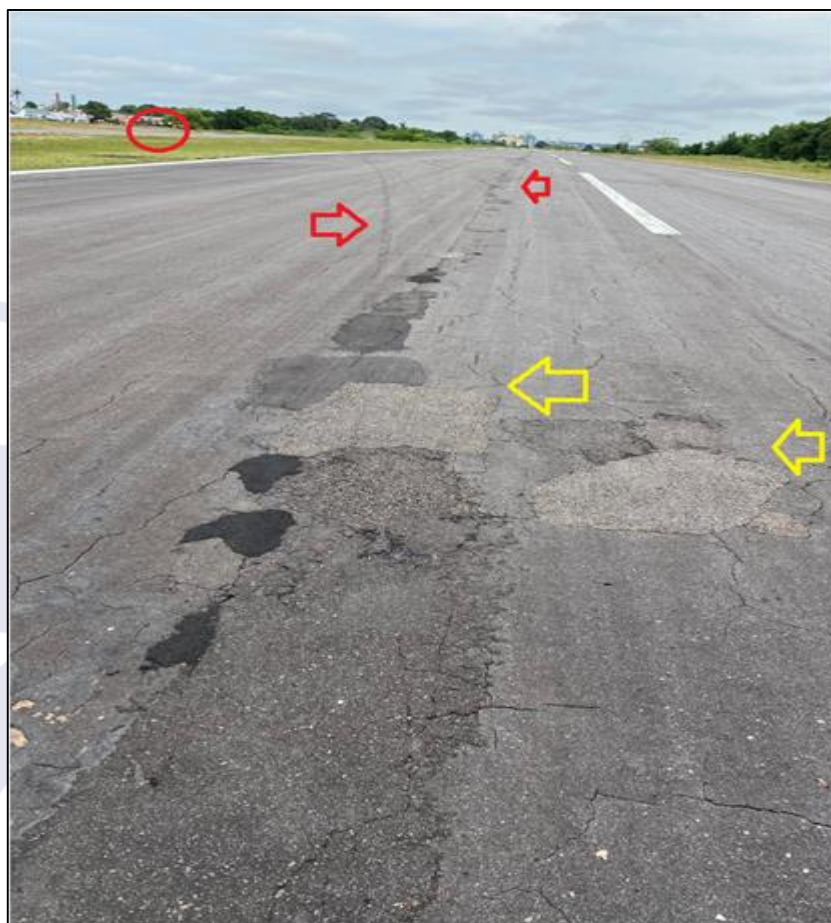
A pista de pouso encontrava-se com degradação asfáltica, corrigida com algumas emendas sobre os buracos (Figura 2).

Figura 2 - Remendos da pista (setas amarelas), marcas do pneu da aeronave (setas vermelhas) e local de parada da aeronave (círculo vermelho).

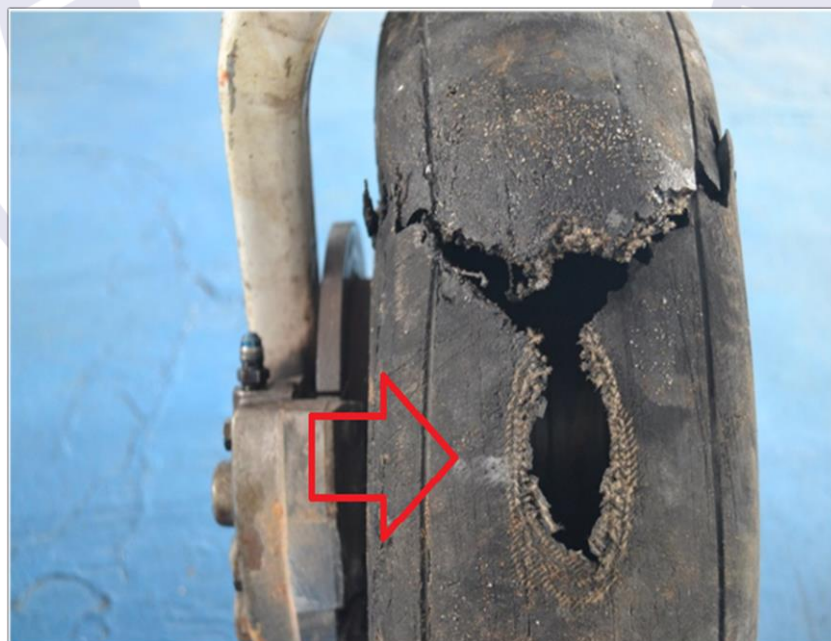
O pneu esquerdo apresentou marcas de desgaste seguido de travamento. É possível observar que os desgastes apresentados no pneu da aeronave condiziam com marcas de travamento durante a frenagem (Figura 3).

Figura 3 - Pneu esquerdo estourado.

Essa característica de desgaste ocorre quando o pneu interrompe a sua rotação e a aeronave se mantém em movimento. A pista desgasta a borracha e as demais camadas do pneu à medida que ele é arrastado sobre a superfície.

O pouso longo pode ter levado o PIC a utilizar inadequadamente os freios, o que pode ter contribuído para o travamento da roda esquerda.

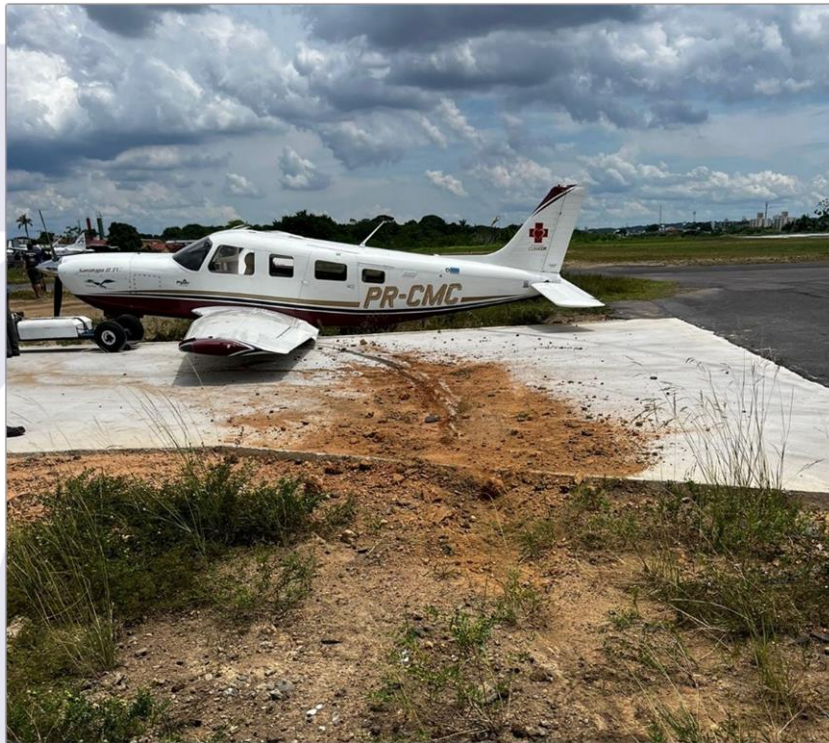
A condição do asfalto da pista pode ter contribuído para um dano excessivo no pneu durante o travamento da roda, acelerando o seu desgaste. Essa condição do pneu propiciou a sua ruptura, o que levou a perda de controle da aeronave e ocasionou a excursão de pista (Figura 4).

Figura 4 - Posição final da aeronave após a ocorrência.

Em continuidade, o choque com o desnível do pavimento na margem da *taxiway* levou ao agravamento nos danos aos pneus.
