COMANDO DA AERONÁUTICA
CENTRO DE INVESTIGAÇÃO E PREVENÇÃO DE
ACIDENTES AERONÁUTICOS

RELATÓRIO FINAL SIMPLIFICADO

DADOS DA OCORRÊNCIA							
DATA - HORA		INVESTIGAÇÃO		SUMA Nº			
12ABR2019 - 09:58 (UTC)		SERIPA I		A-060/CENIPA/2019			
CLASSIFICAÇÃO	TIPO(S)		SUBTIPO(S)				
ACIDENTE	[ADRM] AERÓDROMO [RE] EXCURSÃO DE PISTA		NIL				
LOCALIDADE	MUNICÍPIO	UF	COORDENADAS				
AERÓDROMO DE NOVO PROGRESSO (SJNP)	NOVO PROGRESSO	PA	07°07'34"S	055°24'04"W			
DADOS DA AERONAVE							
MATRÍCULA		FABRICANTE		MODELO			
PR-CST		PIPER AIRCRAFT		PA-46-350P			
OPERADOR		REGISTRO		OPERAÇÃO			
F.D. GOLD DIST. DE TIT. E VALORES MOB. LTDA.		TPP		PRIVADA			
PESSOAS A BORDO / LESÕES / DANOS À AERONAVE							
A BORDO		LESÕES				DANOS À AERONAVE	
		lleso	Leve	Grave	Fatal		
Tripulantes	1	1	-	-	-	-	Nenhum
Passageiros	2	2	-	-	-	-	Leve
Total	3	3	-	-	-	-	X Substancial
							Destruída
Terceiros	-	-	-	-	-	-	Desconhecido

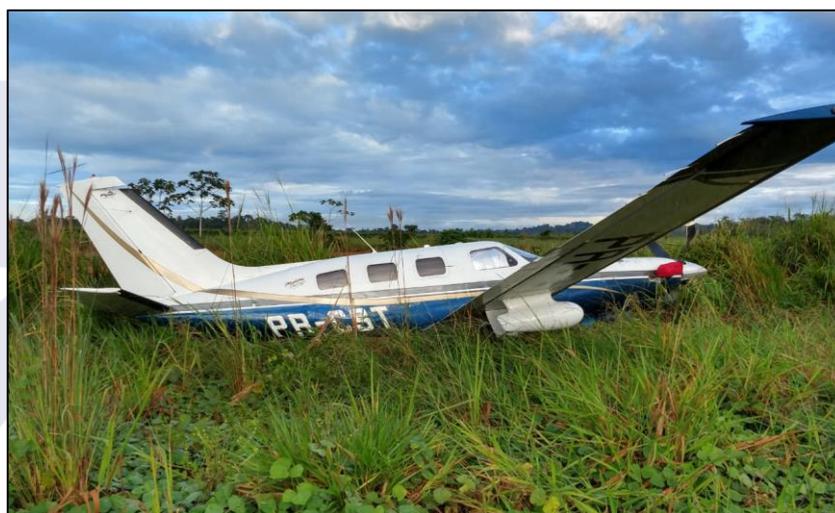
Durante a corrida de decolagem, o avião saiu da pista pela lateral direita, atingiu a vegetação, girou 180° e parou sobre um pequeno monte de terra.

A aeronave teve danos substanciais. O piloto e os dois passageiros saíram ilesos.

Figura 1 - Imagem da aeronave após a parada total.

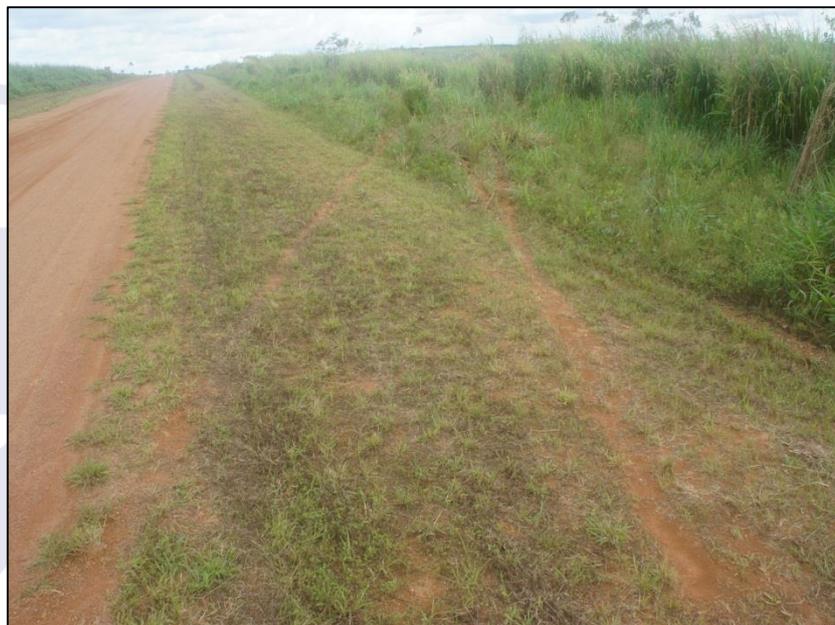
De acordo com os relatos colhidos, durante a corrida de decolagem, o trem de pouso principal direito passou por um desnível na pista e, nesse ponto, o piloto perdeu o controle da aeronave.

O avião derivou à direita e cruzou o limite lateral da pista (Figura 2).

Figura 2 - Marcas dos pneus encontradas no ponto em que a aeronave saiu da pista.

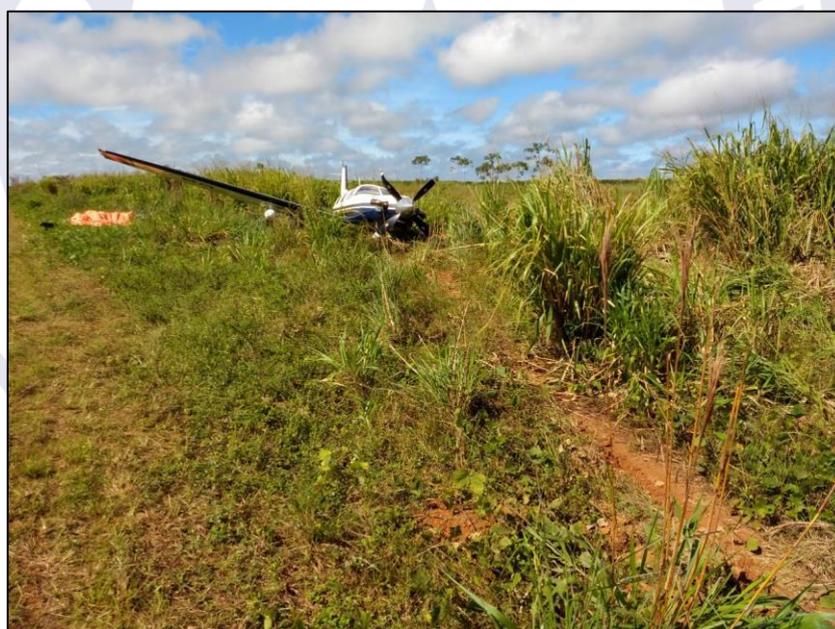
A ponta da asa direita colidiu contra a vegetação, fazendo com que a aeronave girasse 180° e parasse logo em seguida sobre um monte de terra (Figura 3).

Figura 3 - Vista frontal da aeronave após a parada total.

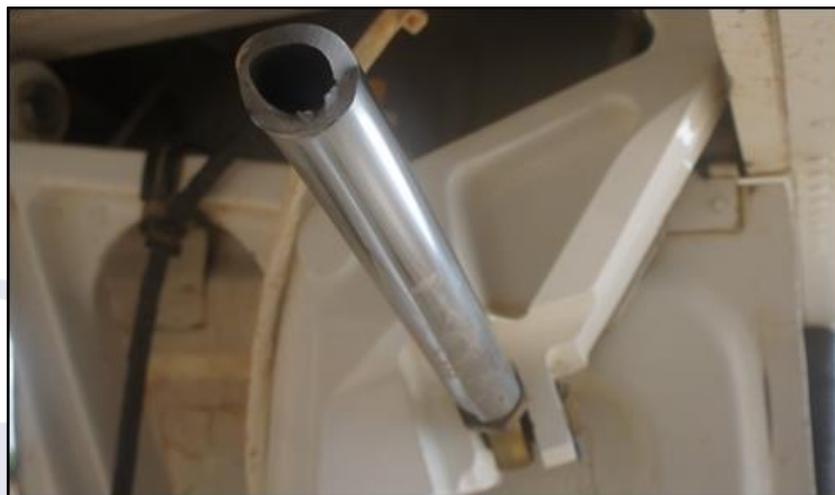
Depois de sair da pista, o avião passou sobre vegetação, morrotes e teve a haste do atuador do trem de pouso principal esquerdo rompida, o que resultou em seu recolhimento (Figura 4).

Figura 4 - Imagem da haste do atuador do trem de pouso principal esquerdo rompida.

A superfície dessa fratura apresentava características típicas de ruptura por sobrecarga, possivelmente causada pelos impactos ocorridos e/ou pelo esforço produzido pelo giro de 180° executado pelo avião em terreno macio após a saída da pista.

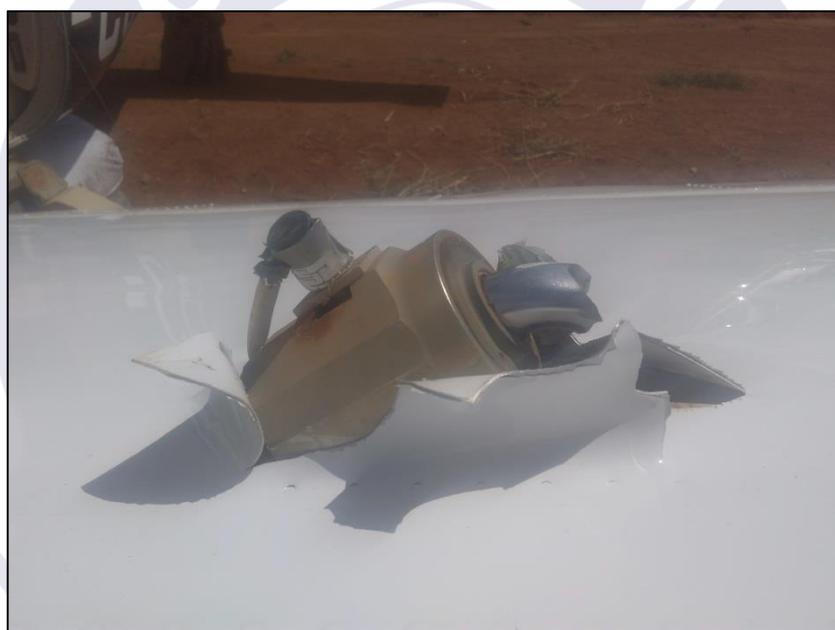
Com a força dos impactos ocorridos, o atuador se despreendeu de sua fixação e perfurou o extradorso da asa esquerda (Figura 5).

Figura 5 - Imagem do atuador do trem principal esquerdo tomada a partir do extradorso da asa.

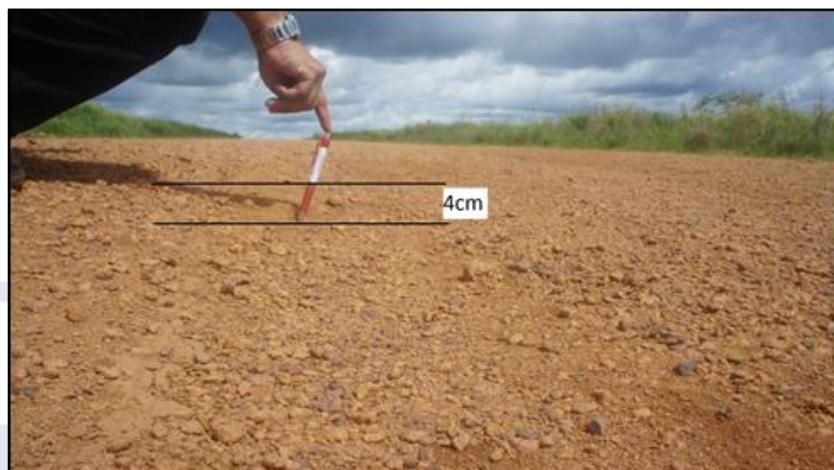
Na época do acidente, a pista era de piçarra, com cabeceiras 17/35, dimensões de 1.050 x 28 m e elevação de 794 ft. No entanto, devido a obras para a construção de uma nova pista na localidade, ela teve sua largura reduzida para 8 m, diferente dos 28 m previstos nas informações constantes do ROTAER. Além disso, a vegetação nas suas laterais estava alta.

No curso da ação inicial de investigação, os investigadores identificaram uma depressão com 4 cm de profundidade no local em que, supostamente, teve início a perda de controle (Figura 6).

Figura 6 - Depressão na pista no trecho utilizado para a decolagem.

Em 02MAI2019, por meio da Portaria nº 1.343/SIA, a Agência Nacional de Aviação Civil (ANAC) aplicou medida cautelar de restrição às operações de pouso no Aeródromo Público de Novo Progresso (SJNP), PA.

A medida cautelar aplicada referia-se à proibição de operações de pouso de aeronaves de asa fixa nas pistas de pouso e decolagem 17/35, exceto no caso de operações de emergência médica e transporte de valores. A medida, de caráter provisório, sem prazo determinado, seria mantida até que o operador do aeródromo solicitasse a sua revogação e demonstrasse o cumprimento das condições para reabertura definidas no parecer que fundamentou a decisão.
