COMANDO DA AERONÁUTICA
CENTRO DE INVESTIGAÇÃO E PREVENÇÃO DE
ACIDENTES AERONÁUTICOS

RELATÓRIO FINAL
A-064/CENIPA/2022

OCORRÊNCIA:	ACIDENTE
AERONAVE:	PR-CTD
MODELO:	PA-25-235
DATA:	17MAI2022

O presente Relatório Final refere-se ao acidente com a aeronave PR-CTD, modelo PA-25-235, ocorrido em 17MAIO2022, tipificado como “[LOC-I] Perda de controle em voo”.

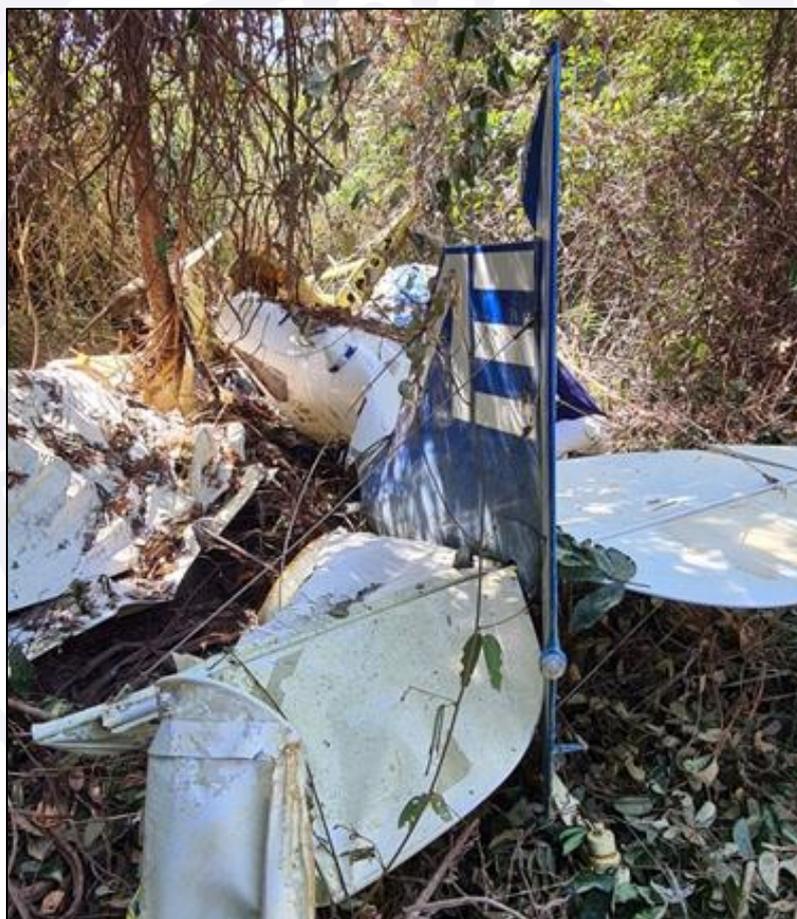
Figura 1 - Vista geral da aeronave no local do acidente.

A aeronave teve a asa direita separada e avarias severas em toda a sua extensão, com deformações significativas na parte dianteira e enrugamentos na parte inferior da fuselagem.

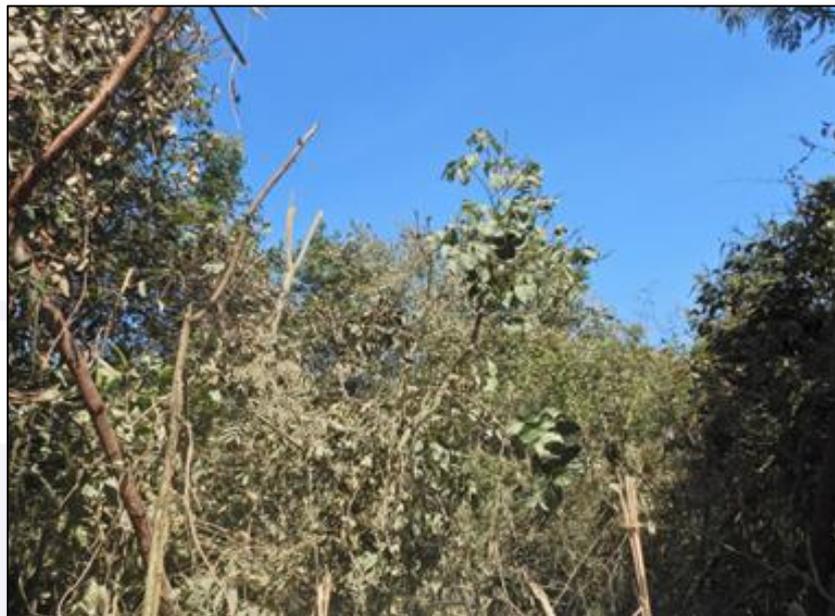
As marcas de impactos contra as árvores se estendiam por cerca de 20 m no sentido de aproximação da aeronave (Figura 2).

Figura 2 - Vista das marcas de impacto da aeronave PR-CTD no sentido oposto ao do seu deslocamento.

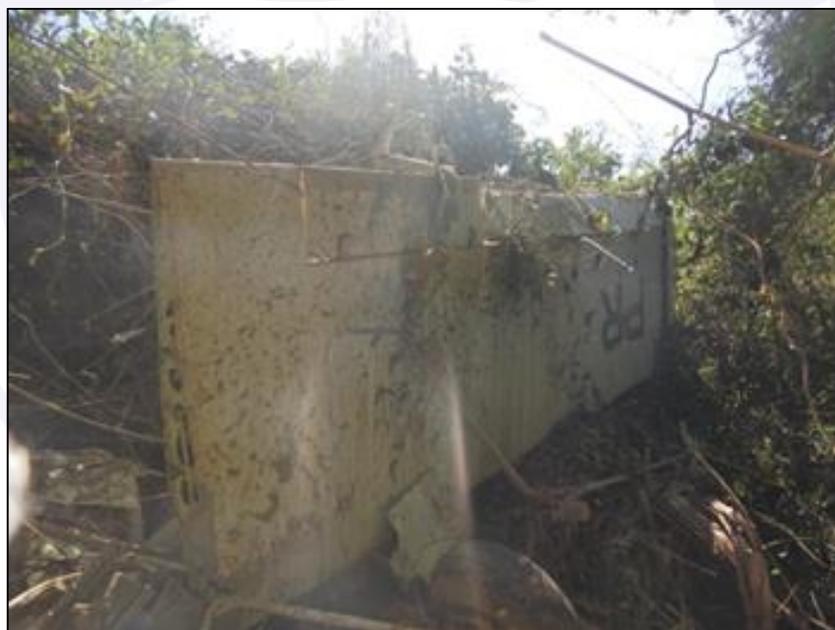
A asa direita foi separada da fuselagem pela sua raiz e estava próxima aos destroços. A asa esquerda foi severamente danificada e permaneceu junto à aeronave. Os flapes estavam recolhidos.

Figura 3 - Vista da asa direita separada da aeronave, próxima aos destroços.

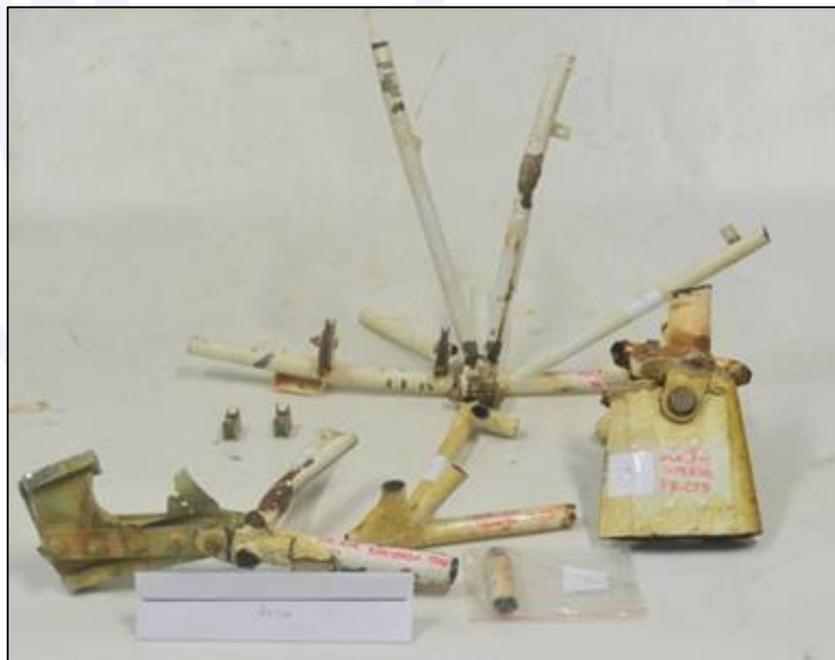
Tendo em vista o estado de conservação dos dispositivos de fixação da asa direita à fuselagem, as treliças de ambas as asas foram encaminhadas para análise no Instituto de Aeronáutica e Espaço (IAE) do Departamento de Ciência e Tecnologia Aeroespacial (DCTA).

Figura 4 - Vista do material enviado para análise.

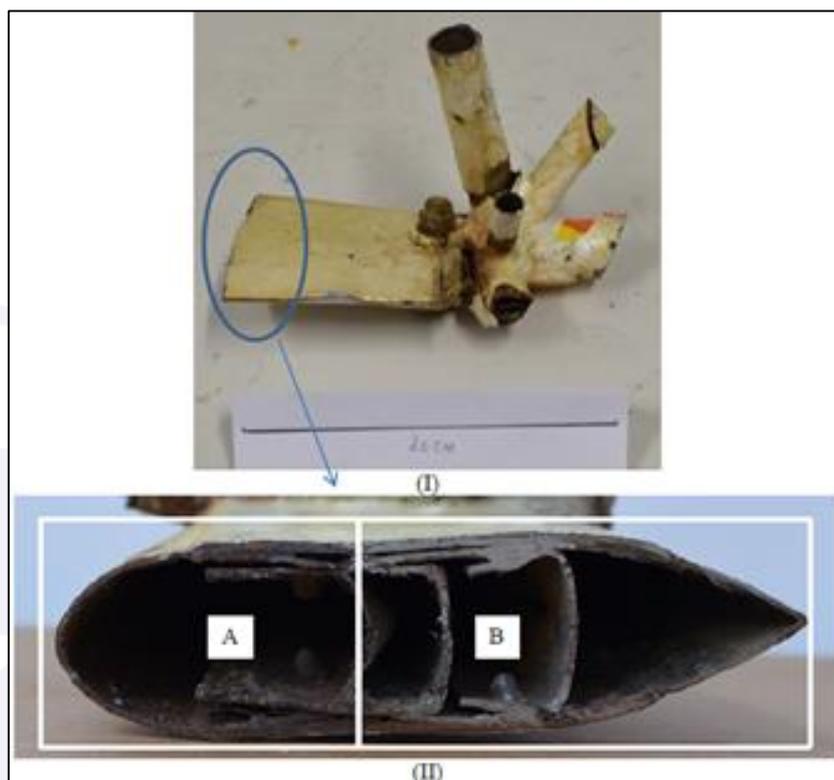
Na Figura 5, pode-se observar o componente treliça superior da asa direita e o detalhe da sua superfície de fratura. Essa superfície apresentava corrosão generalizada.

Figura 5 - Vista da treliça superior da asa direita.

Os exames de componentes realizados em ambas as asas mostraram que a treliça superior da asa direita apresentava uma fratura, cuja superfície havia uma região com corrosão generalizada. Já o exame do encaixe inferior dessa mesma asa mostrou a existência de uma fratura que apresentava características típicas de falha a partir de sobrecarga.

- k) o exame da treliça superior da asa direita mostrou uma superfície de fratura que apresentava uma região com corrosão generalizada;
- l) o exame do encaixe inferior da asa direita mostrou a existência de uma fratura que apresentava características típicas de falha a partir de sobrecarga;

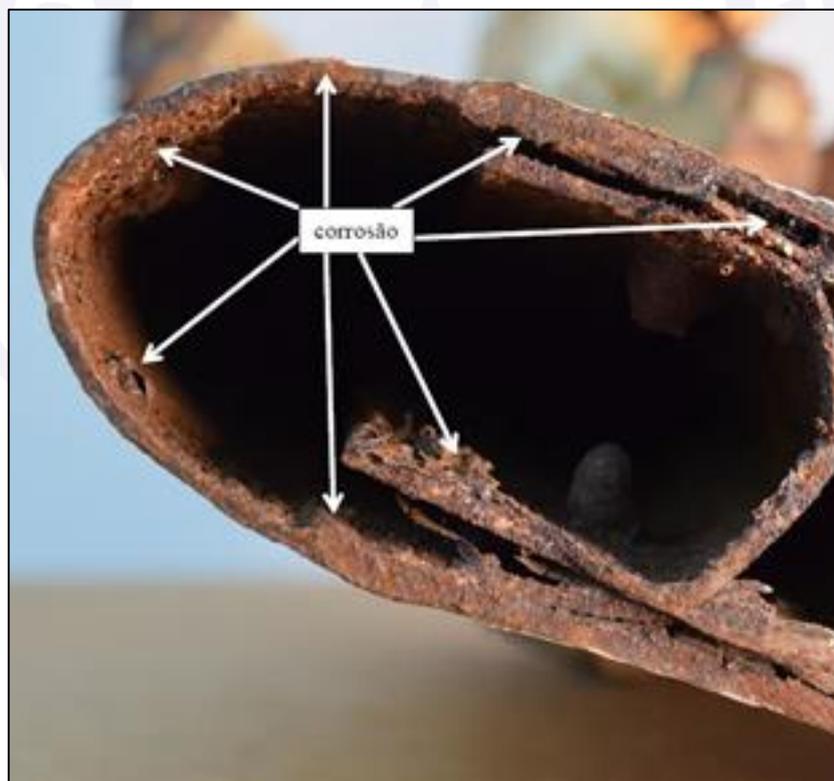
A Figura 6 mostra detalhe da superfície com corrosão generalizada (A), que aparentava ser anterior ao acidente devido à sua extensão. A corrosão do lado interno da estrutura indicava a passagem de fluidos, na forma líquida ou gasosa, da parte exterior para a interior.

Figura 6 - Vista aproximada da região (A) mostrada na Figura 5.

A corrosão generalizada em componentes analisados indicou que a estrutura da aeronave estava comprometida antes do acidente há um tempo significativamente anterior às manutenções mais recentes. Essa condição fragilizava o material e poderia resultar em uma ruptura iminente.

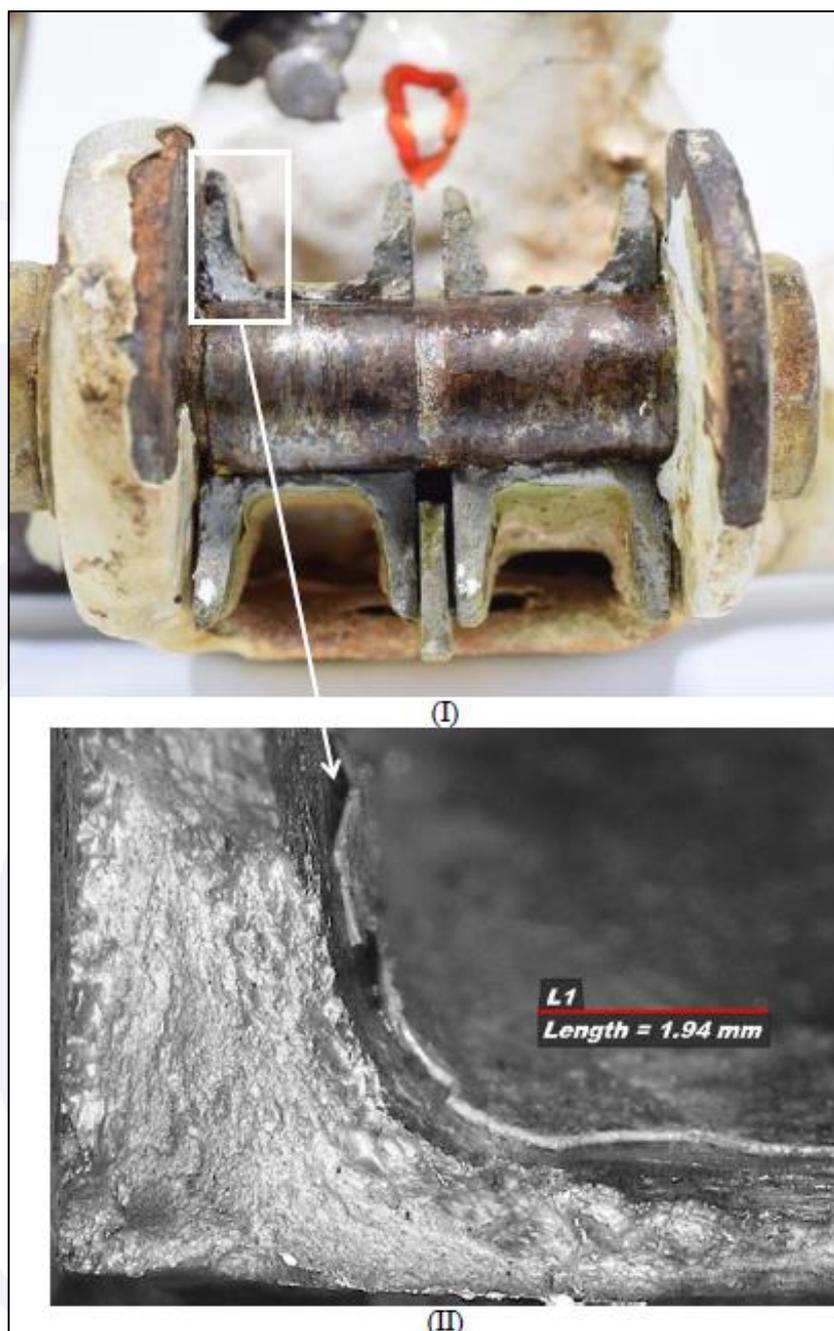
O exame do encaixe inferior da asa direita mostrou a existência de uma fratura que apresentava características típicas de falha a partir de sobrecarga, conforme Figura 7.

Figura 7 - Vista da treliça inferior e do encaixe inferior da asa direita.

Também foi observada a existência de soldas na treliça inferior da asa direita e que tubos sobrepostos com espessuras diferentes haviam sido aplicados e soldados. Não foram encontrados, na caderneta de célula da aeronave, registros que pudessem ser associados a essa condição, fazendo referência a algum dado técnico aceitável com instruções de reparo ou ao serviço executado.

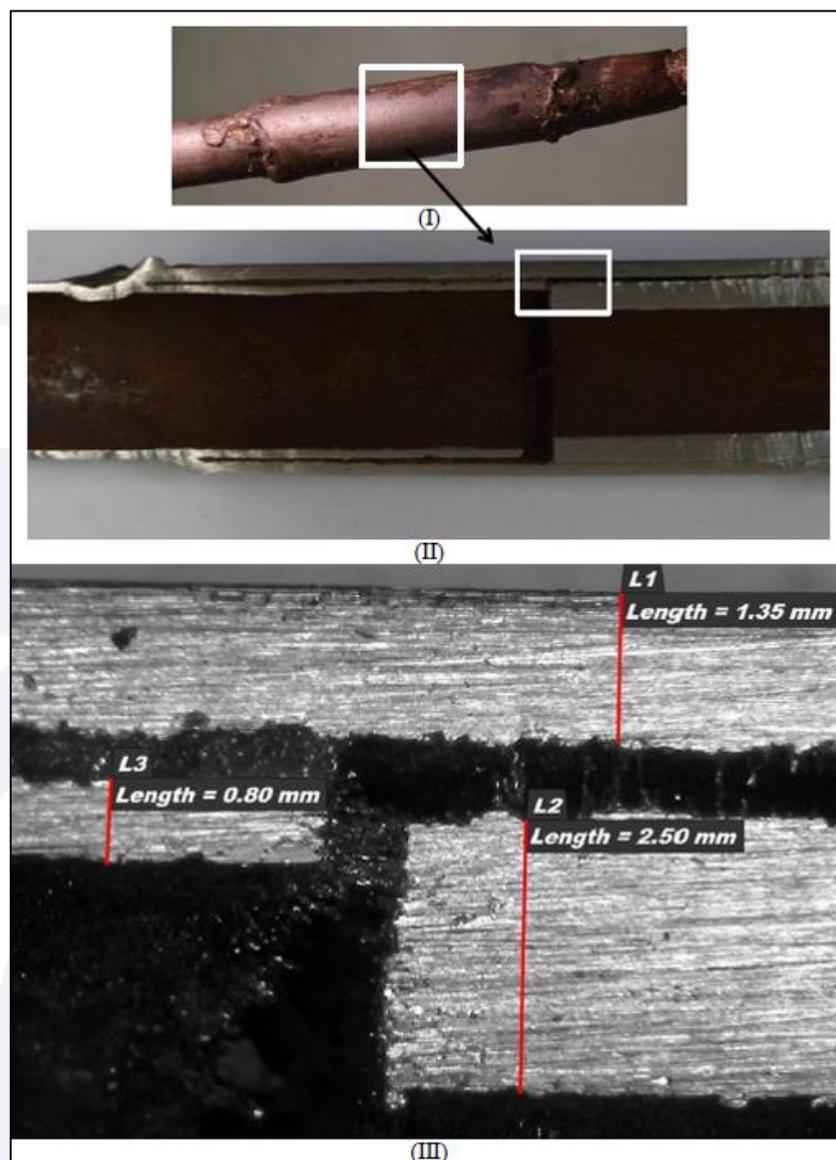
Um corte longitudinal permitiu mensurar as diferenças de espessura entre os tubos soldados (Figura 8).

Figura 8 - Vista interna do tubo da treliça inferior direita mostrando as espessuras dos tubos soldados.

A presença de soldas e a aplicação de tubos de diferentes espessuras na treliça inferior da asa direita também indicavam que a estrutura da asa já havia sido submetida a reparos, o que, aliado à corrosão, pode ter contribuído para o colapso parcial da estrutura em voo.

A existência de corrosão generalizada nos componentes estruturais das asas do avião, assim como a presença de soldas e a aplicação de tubos de diferentes espessuras na treliça inferior da asa direita, evidenciaram a realização de serviços de manutenção inadequados que contribuíram para a falha estrutural em voo.

Atuar junto à Elo Forte Aviação Agrícola Ltda., no sentido de que aquele operador demonstre que os seus mecanismos de supervisão gerencial garantem a qualidade dos serviços de manutenção executados em suas aeronaves, no que concerne à identificação de processos de corrosão instalados nos aviões por ela operados e à aplicação das correções recomendadas para esse problema.

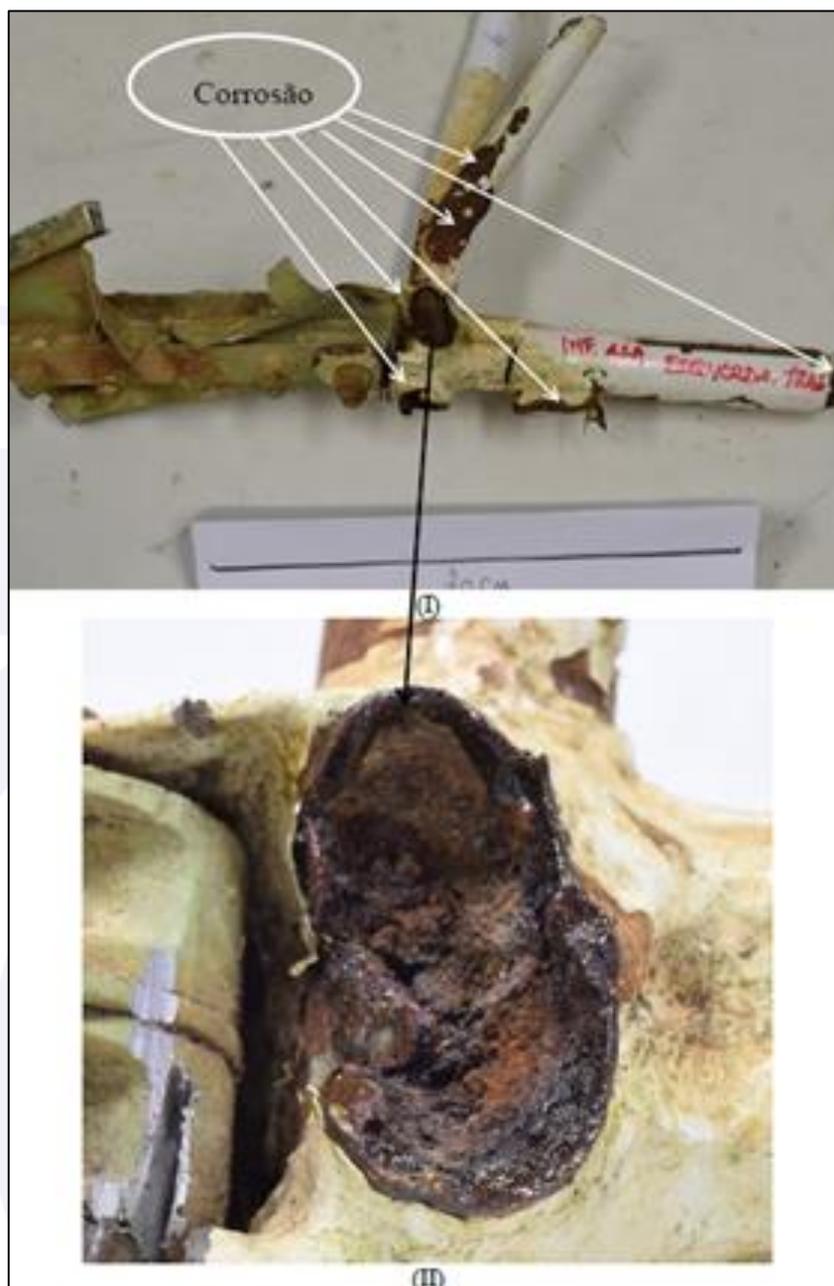
Na treliça inferior da asa esquerda foi observada a presença de corrosão generalizada com perda de material (Figura 9).

O avançado estágio das corrosões observadas evidenciou que o processo corrosivo já se encontrava instalado há um tempo significativamente anterior às manutenções mais recentes.

Figura 9 - Vista da treliça inferior da asa esquerda com corrosão generalizada.

Esses fatos demonstraram que o pessoal de manutenção não identificou e nem corrigiu o processo de corrosão instalado na aeronave, circunstância que pode ter contribuído para a falha estrutural.

- n) na treliça inferior da asa esquerda, foi observada a presença de corrosão generalizada com perda de material;
- o) a aeronave teve danos substanciais; e

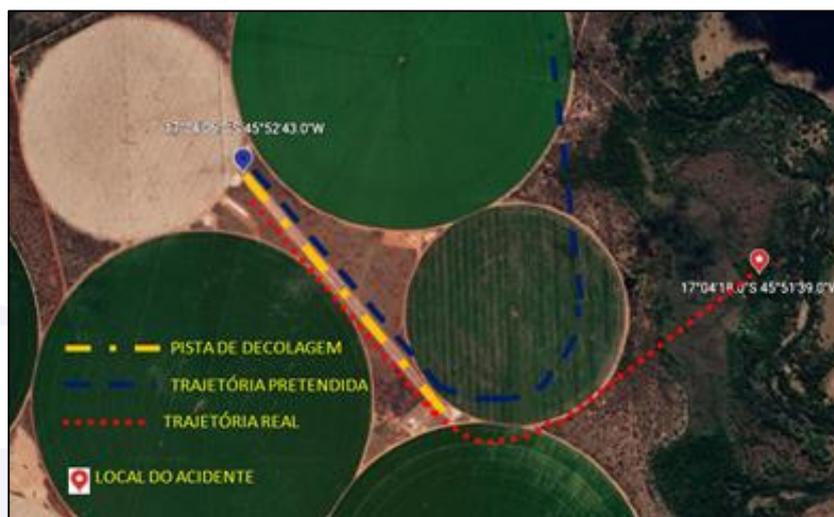
Por volta das 11h00min (UTC), durante a decolagem que em que ocorreu este acidente, o PR-CTD foi visto por observadores realizando uma trajetória fora do perfil que vinha sendo adotado e com altura mais baixa do que nos voos anteriores. Após isso, foi ouvido o barulho da aeronave se chocando contra as árvores.

Figura 10 - Croqui da trajetória da aeronave. A linha tracejada azul mostra o perfil usual. A linha pontilhada vermelha mostra uma estimativa da trajetória durante este acidente.

Os relatos de observadores de que, após a decolagem, a aeronave executou uma trajetória incomum e em altura mais baixa que o padrão observado em voos anteriores sugerem que havia alguma circunstância anormal antes da colisão contra o solo.
