**RELATÓRIO FINAL**  
**IG-013/CENIPA/2016**

<b>OCORRÊNCIA:</b>	<b>INCIDENTE GRAVE</b>
<b>AERONAVE:</b>	<b>PR-CVL</b>
<b>MODELO:</b>	<b>AT-402B</b>
<b>DATA:</b>	<b>18JAN2016</b>

O presente Relatório Final refere-se ao acidente com a aeronave PR-CVL, modelo AT-402B, ocorrido em 18JAN2016, classificado como “[SCF-PP] Falha ou mau funcionamento do motor/Falha do motor em voo”.

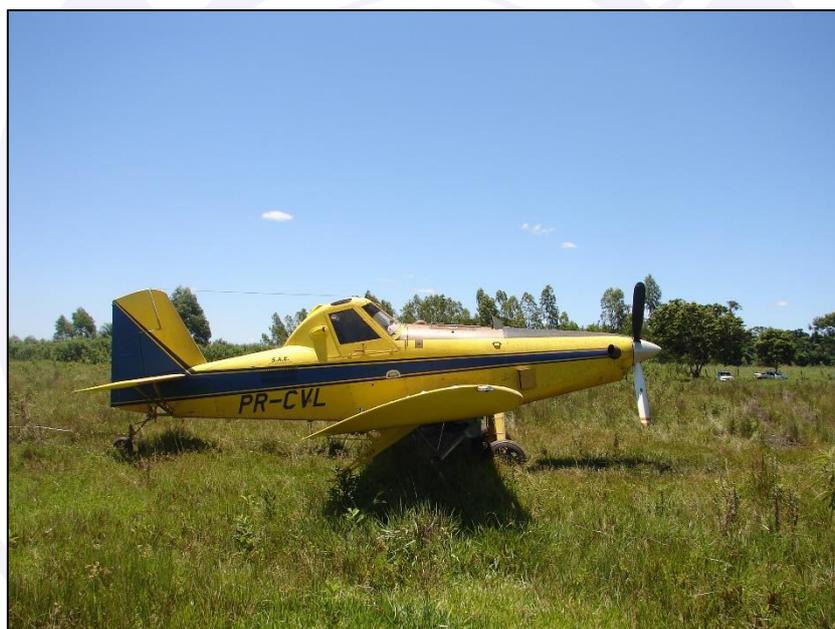
A aeronave não teve danos. O piloto saiu ileso.

Figura 1 - Vista geral da aeronave.

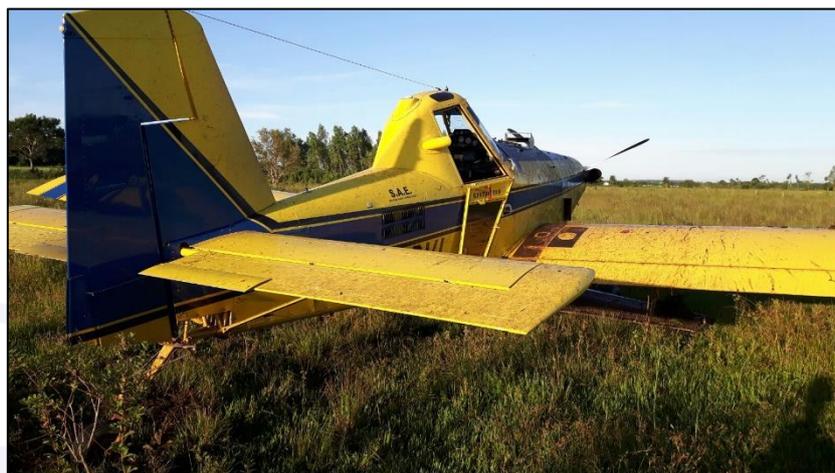
Figura 2 - Vista geral da aeronave.

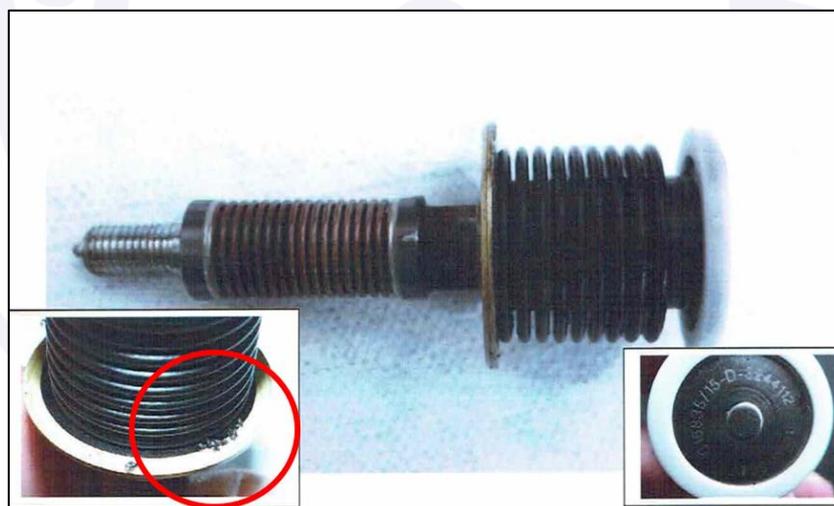
Concluiu-se, portanto, nos exames realizados, a inoperância da cápsula aneroide (“bellows”) da FCU do motor que equipava a aeronave AT-402B PR-CVL. Isto fez com que houvesse um bloqueio no fluxo de combustível, estagnando sua vazão na condição de marcha lenta, o que obrigou o piloto a realizar o pouso forçado.

A organização de manutenção da empresa *Pratt & Whitney Canada* (P&WC) no Brasil, por sua vez, também conduziu uma investigação na FCU da aeronave e verificou que havia micro rachaduras na cápsula aneroide e confirmou vazamento nesse componente (área de aceleração da FCU).

Figura 3 - Vista da cápsula aneroide da FCU. No destaque à direita é mostrada sua identificação e do lado esquerdo é mostrada a contaminação.

O relatório da *Pratt & Whitney* verificou que a capsula aneroide estava em contato com a parede interna do seu alojamento (câmara de vácuo) e sugeriu que as micro rachaduras estavam associadas à vibração desse componente, porém, o relatório não foi conclusivo quanto à fonte dessa vibração.

Acompanhar a pesquisa realizada pela *Pratt & Whitney Canada* (P&WC), a fim de verificar a necessidade de emissão de ações corretivas, visando assegurar-se do atendimento adequado dos requisitos de aeronavegabilidade aplicáveis.
