**COMANDO DA AERONÁUTICA**  
**CENTRO DE INVESTIGAÇÃO E PREVENÇÃO DE**  
**ACIDENTES AERONÁUTICOS**

**RELATÓRIO FINAL SIMPLIFICADO**

DADOS DA OCORRÊNCIA								
DATA - HORA		INVESTIGAÇÃO		SUMA Nº				
22FEV2020 - 15:20 (UTC)		SERIPA V		IG-027/CENIPA/2020				
CLASSIFICAÇÃO	TIPO(S)			SUBTIPO(S)				
INCIDENTE GRAVE	[SCF-NP] FALHA OU MAL FUNCIONAMENTO DE SISTEMA/COMPONENTE			COM TREM DE POUSO				
LOCALIDADE	MUNICÍPIO	UF	COORDENADAS					
AERÓDROMO DE AFONSO PENA (SBCT)	CURITIBA	PR	25°31'58"S	049°10'15"W				
DADOS DA AERONAVE								
MATRÍCULA		FABRICANTE		MODELO				
PR-DDQ		PIPER AIRCRAFT		PA-42-720				
OPERADOR			REGISTRO		OPERAÇÃO			
TÁXI AÉREO HÉRCULES LTDA			TPX		TÁXI-AÉREO			
PESSOAS A BORDO / LESÕES / DANOS À AERONAVE								
A BORDO		LESÕES					DANOS À AERONAVE	
		Ileso	Leve	Grave	Fatal	Desconhecido		
Tripulantes	2	2	-	-	-	-	Nenhum	
Passageiros	2	2	-	-	-	-	X Leve	
<b>Total</b>	<b>4</b>	<b>4</b>	-	-	-	-	Substancial	
							Destruída	
Terceiros	-	-	-	-	-	-	Desconhecido

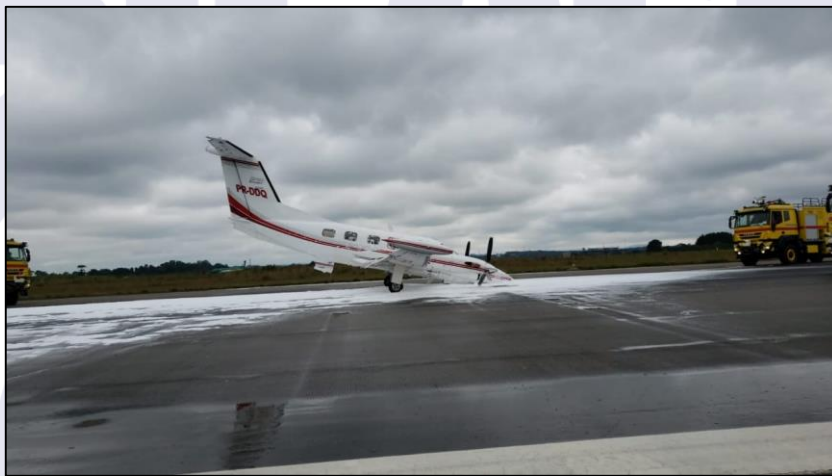
A aeronave teve danos leves. Os dois tripulantes e os dois passageiros saíram ilesos.

Figura 1 - Vista lateral da aeronave na pista, após a parada.

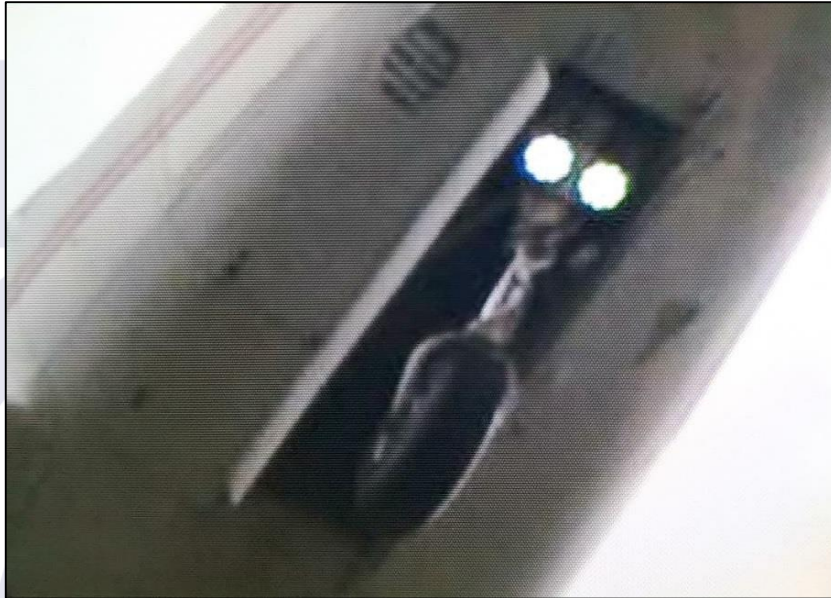
Os controladores confirmaram que o trem de pouso auxiliar de nariz não estava completamente abaixado e, portanto, não estava travado. Foi realizado um registro fotográfico, conforme Figura 2.

Figura 2 - Vista do trem de pouso auxiliar antes do pouso. Imagem feita por um operador da Torre de Controle de SBCT.

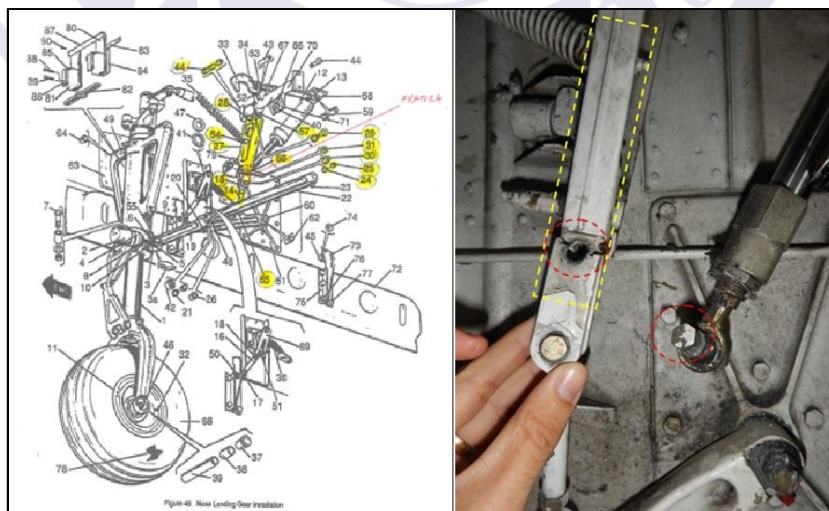
Após o incidente, durante as verificações do alojamento do trem de pouso auxiliar, foi constatado que o *link* de comando do trem de pouso auxiliar da aeronave (*Link Assy Landing Gear*), PN 75178-02, estava quebrado, conforme Figuras 3 e 4.

Figura 3 - Identificação da peça danificada e da área de ruptura do *link* do trem de pouso auxiliar.

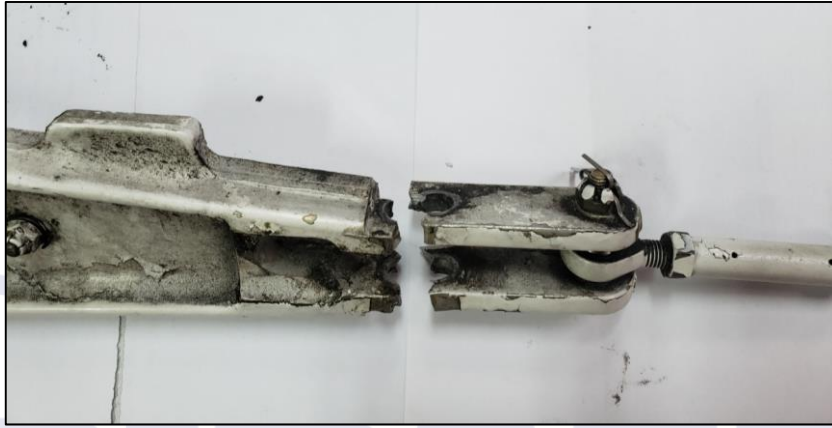
Figura 4 - Vista da fratura no *Link Assy Landing Gear*, PN: 75178-02.

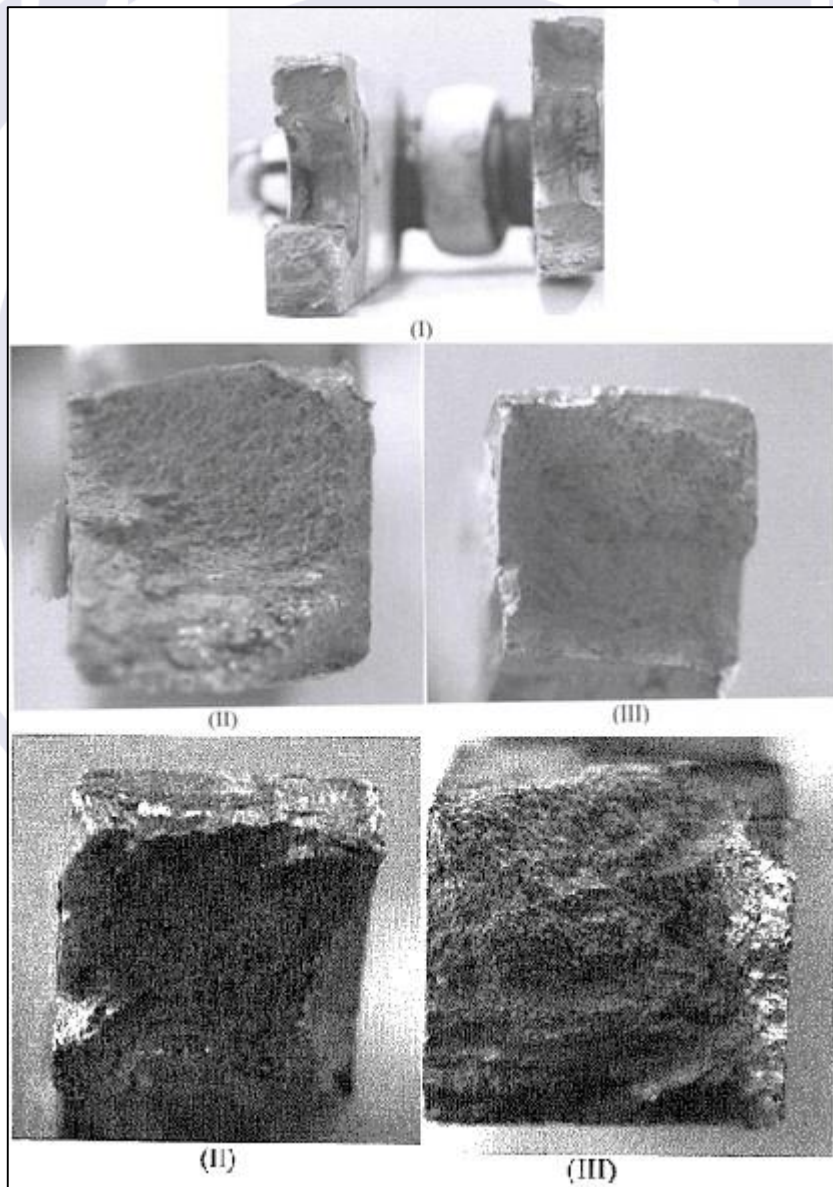
O *link* de comando, PN 75178-02, foi submetido à análise e constatou-se que a peça apresentava características típicas de falha por sobrecarga aplicada ao material, não sendo observada a presença de corrosão ou fadiga (Figura 5).

Figura 5 - Em (I) visão da superfície fraturada e em (II e III) as superfícies de fraturas com indícios de falha a partir de sobrecarga do material.

A hipótese mais provável para a quebra do componente é a possibilidade de a aeronave ter recebido um excesso de carga em algum pouso, ou em mais de um, vindo a comprometer o material do *link* de comando do trem auxiliar.

Dessa forma, durante o voo que resultou na ocorrência, houve a quebra do referido *link* no momento em que o sistema hidráulico da aeronave aplicou força sobre o componente já danificado.

O fato de o *link* ter se rompido impossibilitou o completo abaixamento e travamento da perna do trem auxiliar, resultando no pouso com trem parcialmente recolhido.
