COMANDO DA AERONÁUTICA
CENTRO DE INVESTIGAÇÃO E PREVENÇÃO DE
ACIDENTES AERONÁUTICOS

RELATÓRIO FINAL
A-124/CENIPA/2018

OCORRÊNCIA:	ACIDENTE
AERONAVE:	PR-DMC
MODELO:	PA-34-220T
DATA:	22JUL2018

O presente Relatório Final refere-se ao acidente com a aeronave PR-DMC, modelo PA-34-220T, ocorrido em 22JUL2018, classificado como “[CFIT] Voo controlado contra o terreno”.

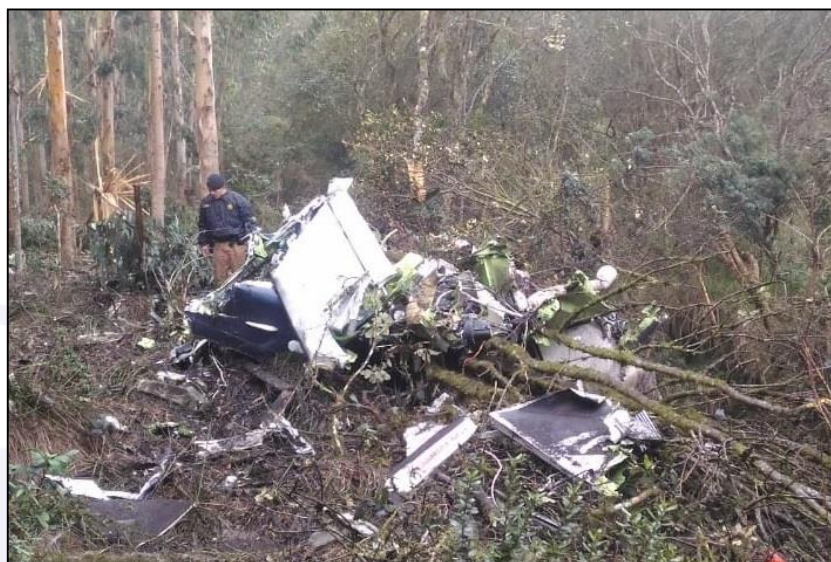
A aeronave ficou destruída devido aos choques contra a vegetação e contra o solo. Diversos segmentos da fuselagem e das asas estavam espalhados e alguns presos às copas e aos caules das árvores.

A cabine e o painel de instrumentos da aeronave ficaram completamente destruídos. Controles e instrumentos encontravam-se dispersos sobre o solo ao redor da fuselagem.

Figura 1 - Concentração principal dos destroços após o acidente.

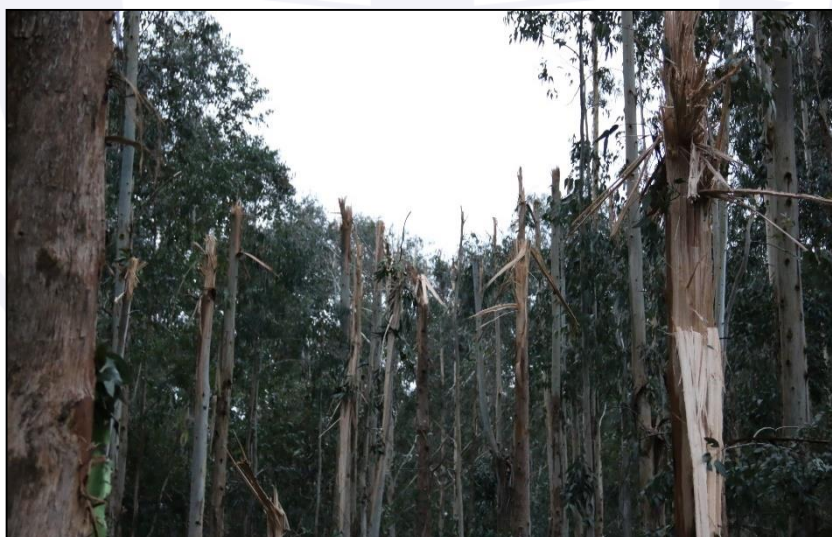
Sinais de choque da aeronave contra a vegetação e o solo se estendiam por cerca de 60 m desde o local do primeiro impacto contra os eucaliptos até a parada total do conjunto principal da fuselagem. O grau de destruição das árvores sugere que a aeronave estava com elevada velocidade horizontal no momento do impacto (Figura 8).

Figura 8 - Vista dos danos causados à vegetação, a partir do sentido oposto ao deslocamento da aeronave.

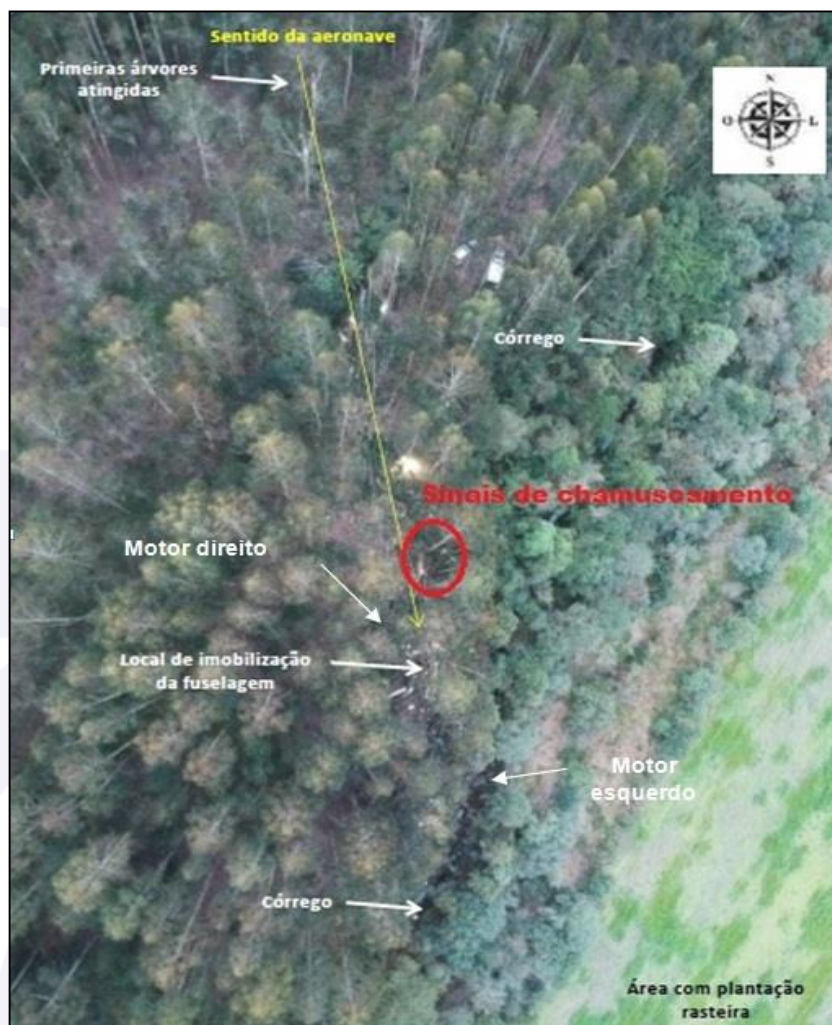
Os motores se desprenderam das asas. O direito foi encontrado no solo em meio às árvores, afastado cerca de 10 m da fuselagem. O esquerdo estava no interior do córrego, afastado cerca de 8 m dela (Figura 9).

Figura 9 - Disposição final dos destroços.

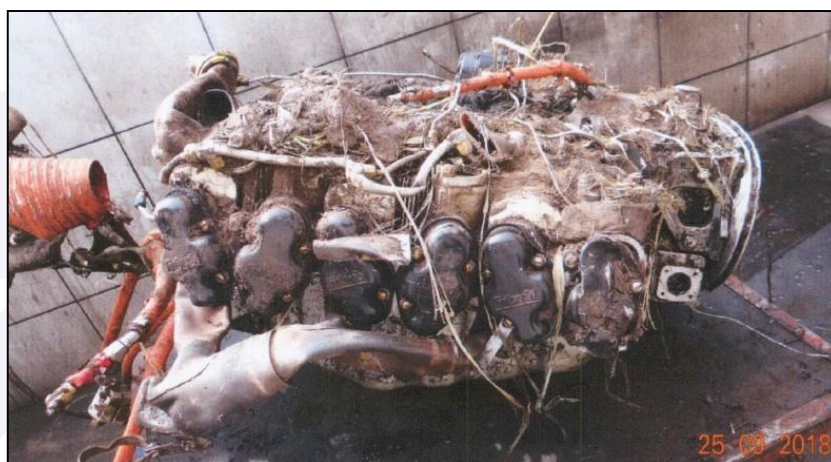
Em decorrência do impacto contra as árvores e o terreno, o motor esquerdo teve avarias severas. Durante a inspeção externa, observou-se a falta de um magneto, danos nos dutos de alimentação dos cilindros, grande quantidade de barro, danos no turbocompressor, danos no duto de escape e ausência de outros componentes (Figura 10).

Figura 10 - Vista lateral direita do motor esquerdo.

No teste em bancada, um dos magnetos e as velas, que puderam ser analisadas, apresentaram funcionamento normal.

Os cilindros do motor foram analisados e não revelaram danos que pudessem ter provocado mau funcionamento do motor. No flange do eixo de manivelas, foi observado que parte dele se rompeu e ficou solidário ao flange da hélice. Isso ocorreu devido ao forte impacto que a hélice sofreu no instante do acidente.

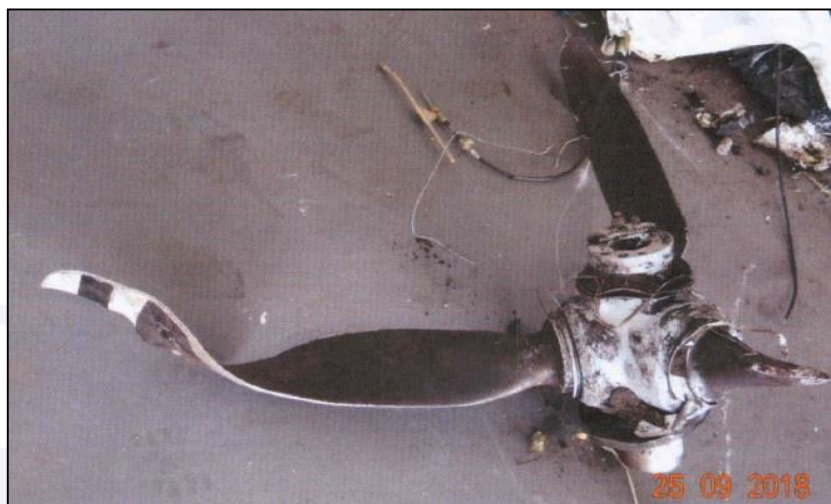
O conjunto da hélice possuía fraturas e deformações nas três pás, as quais evidenciavam o funcionamento normal do motor com desenvolvimento de potência. Havia deformações características de impacto contra terreno macio ou árvore, com características de motor operacional com potência (Figura 11).

Figura 11 - Detalhe das fraturas e deformações nas três pás de hélice do motor esquerdo.

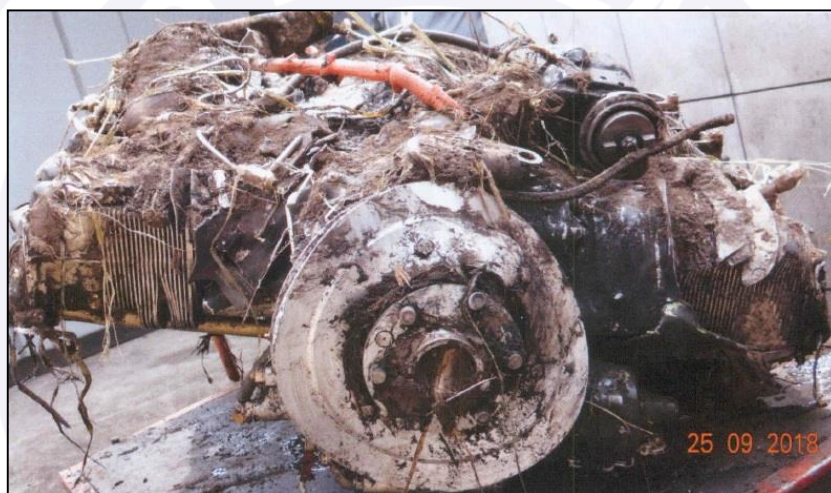
Em decorrência da série de impactos, o motor direito também teve danos severos. Observou-se a falta de um magneto, danos nos dutos de alimentação dos cilindros, grande quantidade de barro, danos no turbocompressor, duto de escape e falta de outros componentes (Figura 12).

Figura 12 - Vista frontal do motor direito.

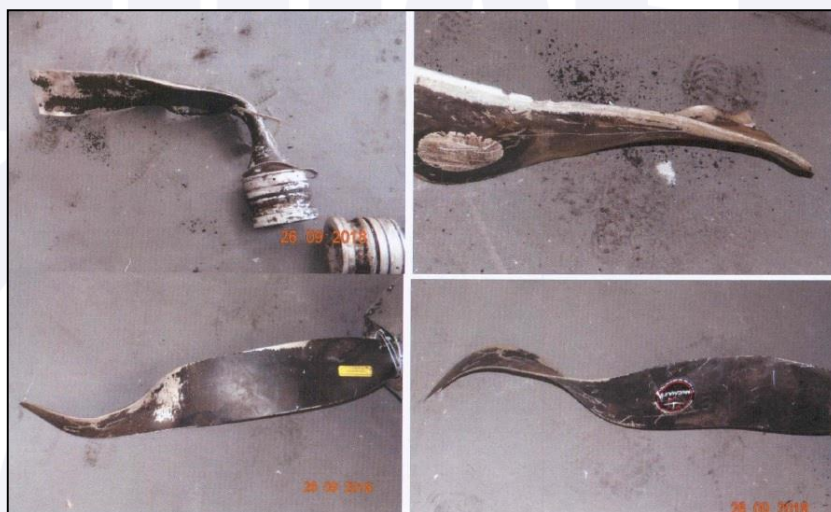
De maneira similar ao motor esquerdo, o conjunto da hélice do motor direito apresentava fraturas e deformações que foram encontradas nas três pás, evidenciando o funcionamento normal do motor com desenvolvimento de potência. As pás também apresentavam deformações características de impacto contra terreno macio ou árvore, e o dobramento voltado para a frente, característico de motor operacional com desenvolvimento de potência (Figura 13).

Figura 13 - Vista das pás da hélice direita com dobramentos voltados para frente.

Assim, naquilo que pôde ser observado, as evidências indicavam que os motores estavam em funcionamento e que desenvolviam potência elevada no momento do impacto.

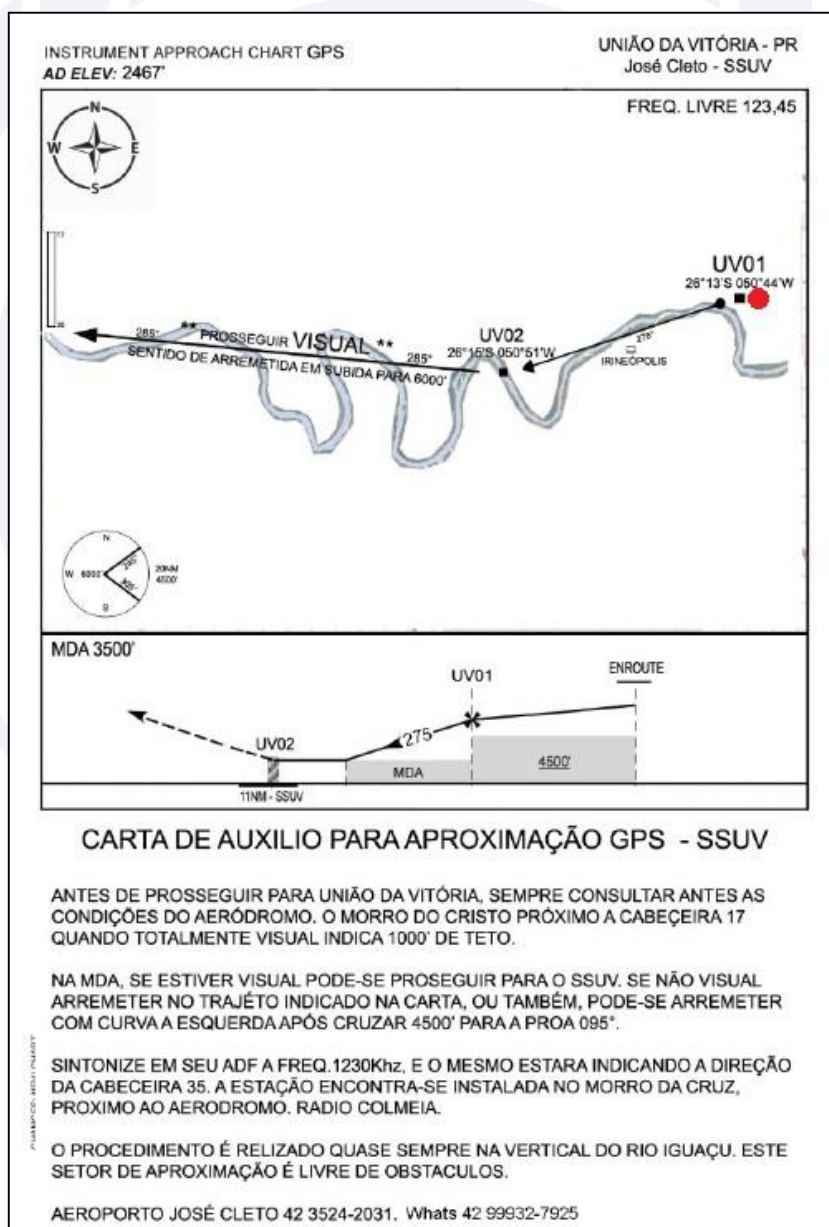
O local do acidente ficava distante 0,86 NM do primeiro ponto do procedimento não oficial para descida em SSUV (Figura 24).

Figura 24 - Procedimento não oficial para União da Vitória (o ponto vermelho indica o local da queda da aeronave).
