COMANDO DA AERONÁUTICA
CENTRO DE INVESTIGAÇÃO E PREVENÇÃO DE
ACIDENTES AERONÁUTICOS

RELATÓRIO FINAL
A-002/CENIPA/2013

OCORRÊNCIA:	ACIDENTE
AERONAVE:	PR-DUB
MODELO:	R66
DATA:	03JAN2013

O presente Relatório Final refere-se ao acidente com a aeronave PR-DUB, modelo R66, ocorrido em 03JAN2013, classificado como “[UIMC] IMC não intencional”.

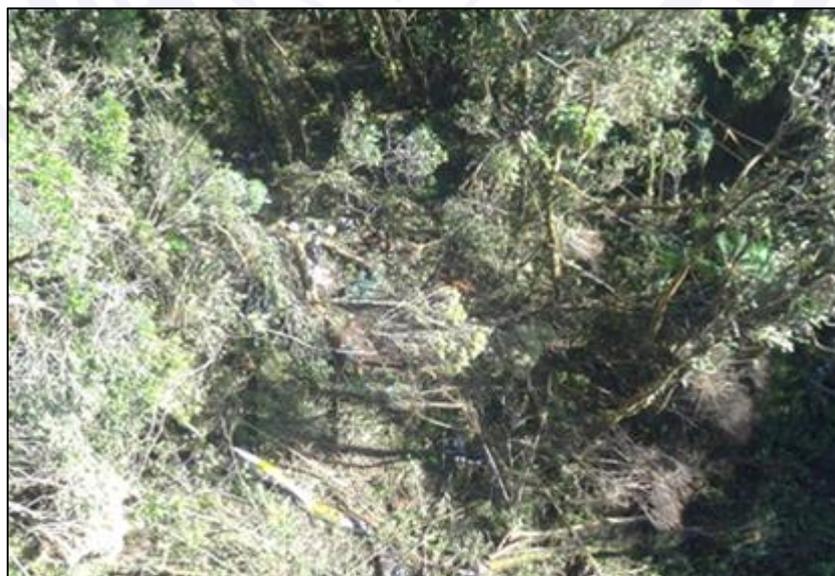
A aeronave ficou destruída. O conjunto da transmissão, pás e motor foram separados da estrutura da fuselagem do helicóptero e ficaram severamente danificados pelo impacto (Figura 1).

Figura 1 - Visão geral do local e dos destroços do helicóptero.

As características dos destroços (elevado grau de destruição e separação da maior parte dos componentes e partes da aeronave da estrutura da fuselagem) indicaram que o impacto contra a vegetação ocorreu com grande energia.

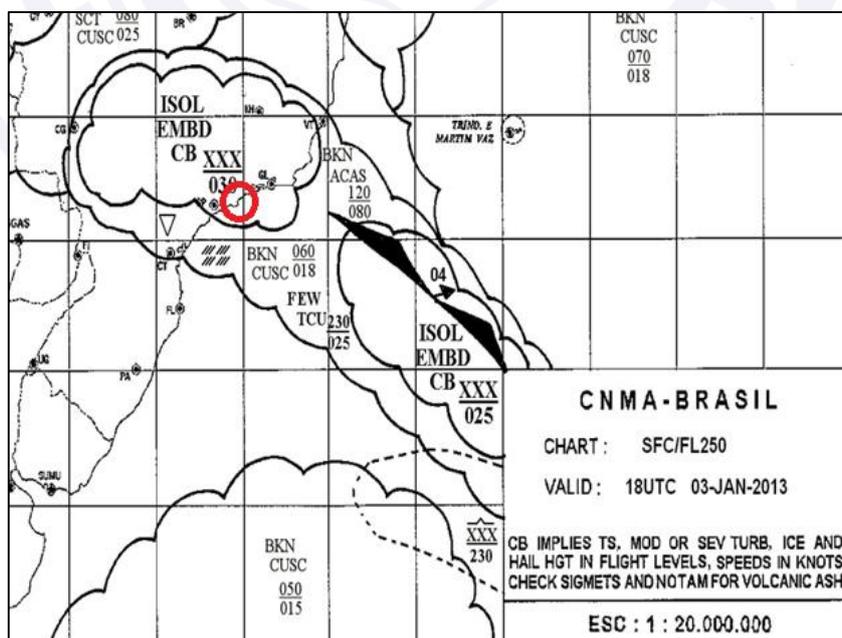
A carta SIGWX da superfície até o FL250, válida até às 18h00min (UTC) de 03JAN2013, indicava a presença de nuvens do tipo *cumulonimbus* (CB) isolados/embutidos a partir do nível FL030, pancadas de chuva, nuvens *cumulonimbus* e nublado de 1.800 até o 6.000 ft (Figura 2).

Figura 2 - Carta SIGWX válida até às 18h00min (UTC).

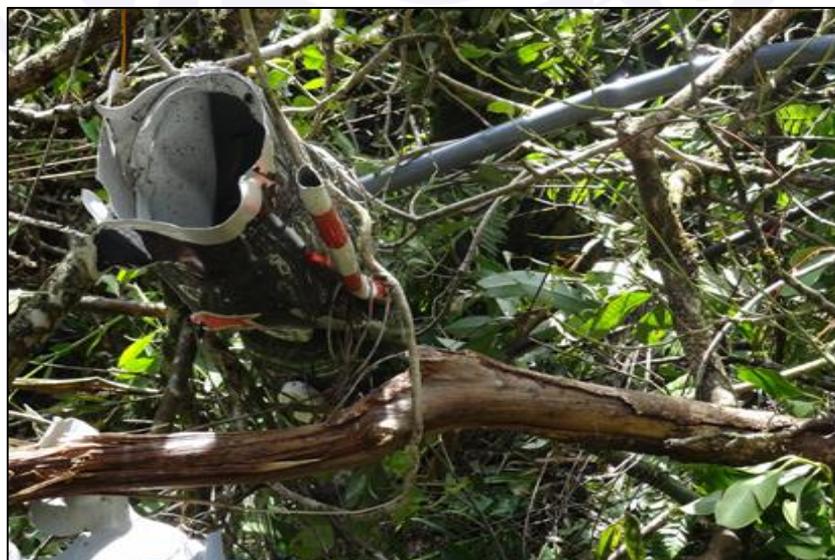
A cabine, o motor e a transmissão principal ficaram destruídos e separados. O eixo que aciona o rotor de cauda foi seccionado. A transmissão traseira se separou, bem como as pás do rotor principal. Os esquis também se separaram e se enterraram no solo (Figura 3).

Figura 3 - Vista do cone de cauda separado.

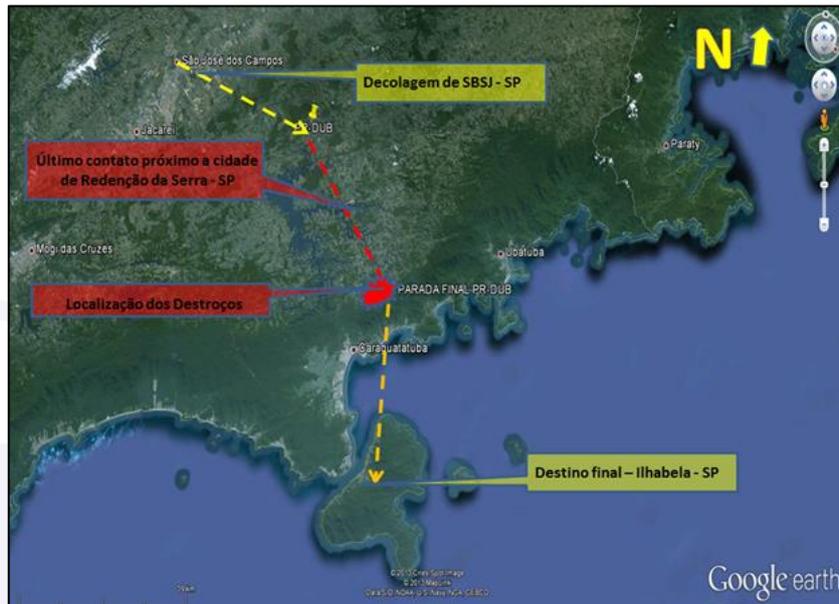
A Figura 4, a seguir, descreve a rota pretendida e o local dos destroços do PR-DUB.

Figura 4 - Rota e local dos destroços do PR-DUB.
