COMANDO DA AERONÁUTICA
CENTRO DE INVESTIGAÇÃO E PREVENÇÃO DE
ACIDENTES AERONÁUTICOS

RELATÓRIO FINAL
A-081/CENIPA/2019

OCORRÊNCIA:	ACIDENTE
AERONAVE:	PR-DVR
MODELO:	T210N
DATA:	18MAIO2019

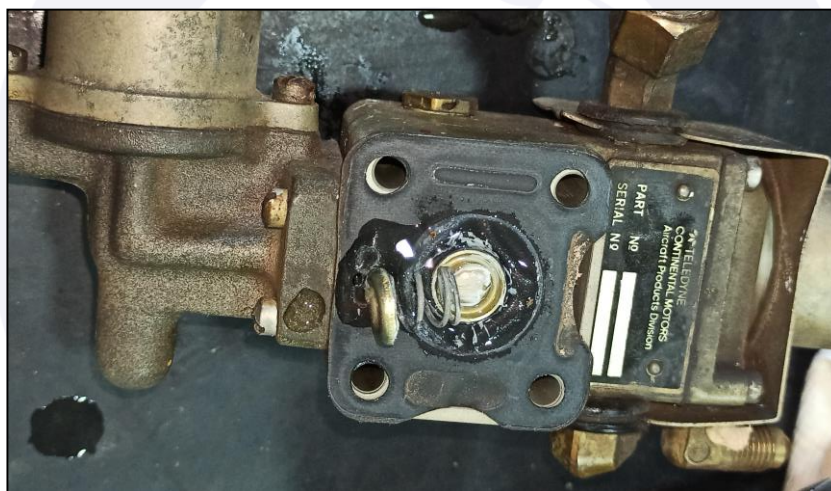
Figura 6 - Vista da desmontagem da bomba mecânica de combustível.

Foi verificado, na desmontagem parcial e análise dos itens, que a bomba mecânica de combustível apresentou vazamento interno no retentor da cápsula aneróide, inundando seu alojamento, fato esse comprovado por teste hidrostático.

Entretanto, a análise técnica da bomba mecânica de combustível identificou que havia vazamento no retentor da cápsula aneróide desse componente.

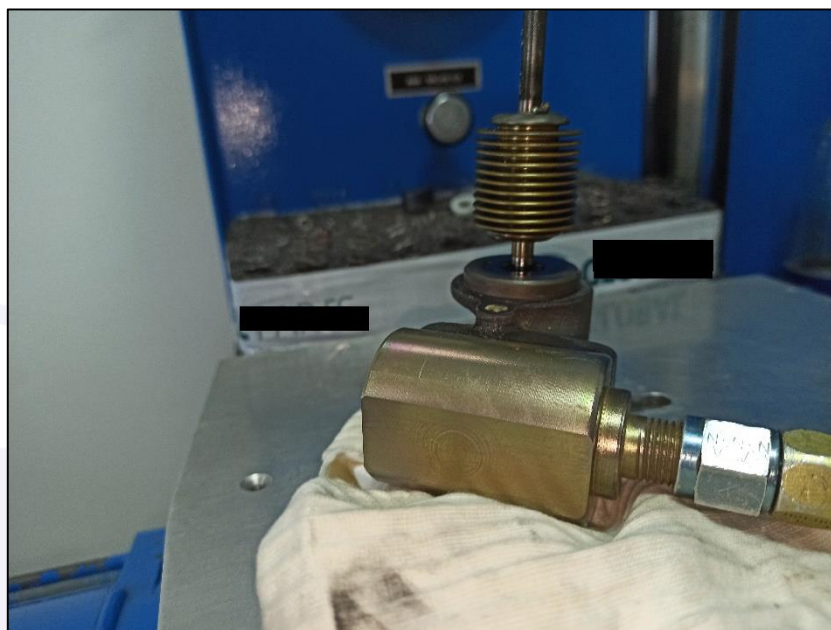
Figura 7 - Vista da cápsula aneróide no teste hidrostático.

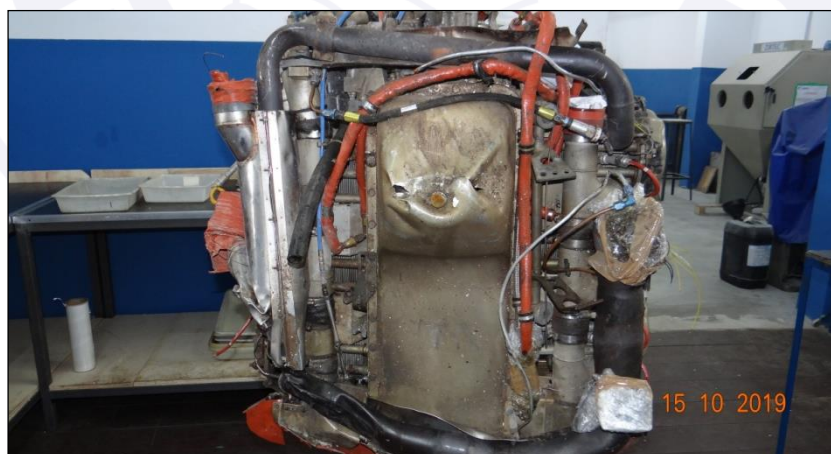
Foi observado que o motor teve danos severos decorrentes de impacto (Figura 8).

Figura 8 - Vista da parte inferior do motor.

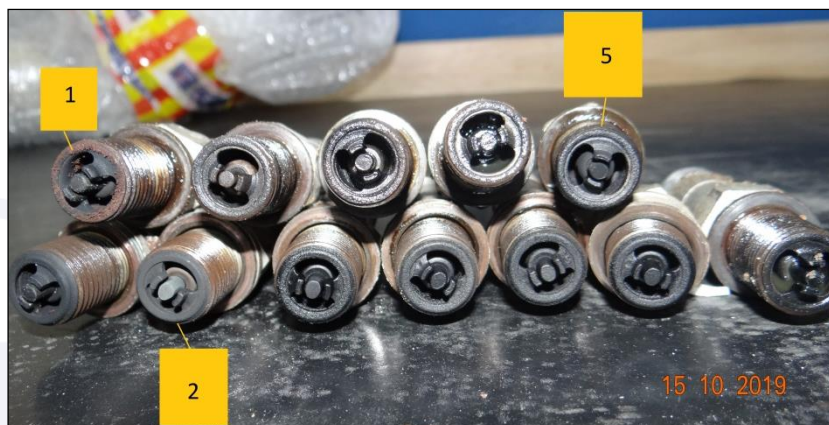
As velas dos cilindros 1, 2 e 5 apresentaram coloração escura (fuligem) no eletrodo central (Figura 9).

Figura 9 - Vista geral das velas de ignição do motor. Nas velas dos cilindros 1, 2 e 5 ficou evidente a presença de fuligem preta.

De fato, enquanto as velas dos cilindros 1, 2 e 5, apresentavam coloração típica de funcionamento com mistura rica, devido ao vazamento no retentor da cápsula aneróide da bomba e da ineficiência de fornecimento de ar pelo turbocompressor, as velas dos cilindros 3, 4 e 6 apresentavam coloração típica de funcionamento com mistura pobre (maior quantidade de ar), devido à obstrução dos bicos injetores.

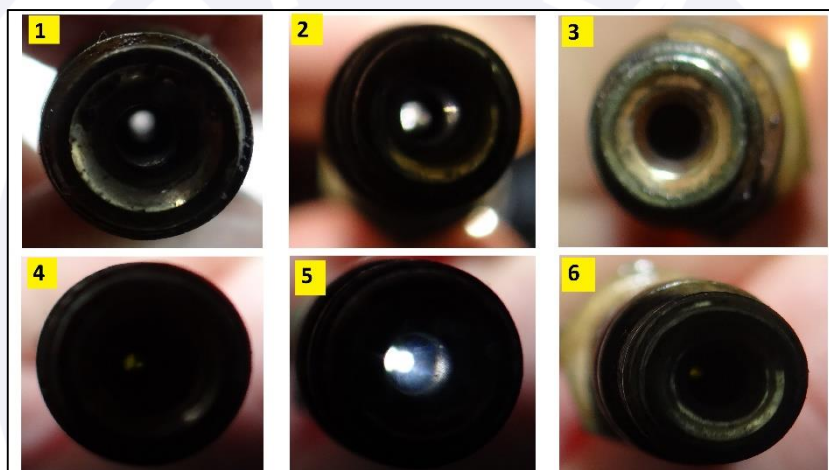
O sistema de alimentação de combustível foi inspecionado, sendo encontradas obstruções nos orifícios de passagem de combustível dos bicos dos cilindros 3, 4 e 6 (Figura 10).

Figura 10 - Vista dos orifícios dos bicos injetores do motor.

- de acordo com as evidências apresentadas, concluiu-se que todos os componentes móveis do motor estavam íntegros; e
- o desenvolvimento de potência estava comprometido pelo fato de os bicos injetores estarem obstruídos. Essa situação foi ainda agravada pela ineficiência do turbocompressor, causada pela corrosão severa no corpo de borboleta.

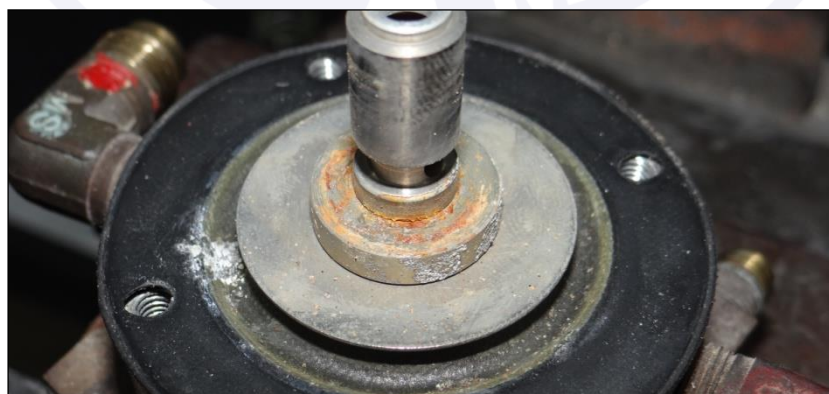
O pistão do diafragma do distribuidor de combustível estava emperrado. Após a remoção daquele, foi encontrada corrosão no seu alojamento e no filtro do distribuidor. (Figuras 11 e 12).

Figura 11 - Vista do pistão do diafragma emperrado por corrosão.

Foi observado que os procedimentos corretos de estocagem, previstos no manual de serviços do fabricante, não foram cumpridos pelo operador da aeronave, no período entre 2016 e 2018, tampouco pela organização de manutenção, no período entre dezembro de 2018 e maio de 2019, o que resultou no surgimento de processos de corrosão em diversos itens e sistemas da aeronave, contribuindo para a ocorrência.

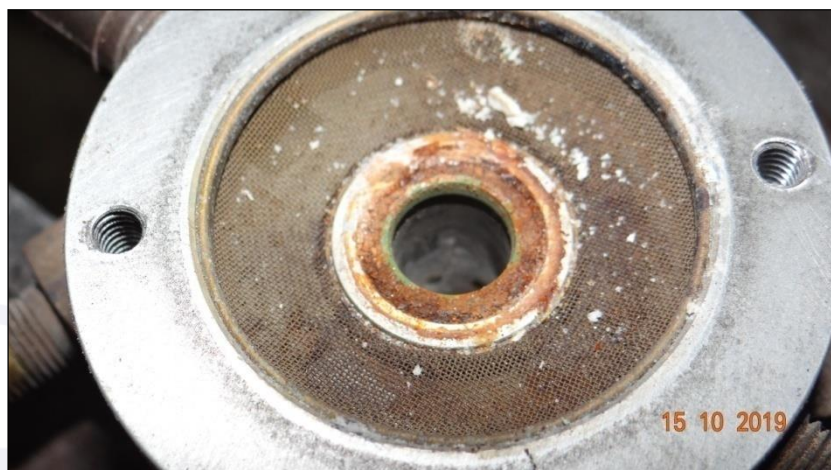
Figura 12 - Vista da corrosão no filtro de combustível interno do distribuidor.

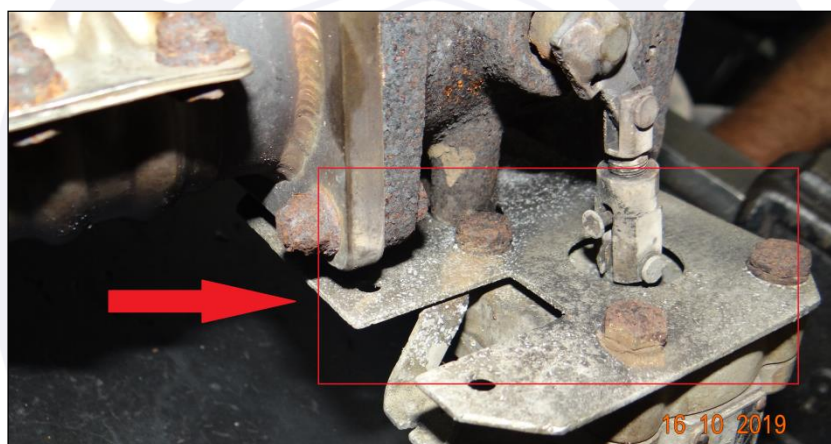
A análise de componentes também permitiu verificar evidências de vazamento de gases de escape pelo corpo da borboleta, o qual atingiu o atuador hidráulico da válvula *waste gate*, além de trinca e furo na borboleta, causados por corrosão severa. (Figuras 13, 14 e 15).

Figura 13 - Evidências do atuador atingido pelo vazamento de gases de escape do corpo da borboleta.

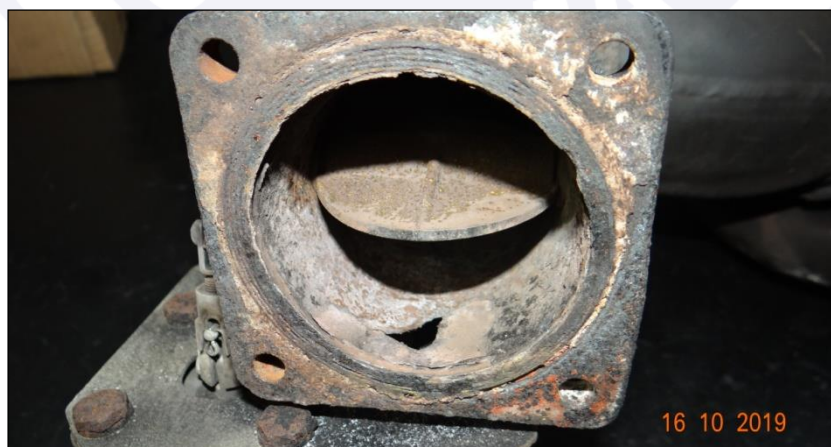
Figura 14 - Vista da corrosão severa na parte interna do corpo da borboleta.

Essas condições, provocadas por corrosão severa, permitiam o vazamento dos gases de escapamento para a atmosfera, tornando o turbocompressor ineficiente.

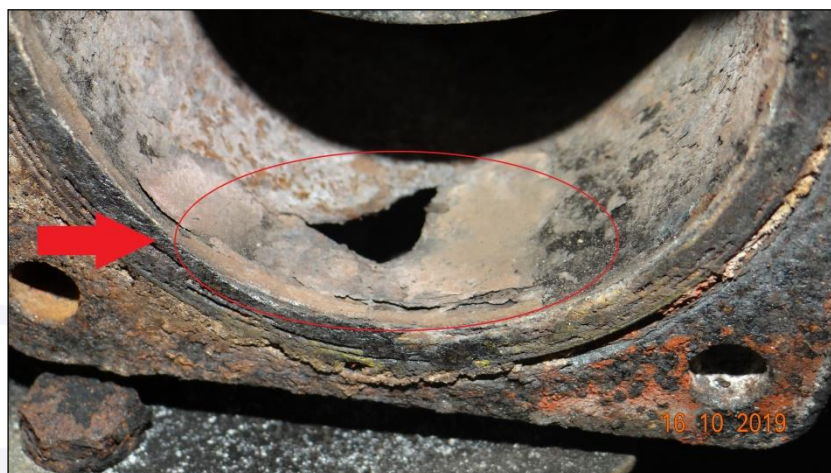
Figura 15 - Vista da trinca e furo observado no interior do corpo da borboleta, causado por corrosão severa.

A trinca e o furo encontrados no corpo de borboleta do sistema de derivação da *waste gate*, provocados por corrosão severa, permitiram o vazamento dos gases de escapamento para a atmosfera, diminuindo a eficiência do turbocompressor, devido à redução da massa de ar que deveria ser forçada para os cilindros.

Outro fato que contribuiu para o desbalanceamento da mistura ar/combustível foi a ineficiência do turbocompressor, que apresentava um furo no corpo de borboleta e uma trinca na *waste gate*.

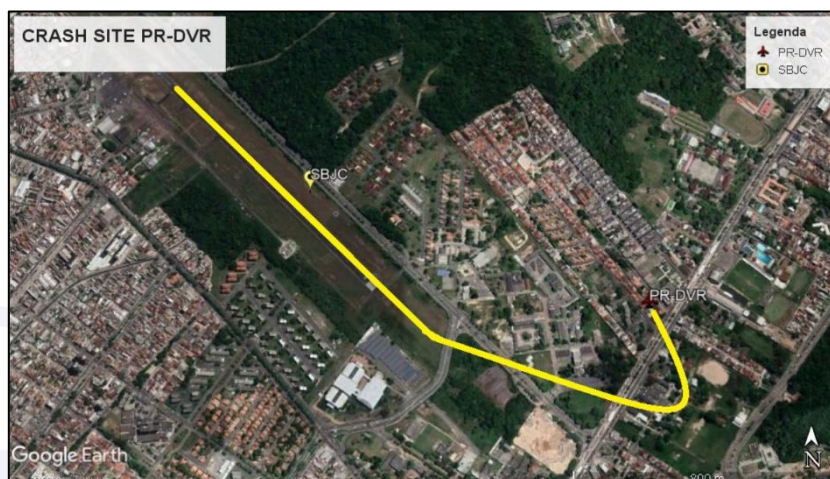
Figura 16 - Croqui da ocorrência.

Logo após a decolagem, o piloto foi alertado por observadores que a aeronave estava “fumaçando”. Ele, então, realizou uma curva para a esquerda na tentativa de retornar ao aeródromo, porém durante essa manobra a aeronave perdeu sustentação e colidiu contra uma residência (Figuras 16 e 17).

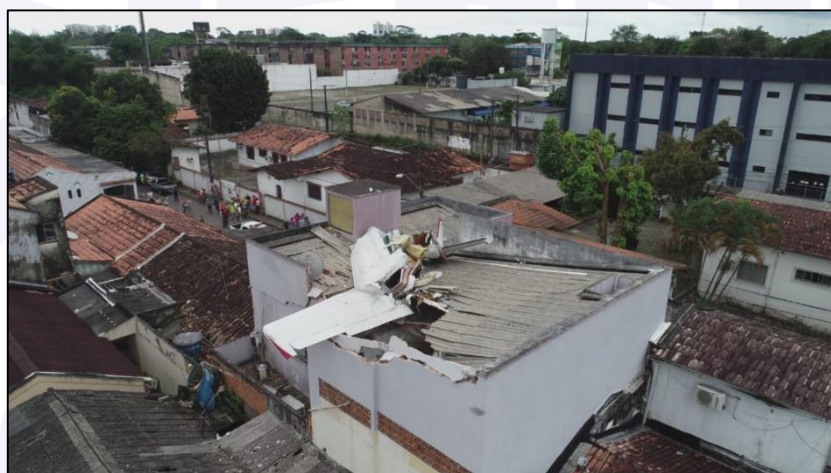
A colisão ocorreu contra o telhado de uma residência, em atitude picada (aproximadamente 30°) e com inclinação de cerca de 30° para a esquerda.

Após a parada total, a aeronave ficou pendurada no vão da escadaria da residência. Houve vazamento de combustível, entretanto não houve incêndio devido à ação rápida de agentes de segurança pública e populares.

Figura 17 - Visão da aeronave após o impacto.
