COMANDO DA AERONÁUTICA
CENTRO DE INVESTIGAÇÃO E PREVENÇÃO DE
ACIDENTES AERONÁUTICOS

RELATÓRIO FINAL
A-204/CENIPA/2013

OCORRÊNCIA:	ACIDENTE
AERONAVE:	PR-EAG
MODELO:	PA-34-220T
DATA:	10NOV2013

O presente Relatório Final refere-se ao acidente com a aeronave PR-EAG, modelo PA-34-220T, ocorrido em 10NOV2013, classificado como “[CFIT] Voo controlado contra o terreno”.

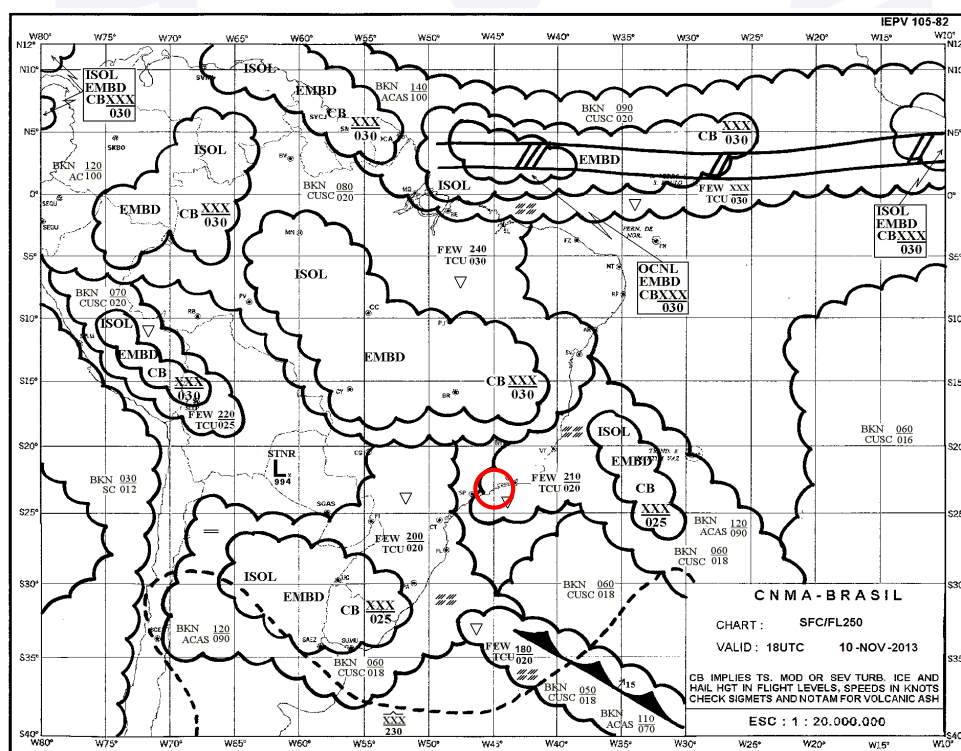
Figura 1 - Carta SIGWX do dia 10NOV2013 das 12h00min (UTC), com destaque para a região de Paraty, RJ.

Embora o local do impacto estivesse encoberto por nuvens, a equipe de investigação verificou, pelo relato de observadores e pela análise da carta SIGWX, que as imediações do aeródromo e outros pontos da serra ofereciam condições meteorológicas propícias à realização do voo.

Adicionalmente, verificou-se que as condições meteorológicas na região de SSDK indicavam a possível presença de nuvens *Cumulus* e *Stratocumulus* (CUSC), constituindo teto a 1.800 ft, e topo a 6.000 ft, além de poucas nuvens do tipo *Towering Cumulus* (TCU - *Cumulus* encastelados) com base a 2.000 ft e topo no FL210.

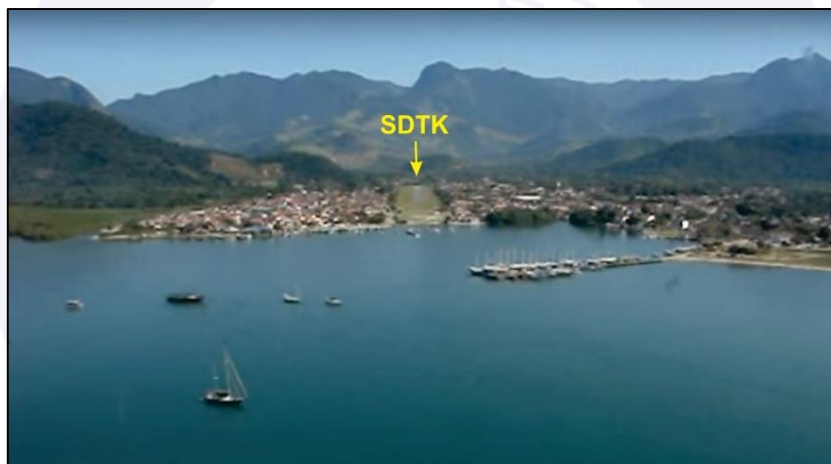
No setor oeste (W) do aeródromo, estava localizada a Serra do Indaiá, com elevações que atingiam até 6.099 ft. Tanto o setor norte (N) quanto o setor sul (S) apresentavam elevações que variavam de 1.000 a 2.900 ft, dentro de um raio de 3 NM do centro da pista

Figura 2 - Vista a partir da final para a cabeceira 28 de SDTK.

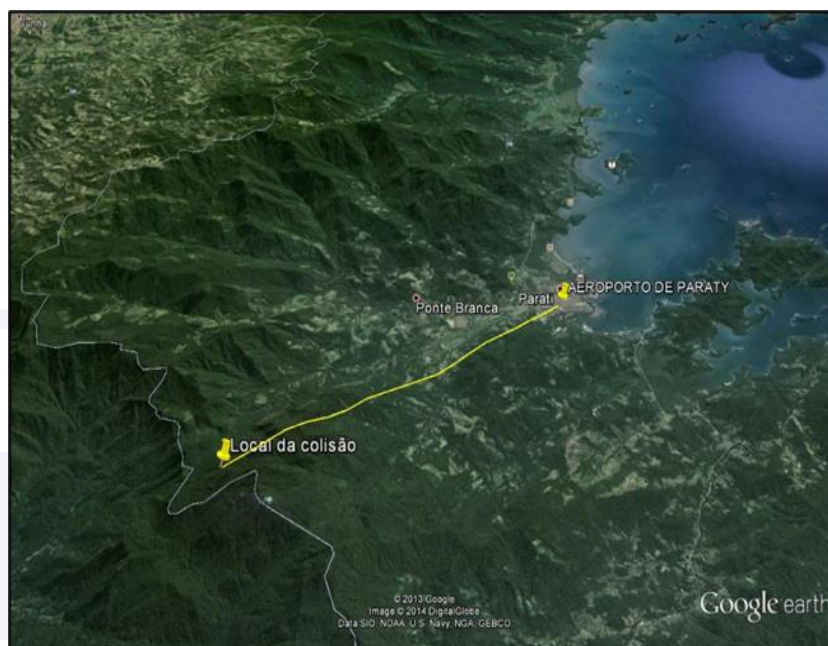
Os destroços encontravam-se no pico do Morro do Corisco, localizado a cerca de 6 NM de SDTK, em uma altitude de 3.700 ft.

Figura 3 - Croqui da ocorrência. Fonte: adaptado *Google Earth*.

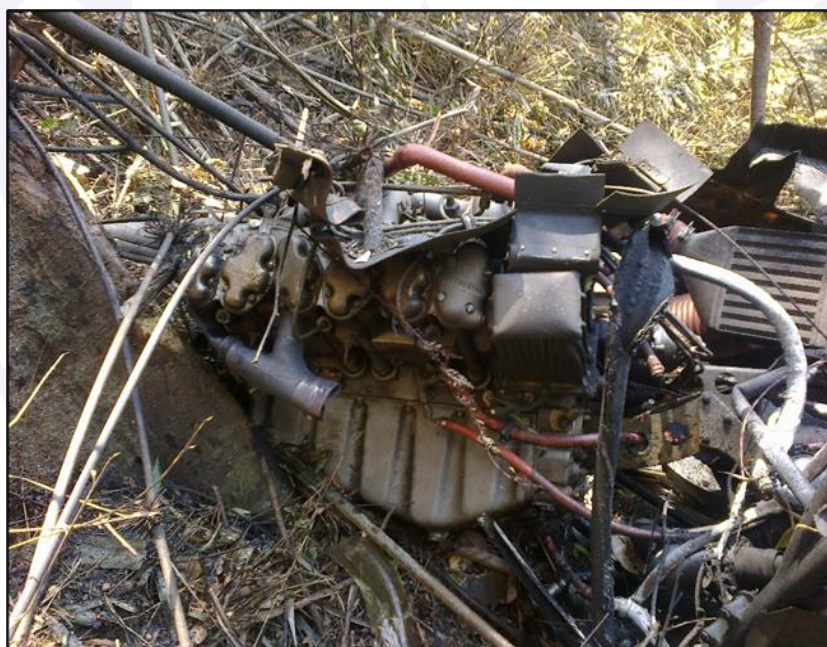
As Figuras 4, 5 e 6 mostram a situação dos destroços e a trajetória da aeronave por entre as árvores.

Figura 4 - Imagem de um dos motores. Fonte: Equipe de resgate.

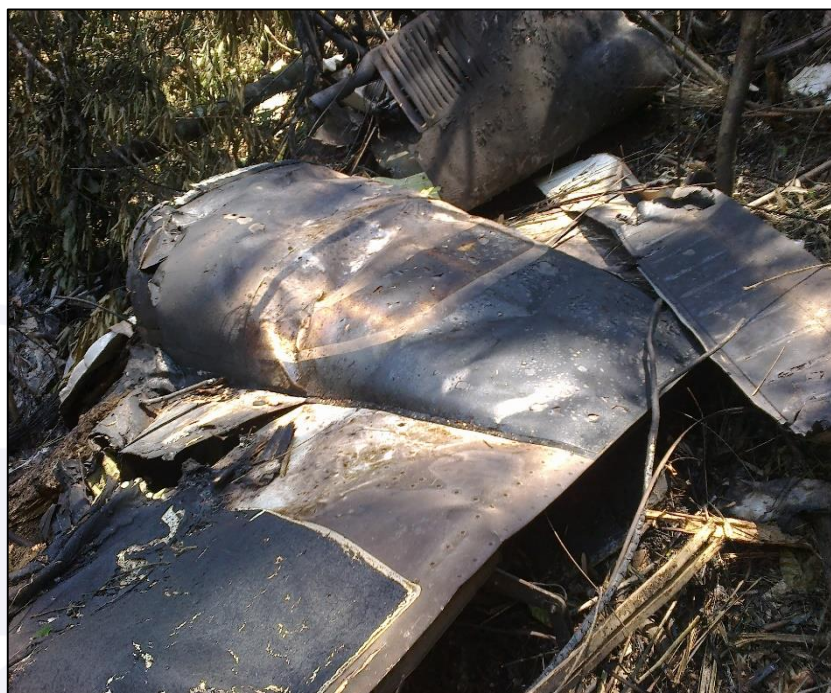
Figura 5 - Imagem de parte da asa direita e da nacele do motor. Fonte: Equipe de resgate.

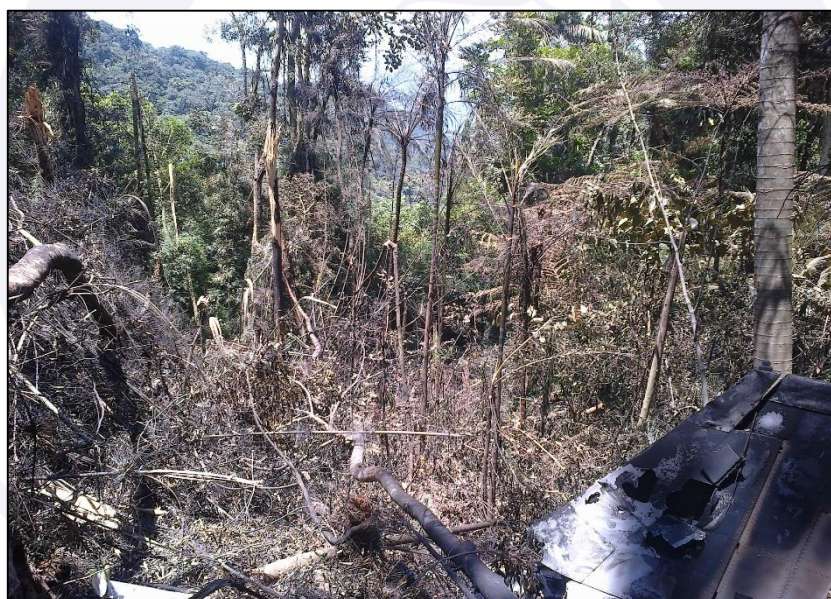
Pode-se observar na imagem da Figura 6 que a aeronave desenvolvia uma trajetória razoavelmente nivelada e que derrubou várias árvores até o impacto final.

Figura 6 - Imagem do estabilizador vertical e trajetória de impacto. Fonte: Equipe de resgate.

Os registros fotográficos sugerem que a aeronave colidiu em voo nivelado e com velocidade elevada.

O impacto, aparentemente, ocorreu com a aeronave em voo controlado, com velocidade elevada e trajetória razoavelmente nivelada, em uma altitude de 3.700 ft.
