COMANDO DA AERONÁUTICA
CENTRO DE INVESTIGAÇÃO E PREVENÇÃO DE
ACIDENTES AERONÁUTICOS

RELATÓRIO FINAL
A-117/CENIPA/2019

OCORRÊNCIA:	ACIDENTE
AERONAVE:	PR-EAM
MODELO:	AS 350 B3
DATA:	07AGO2019

O presente Relatório Final refere-se ao acidente com a aeronave PR-EAM, modelo AS 350 B3, ocorrido em 07AGO2019, classificado como “[LOC-I] Perda de controle em voo”.

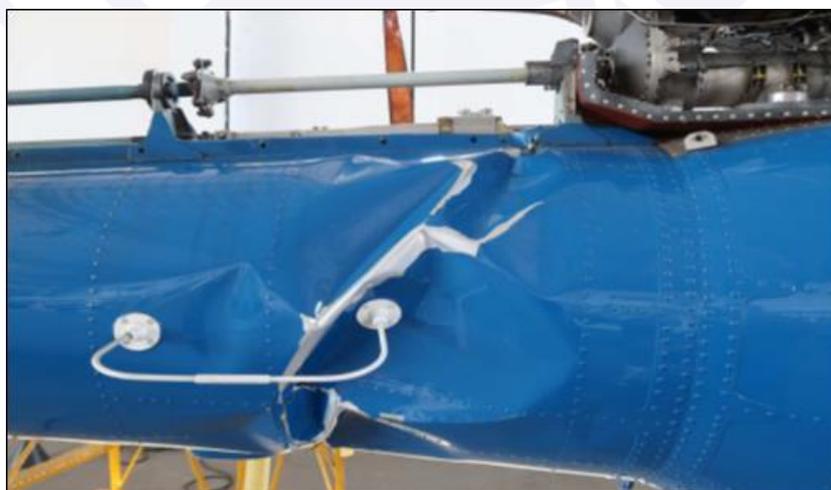
A aeronave teve danos substanciais no cone de cauda e no estabilizador horizontal, bem como danos leves nos esquis e no rotor de cauda (Figura 1).

Figura 1 - Danos ao cone de cauda da aeronave (visto pelo lado direito).

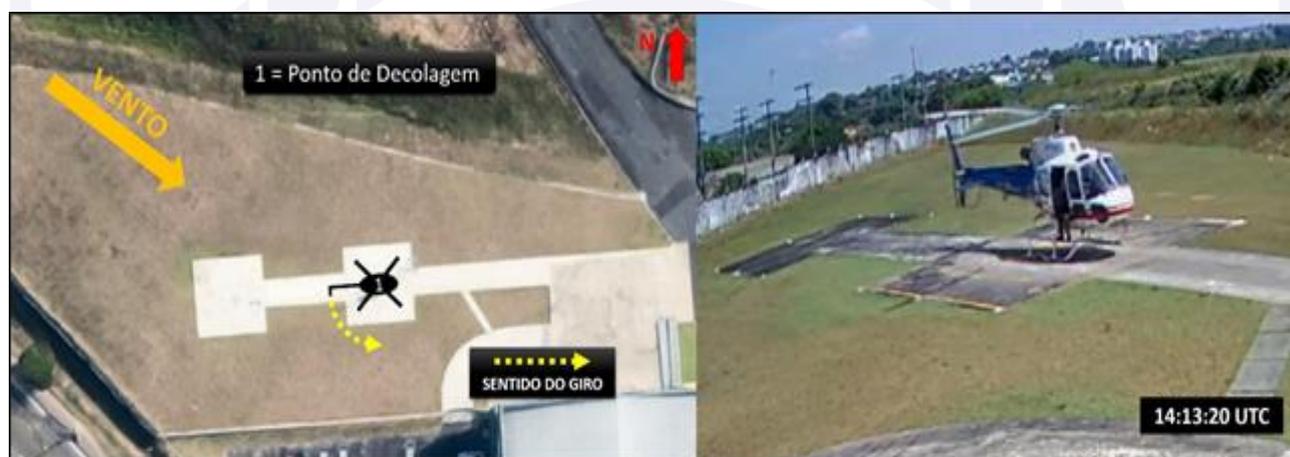
De acordo com as imagens de uma câmera de segurança (CCTV), foi possível constatar que a decolagem ocorreu às 14h13min20s (UTC). Nesse momento, antes de a aeronave sair do solo, houve giro para a esquerda, ocorrendo o arrastamento dos esquis no solo (Figura 2).

Figura 2 - Momento em que a aeronave inicia a decolagem.

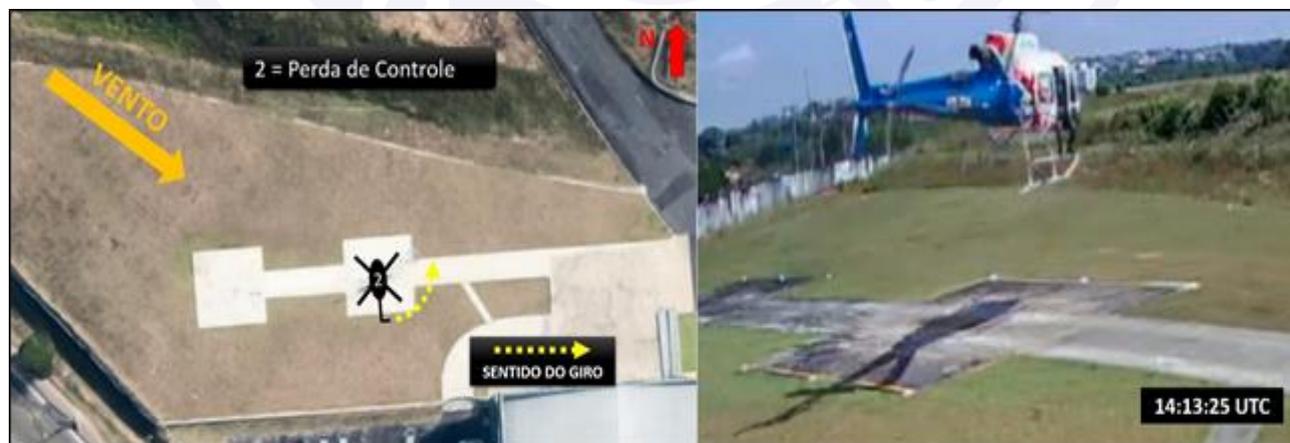
Após sair do solo, a aeronave continuou o movimento de giro para a esquerda ao mesmo tempo em que começou a ganhar altura e acelerar o giro. Às 14h13min25s (UTC), ao atingir cerca de 90° de giro e cerca de 3 m de altura, ocorreu aceleração brusca do giro e a aeronave inclinou lateralmente (Figura 3).

Figura 3 - Primeiros 90° de giro à esquerda e perda de controle.

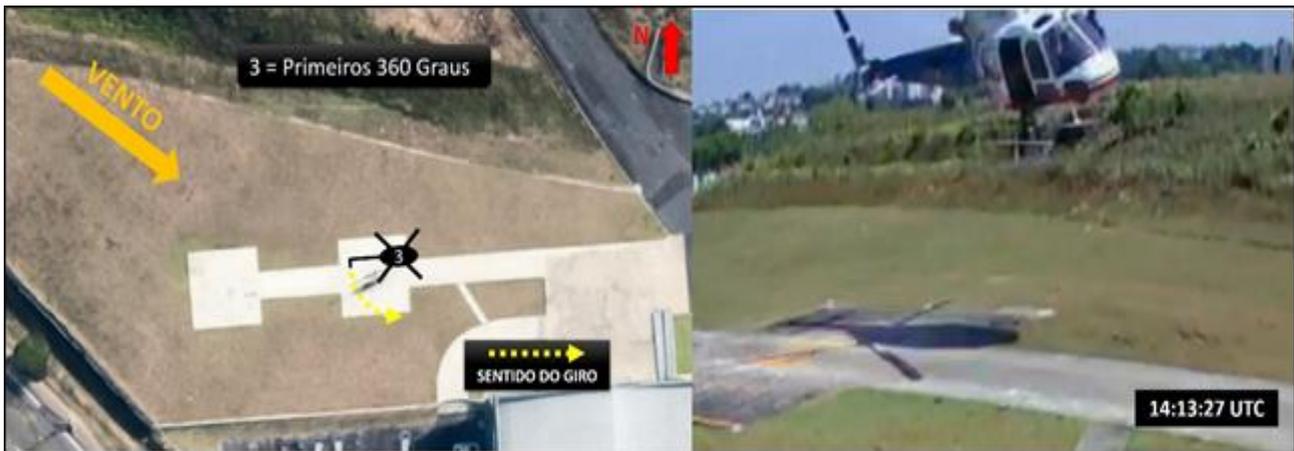
Dois segundos após, às 14h13min27s (UTC), a aeronave completou os primeiros 360° de giro à esquerda, em relação à posição de decolagem (Figura 4).

Figura 4 - Primeiro giro completo à esquerda (360°).

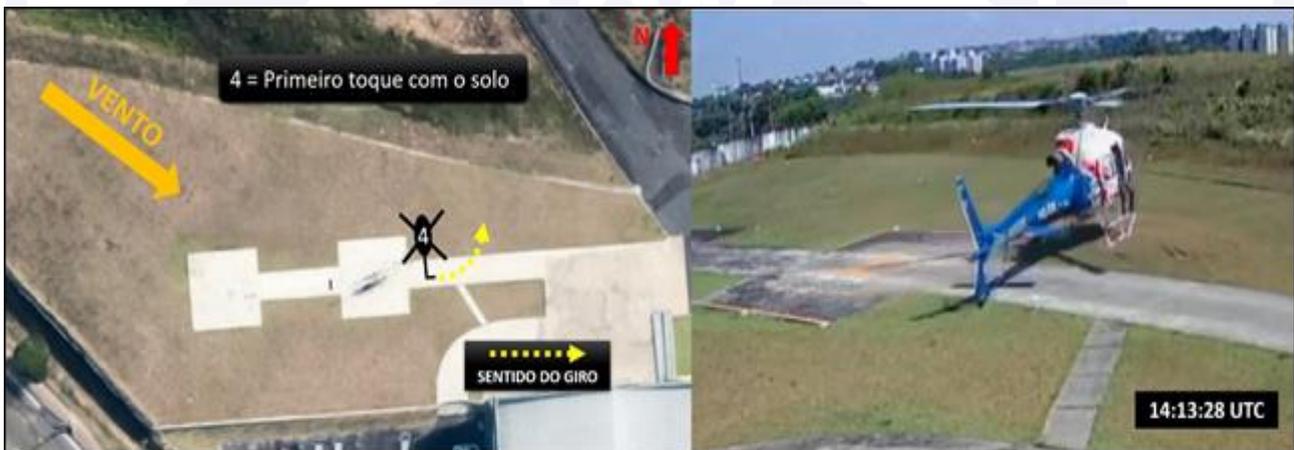
Em seguida, a aeronave continuou o giro à esquerda e perdeu altura rapidamente, quando às 14h13min28s (UTC) ocorreu o impacto contra o solo em atitude cabrada de, aproximadamente, 10°. Nesse momento, houve o choque da cauda da aeronave e da porção traseira dos esquis (Figura 5).

Figura 5 - Toque com o solo em atitude cabrada.

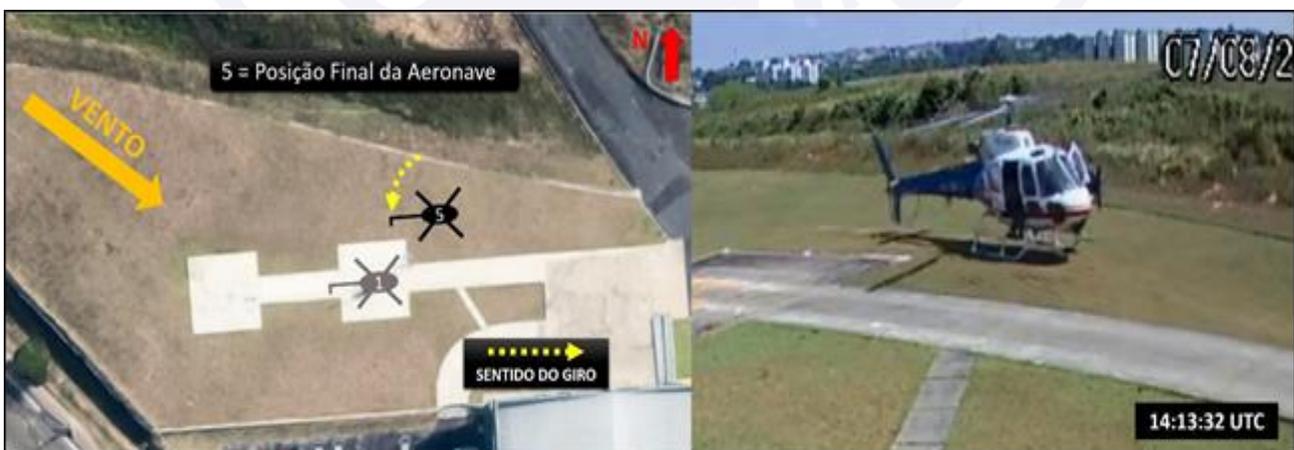
A aeronave continuou o giro, contudo em desaceleração, baixou o nariz até cerca de 10° picados, continuou o giro apoiada na parte frontal dos esquis, porém sem sair do solo e completou mais 270° de giro. A parada ocorreu às 14h13min32s (UTC), com o helicóptero deslocado cerca de 10 m da posição inicial (Figura 6).

Figura 6 - Posição final da aeronave, na qual o nº 1 refere-se à posição inicial (decolagem) e o nº 5 refere-se à posição final.

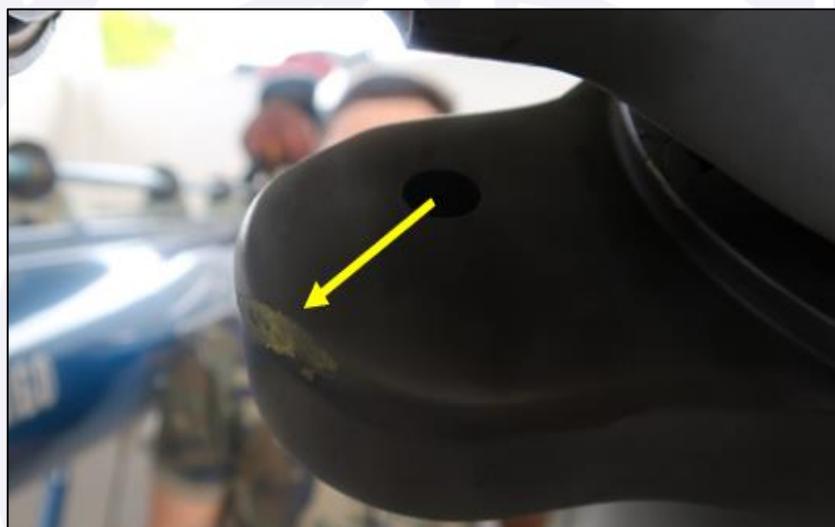
Durante o exame do rotor de cauda, foram observadas marcas de contato entre os contrapesos das pás do rotor de cauda (Figura 7) e o final do prato de controle rotativo (Figura 8).

Figura 7 - Visão aproximada da marca deixada no contrapeso, em função do contato com o prato de controle rotativo.

Com o pedal aplicado até o seu batente esquerdo, houve o aumento excessivo da velocidade de giro e, por consequência, o efeito de batimento, o que possibilitou o contato dos contrapesos com o prato rotativo.

Essa análise serviu para corroborar as marcas observadas nos contrapesos das pás do rotor de cauda e do prato rotativo, que foram causadas pelo fenômeno conhecido como batimento (*flapping*) do rotor de cauda.

As marcas de contato entre o prato de controle rotativo e os contrapesos das pás do rotor de cauda indicaram que ocorreu o fenômeno aerodinâmico conhecido como batimento, ocasionado pela aplicação do comando do pedal esquerdo até próximo ao fim do seu curso, o que resultou em um giro de cauda com razão maior que 60° por segundo. Essas constatações foram corroboradas pelas imagens de CCTV obtidas e por meio das simulações aerodinâmicas realizadas pelo fabricante, que levaram em consideração as condições do momento da ocorrência.

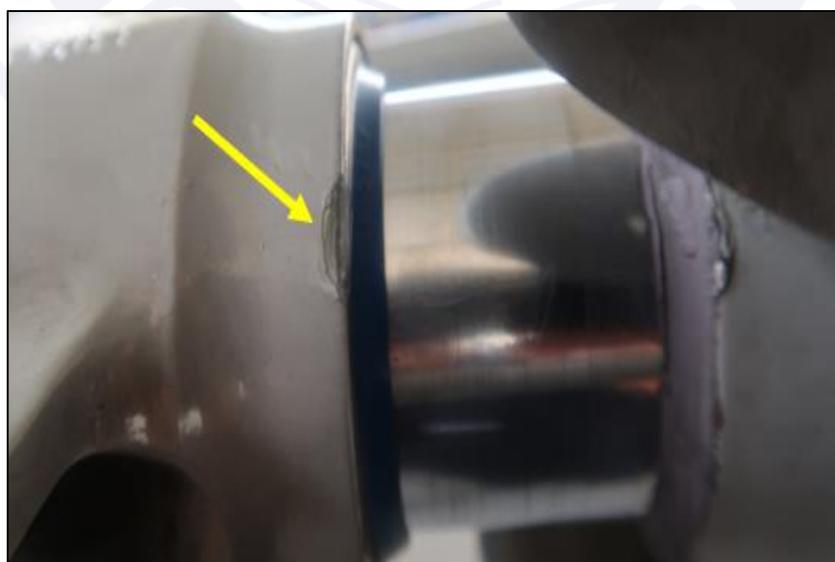
Figura 8 - Marca observada no prato de controle rotativo, ocasionada pelo contato do contrapeso da pá do rotor de cauda.

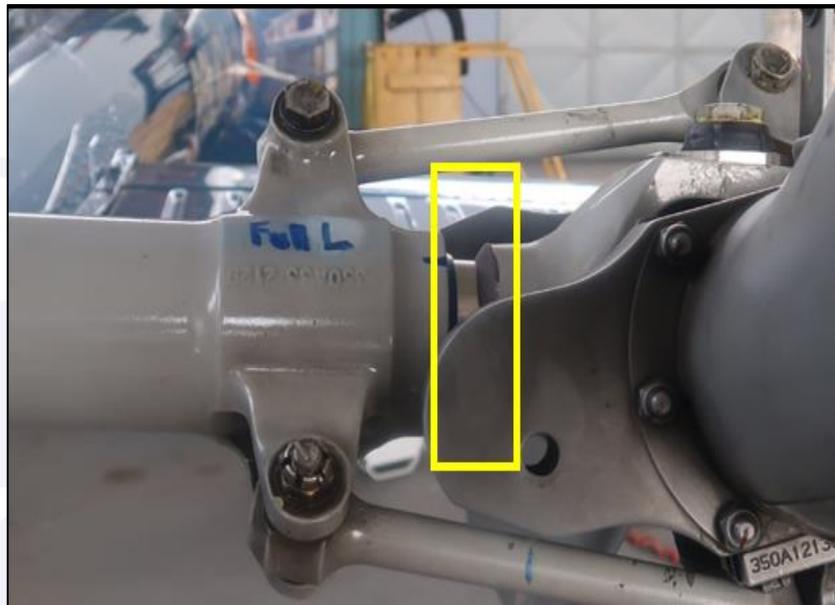
Para que fosse possível o contato entre o contrapeso e os pratos rotativos, o pedal esquerdo deveria ser aplicado até o final do seu curso (batente), uma vez que, nessa condição, o prato rotativo ficava na posição mais próxima dos contrapesos (Figura 9).

Figura 9 - Distância entre o contrapeso da pá do rotor de cauda e do prato rotativo com o pedal esquerdo na posição de fim de curso.

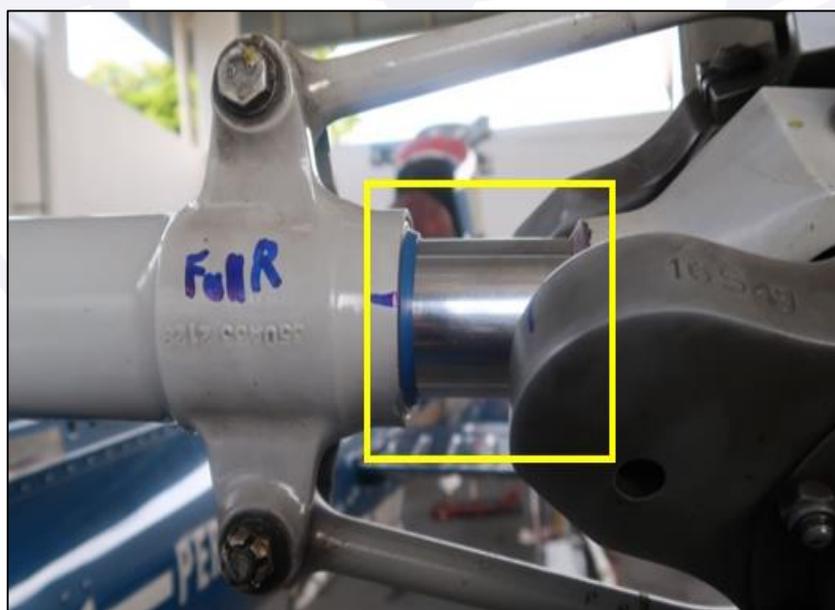
Ressalta-se que, quando o pedal direito está aplicado até o seu batente, a distância entre o contrapeso da pá do rotor de cauda e o prato de controle rotativo não possibilita o contato entre essas partes (Figura 10).

Figura 10 - Distância entre o contrapeso da pá do rotor de cauda e do prato rotativo com o pedal direito na posição fim de curso.

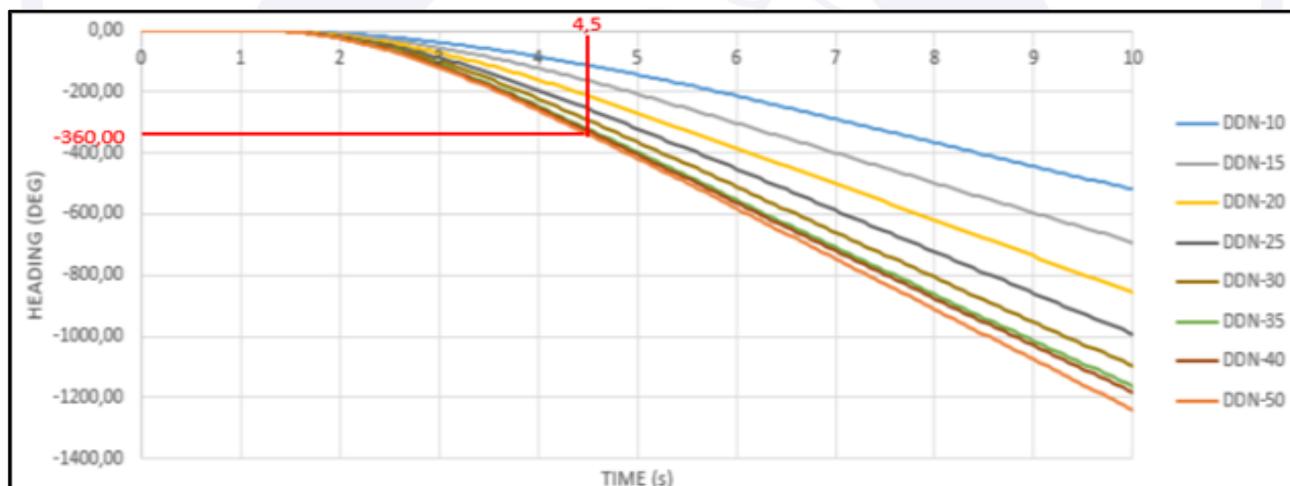
Figura 12 - Efeito da velocidade de aplicação do pedal esquerdo na variação de proa da aeronave em função do tempo. Nota-se que a Curva DDN-50 atinge 360° de curva em 4,5 segundos.

Considerando a curva "DDN-50" (aplicação em incrementos de 50% do pedal esquerdo a cada meio segundo) observa-se que em, aproximadamente, 4,5 segundos a proa da aeronave (*heading* DEG) está próxima à 360°.
