COMANDO DA AERONÁUTICA
CENTRO DE INVESTIGAÇÃO E PREVENÇÃO DE
ACIDENTES AERONÁUTICOS

RELATÓRIO FINAL
A-044/CENIPA/2022

OCORRÊNCIA:	ACIDENTE
AERONAVE:	PR-EFC
MODELO:	CABRI G2
DATA:	11ABR2022

O presente Relatório Final refere-se ao acidente com a aeronave PR-EFC, modelo CABRI G2, ocorrido em 11ABR2022, tipificado como “[LOC-I] Perda de controle em voo”.

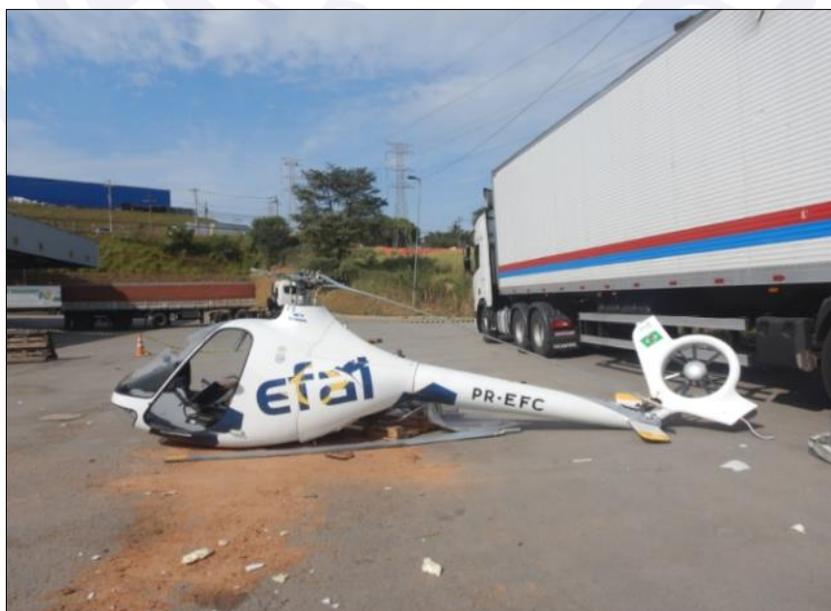
A aeronave teve danos substanciais em toda a sua extensão. Os esquis se separaram da célula da aeronave em razão do impacto contra o solo.

Duas pás do rotor principal estavam separadas da cabeça do rotor e todas as três pás apresentavam elevados danos.

Figura 1 - Vista lateral do helicóptero após o acidente.

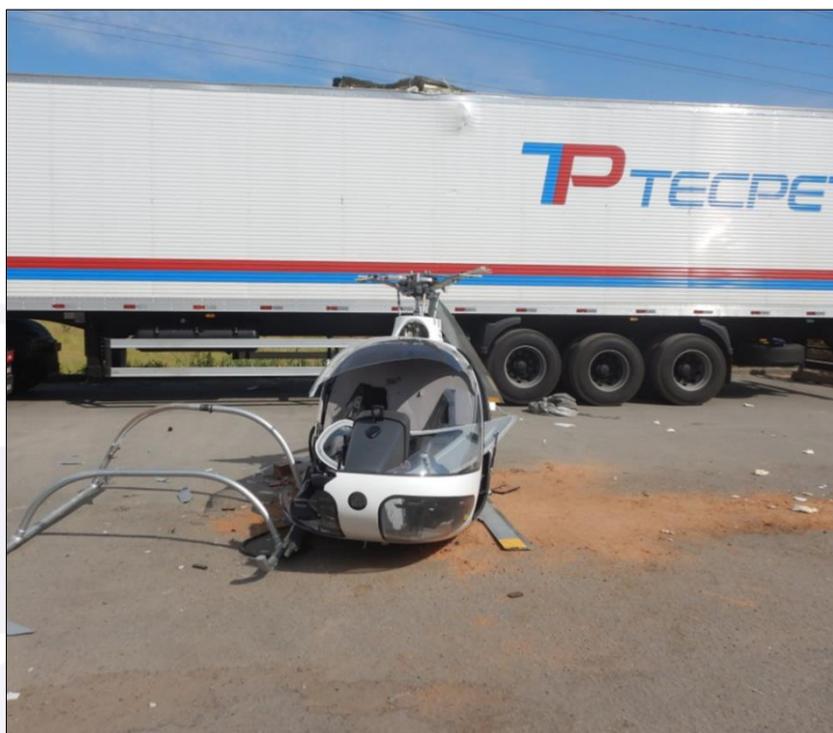
Figura 2 - Vista frontal do helicóptero.

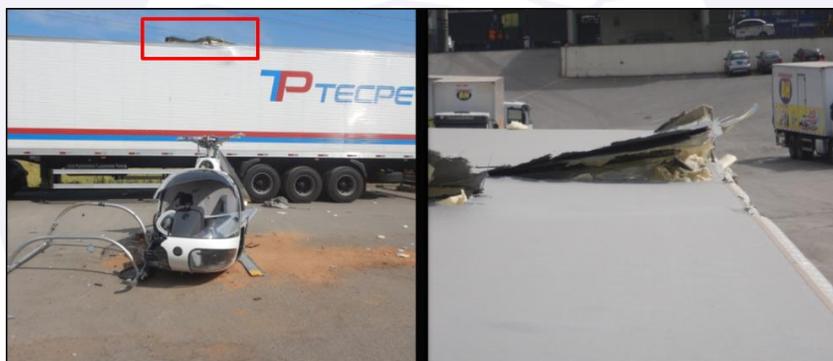
A aeronave colidiu contra um caminhão que estava estacionado na área de cargas do Hipermercado BH, danificando o compartimento de carga do veículo.

Figura 3 - À esquerda o ponto de impacto no caminhão e à direita o dano em detalhe.

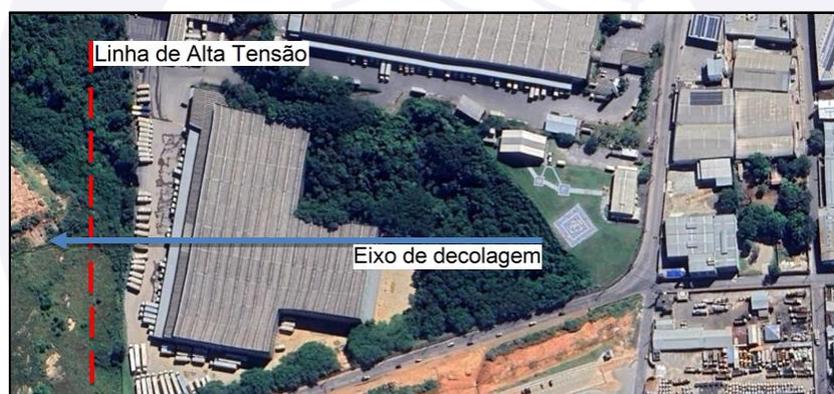
Ao redor do heliponto, existiam diversas elevações no terreno, o que levou o CIAC a padronizar o eixo 320° como único sentido de decolagem. No entanto, nesse eixo, havia uma linha de alta tensão que ficava localizada transversalmente, conforme a Figura 6.

Figura 6 - Eixo de decolagem e linha de alta tensão.

A respeito da decolagem de SNHN, do ponto de vista operacional, destacava-se um aspecto relevante, que era a presença de uma linha de alta tensão próxima ao heliponto, posicionada exatamente na trajetória de decolagem.

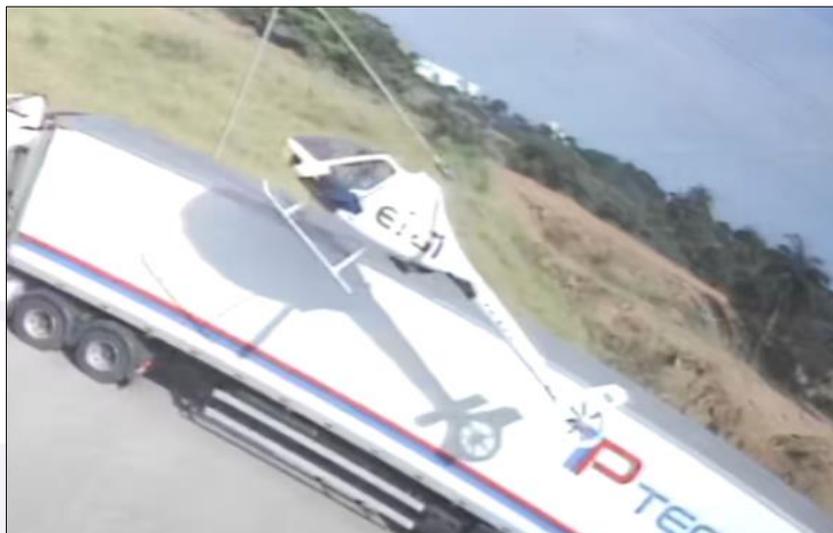
Imagens de câmeras de segurança no local registraram os últimos momentos antes da colisão. Foi possível verificar que os danos na aeronave foram causados após o choque contra um caminhão e contra o solo. Antes do impacto, o cone de cauda, as pás do rotor principal e o *Fenestron* estavam íntegros.

Figura 7 - Imagem da aeronave momentos antes do impacto.
Fonte: câmera de segurança do Hipermercado BH.

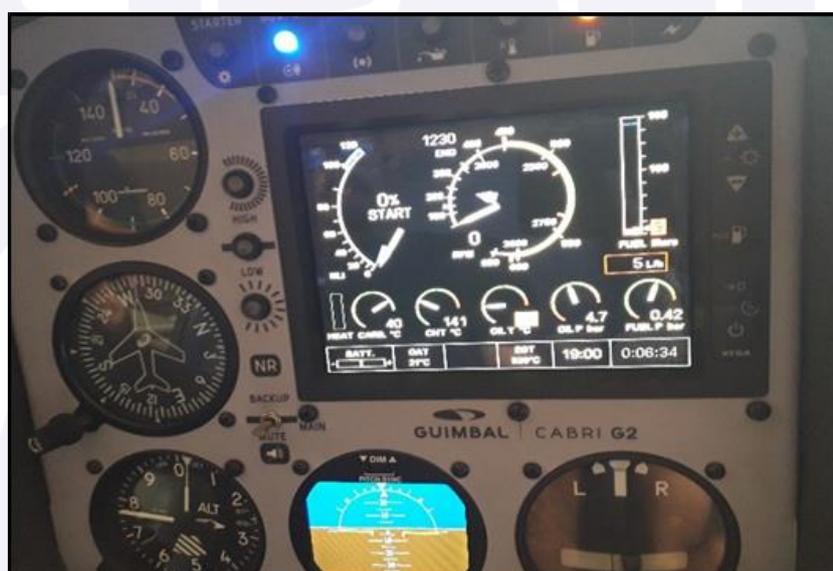
O motor foi então testado na aeronave, utilizando-se os parâmetros estabelecidos no *Operator's Manual Lycoming* para o modelo O-360, datado de outubro de 2005, 8ª edição, e durante os ensaios ele apresentou funcionamento normal em diferentes regimes de potência, sem falhas ou anomalias operacionais.

Figura 8 - Imagem do painel durante o giro do motor.

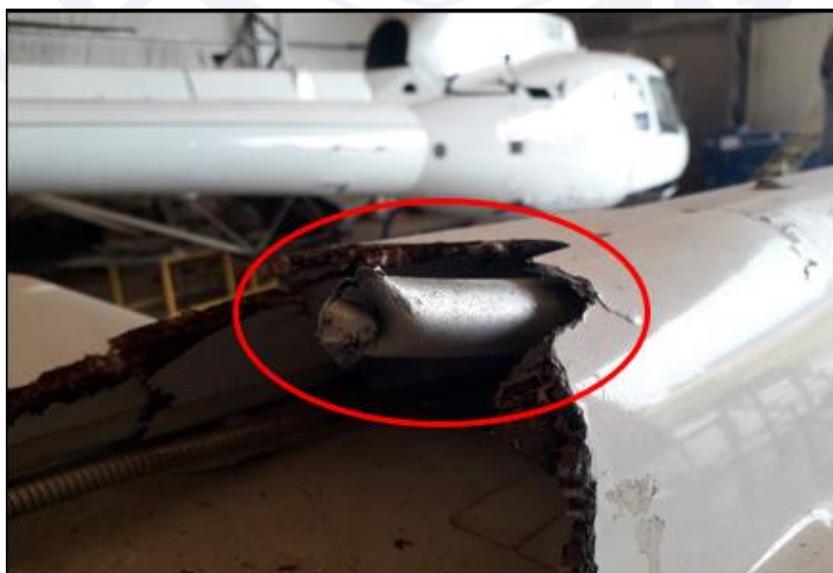
Além disso, a Comissão de Investigação identificou que as fraturas nas pás principais do helicóptero, bem como a ruptura por torção no eixo de acionamento do rotor de cauda (Figura 9), indicavam que o motor estava operando normalmente no momento do acidente.

Figura 9 - Eixo de acionamento do rotor de cauda com ruptura por torção.
