COMANDO DA AERONÁUTICA
CENTRO DE INVESTIGAÇÃO E PREVENÇÃO DE
ACIDENTES AERONÁUTICOS

RELATÓRIO FINAL SIMPLIFICADO

DADOS DA OCORRÊNCIA			
DATA - HORA	INVESTIGAÇÃO	SUMA N°	
01FEV2024 - 13:10 (UTC)	SERIPA VI	A-019/CENIPA/2024	
CLASSIFICAÇÃO	TIPO(S)		
ACIDENTE	[LALT] OPERAÇÃO A BAIXA ALTITUDE		
LOCALIDADE	MUNICÍPIO	UF	COORDENADAS
FAZENDA SÃO FRANCISCO	VILA BELA DA SANTÍSSIMA TRINDADE	MT	15°20'34"S 060°12'55"W

DADOS DA AERONAVE		
MATRÍCULA	FABRICANTE	MODELO
PR-EGU	PIPER AIRCRAFT	PA-36-300
OPERADOR	REGISTRO	OPERAÇÃO
FRANCO AVIAÇÕES LTDA.	SAE-AG	AGRÍCOLA

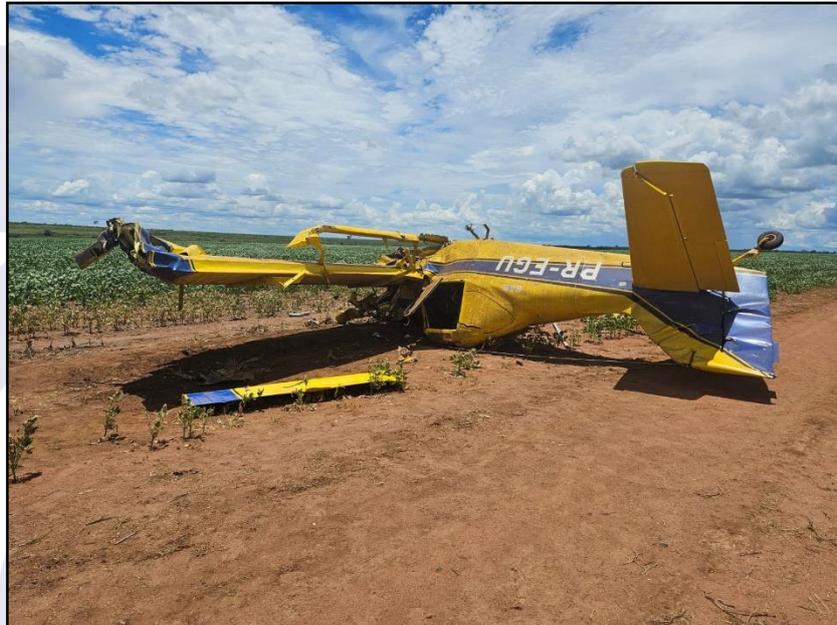
Durante uma passagem, a aeronave colidiu contra um poste que sustentava a fiação elétrica e, posteriormente, impactou contra o solo.

A aeronave teve danos substanciais.

Figura 1 - Vista do PR-EGU no local do acidente.

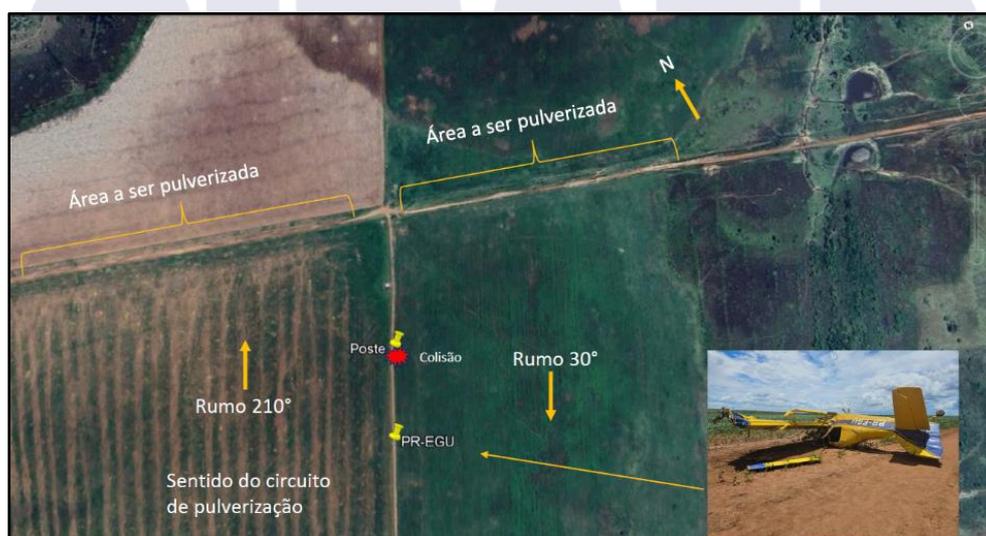
Tratava-se de um voo de aplicação de defensivo agrícola, e o PIC já havia realizado duas passagens sobre a área, comumente chamadas de “tiro”, conforme as direções apresentadas na Figura 2.

Figura 2 - Circuito de pulverização realizado pelo PR-EGU e localização do poste de iluminação.

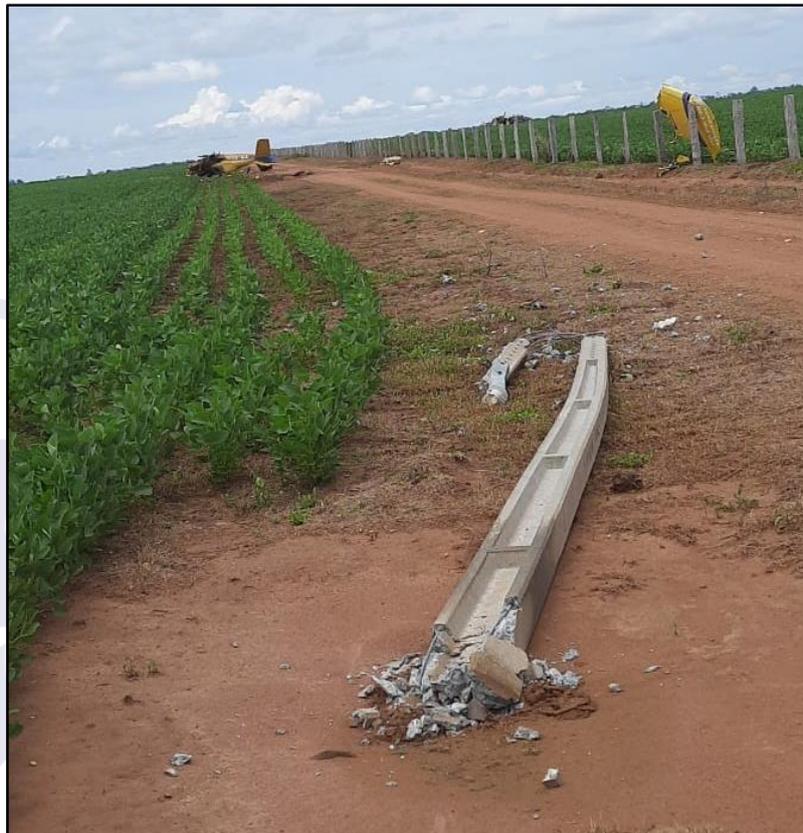
Segundo o seu relato, após a curva de reversão (conhecida como “balão”) para reposicionamento na área, era necessário subir para desviar do poste. Ele informou que estava fazendo a aplicação e ouvia música durante o voo. No terceiro “tiro”, ao visualizar o poste de iluminação, disse que não dava mais tempo de desviar, vindo a colidir contra o mesmo (Figura 3).

Figura 3 - Vista do poste e da posição final da aeronave PR-EGU.

Em que pese o PIC ter executado outras duas passagens no mesmo dia, existe a possibilidade de ter se distraído pela monotonia gerada pela frequente repetição dos procedimentos, bem como pelo fato de estar ouvindo música durante o voo.

O fato de o PIC estar ouvindo música enquanto realizava a aplicação de defensivos agrícolas pode ter influenciado o seu desempenho ao reduzir sua possibilidade de reposta rápida e precisa a estímulos, o que, por consequência, poder ter levado a uma redução da consciência situacional, isto é, a uma interferência na percepção precisa dos fatores e condições que afetam a operação, bem como pode ter gerado desatenção e disfunções em seu sistema de alerta.
