**COMANDO DA AERONÁUTICA**  
**CENTRO DE INVESTIGAÇÃO E PREVENÇÃO DE**  
**ACIDENTES AERONÁUTICOS**

**RELATÓRIO FINAL SIMPLIFICADO**

| DADOS DA OCORRÊNCIA | | | | | | | | | |
|---|--|---|--|---|--|---|--|---|--|
| 14MAR2018 15:30 (UTC) | | SERIPA III | | | | A-046/CENIPA/2018 | | | |

| DADOS DA AERONAVE | | |
|---|---|---|
| PR-EJO | CESSNA AIRCRAFT | A152 |

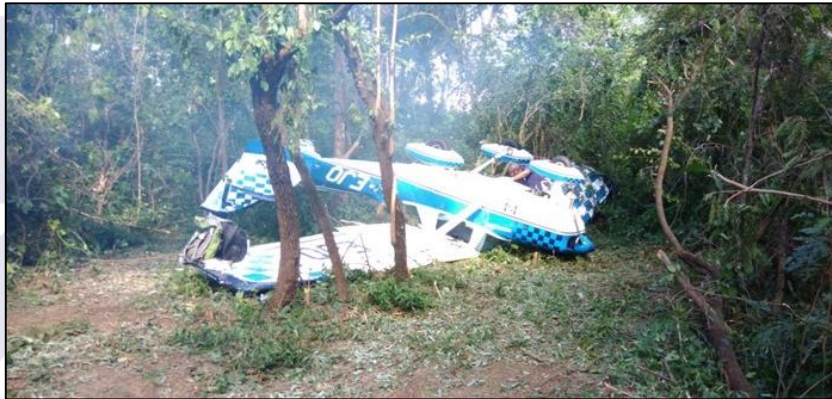
A, aproximadamente, 6 NM ao sul de SBMK, ocorreu a parada do motor em voo, tendo o Piloto em Comando (PIC) direcionado a aeronave para uma região de mata, onde ela colidiu contra a copa das árvores e, na sequência, contra o solo, parando na posição de dorso.

Figura 1 - Vista do PR-EJO no local do acidente.

A aeronave teve danos substanciais.

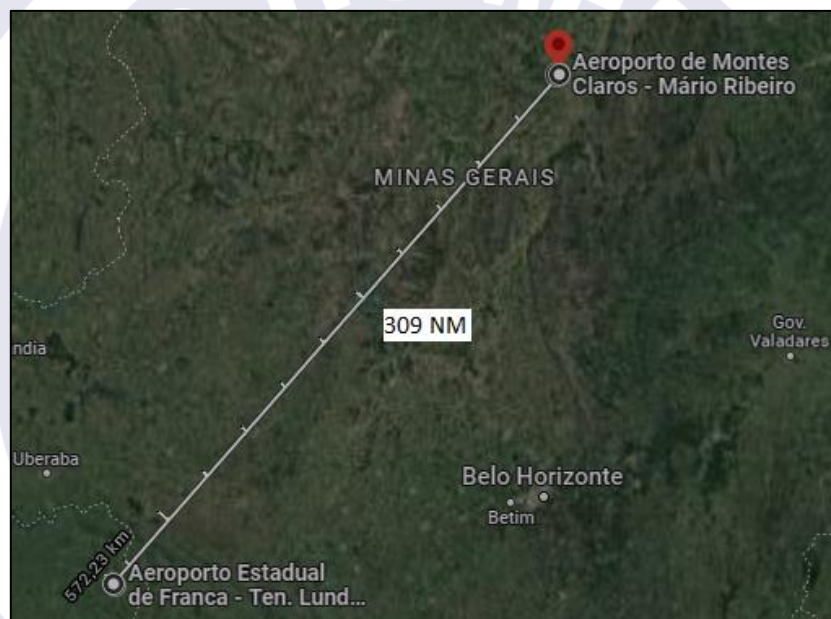
Segundo relato do PIC, em virtude das condições meteorológicas, a rota inicialmente planejada entre Franca e o Aeródromo Juscelino Kubitschek (SNDT), Diamantina, MG, foi alterada para SIMK e SBMK, aumentando o trajeto em mais de 50 NM, o que impactou diretamente o consumo da aeronave (Figura 4).

Figura 4 - Rota do PR-EJO Fonte: adaptado Google Maps.

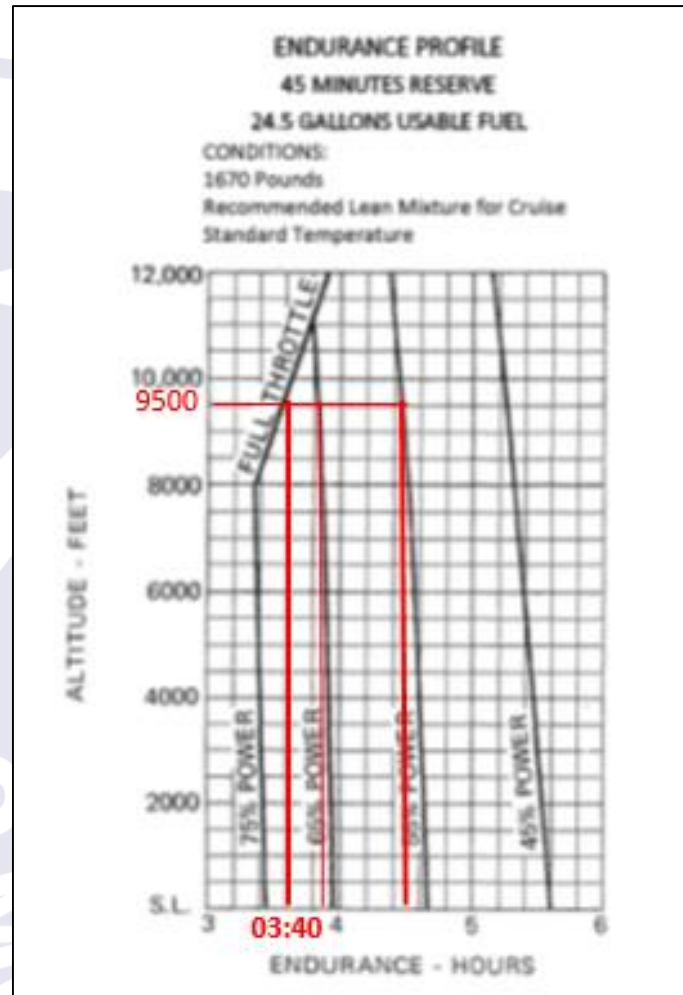
Todavia, esses valores eram variáveis e dependiam, basicamente, do regime empregado no voo de cruzeiro, conforme mostra o gráfico *Endurance Profile*, da Section 5, *Performance*, do Manual do Cessna 152 (Figura 5).

Figura 5 - Gráfico do perfil da autonomia do modelo 152.

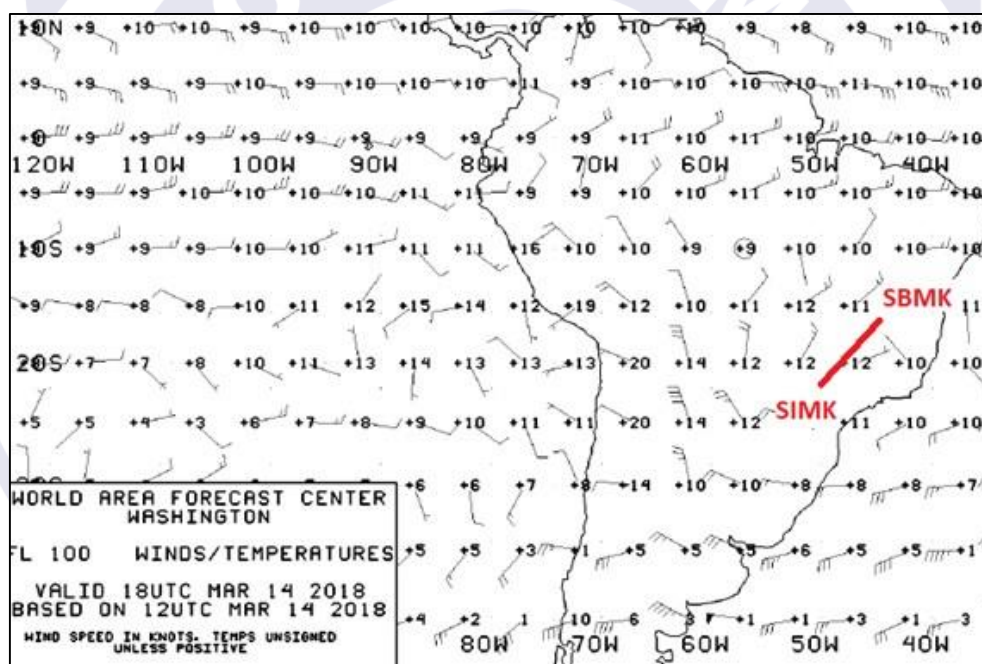
Aliado a isso, a carta meteorológica de vento previa um componente de través/proa de baixa intensidade na rota planejada (Figura 5).

Figura 5 - Carta de vento do FL100 da rota planejada. Fonte: REDEMET.

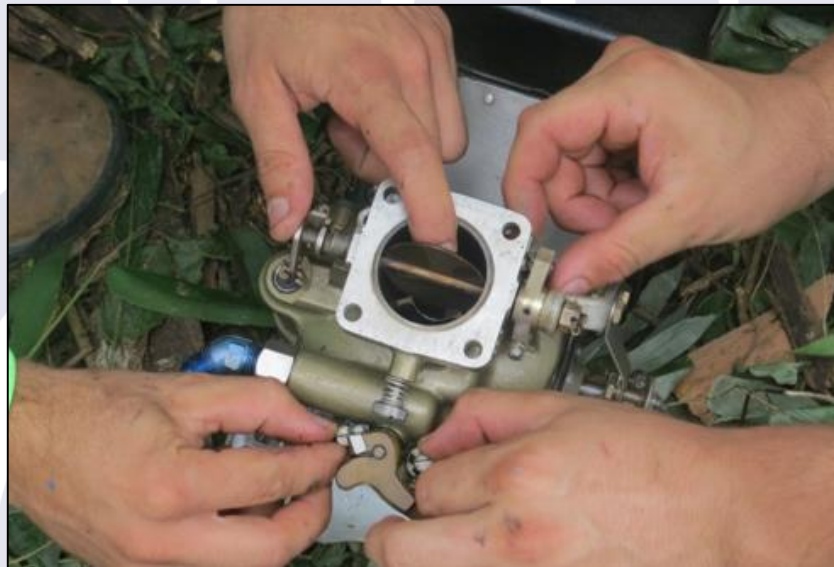
Além disso, foi constatado que não havia combustível remanescente tanto nos tanques como no carburador do motor que equipava a aeronave PR-EJO (Figura 6).

Figura 6 - Carburador do PR-EJO, com movimentos livres e sem combustível.

À vista disso, as evidências apuradas no curso desta investigação indicaram que a parada de motor apresentada pela aeronave PR-EJO estava relacionada com a falta de suprimento de combustível para o motor (pane seca).
