**COMANDO DA AERONÁUTICA**  
**CENTRO DE INVESTIGAÇÃO E PREVENÇÃO DE**  
**ACIDENTES AERONÁUTICOS**

**RELATÓRIO FINAL SIMPLIFICADO**

| DADOS DA OCORRÊNCIA | | | | | |
|---|--|---|--|---|---|
| 09MAR2021 - 19:10 (UTC) | | SERIPA IV | | A-035/CENIPA/2021 | |

| DADOS DA AERONAVE | | |
|---|---|---|
| PR-EJR | CESSNA AIRCRAFT | 152 |

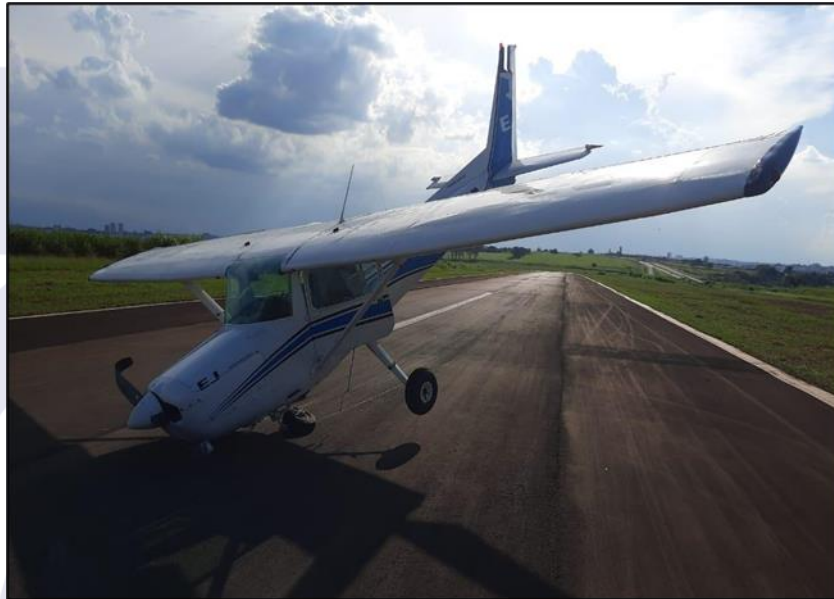
Com cerca de vinte minutos de voo, durante o pouso em SDAI, a aeronave teve seu trem de pouso auxiliar quebrado.

A aeronave teve danos substanciais e o piloto saiu ileso.

Figura 1 - Posição final da aeronave após o acidente.

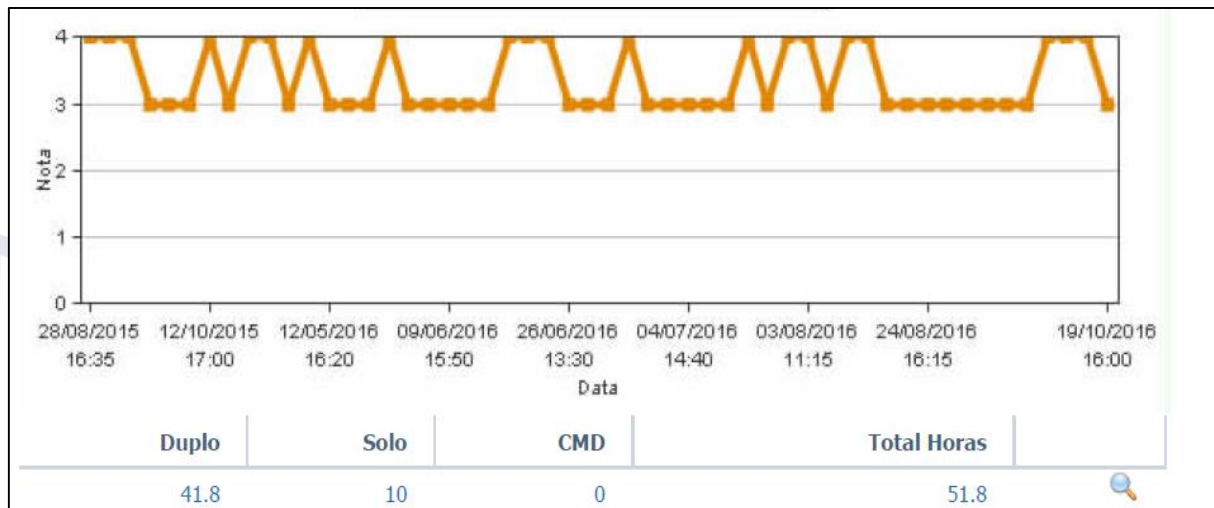
Figura 2 - Gráfico de desempenho do piloto na instrução para PPR.

Considerando que o grau 4 correspondia ao desempenho de “voo bom” e o 3 de “voo satisfatório”, a partir desses dados e dos depoimentos colhidos, concluiu-se que o PIC teve um desempenho normal, tendo sido toda a instrução realizada na base de Itápolis, conforme já mencionado.

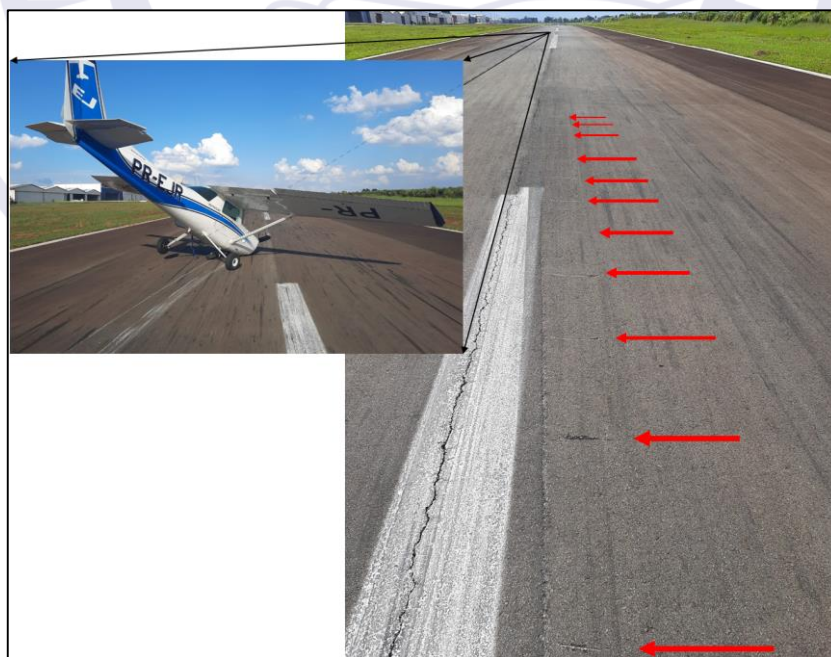
Os investigadores observaram marcas de impacto das pontas das pás contra a pista, cujas distâncias diminuíram entre si gradativamente, no sentido do pouso, o que evidenciava o deslocamento frontal da aeronave com aumento das rotações por minuto (RPM), corroborando com o relato da aplicação de potência depois do primeiro toque.

Figura 3 - Marcas do impacto das pás e dos componentes da aeronave deixadas na pista.

Após a última marca de “corte” da pá no asfalto, havia duas marcas contínuas, correspondentes à parte inferior da carenagem do motor e à haste da bequilha quebrada. A ausência de mais marcas de cortes das pás no asfalto indicava que houve a parada da rotação das pás. O PR-EJR parou afastado 100 m do ponto do primeiro toque na pista.

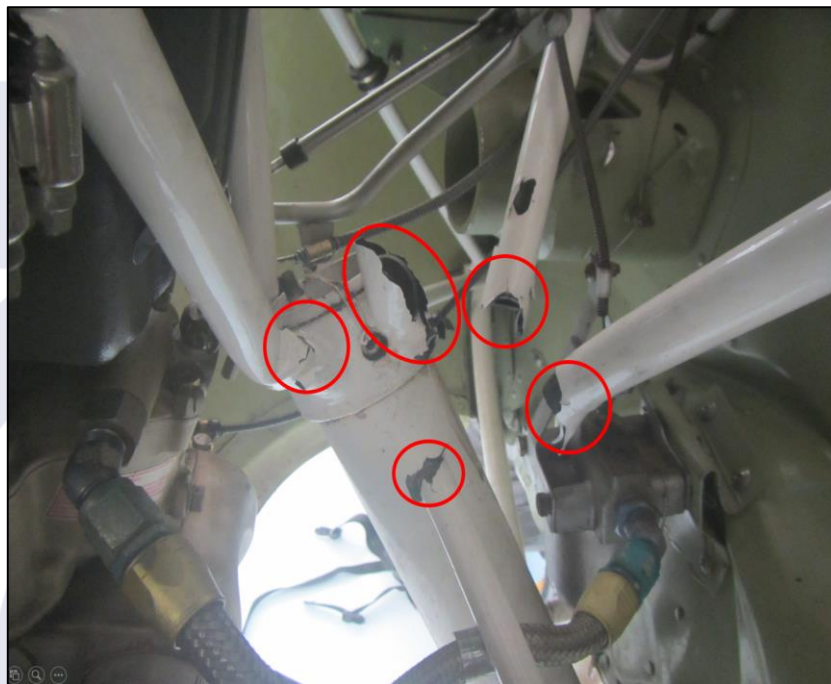
As hastes de fixação do berço do motor na perna do trem de nariz estavam fraturadas (Figura 4). Não foram constatadas evidências/indícios de manutenção inadequada na região que pudessem ter fragilizado o material anteriormente ao acidente, ou seja, as fraturas foram decorrentes da energia do impacto no pouso.

Figura 4 - Hastes de conexão do berço do motor com a bequilha rompidas.

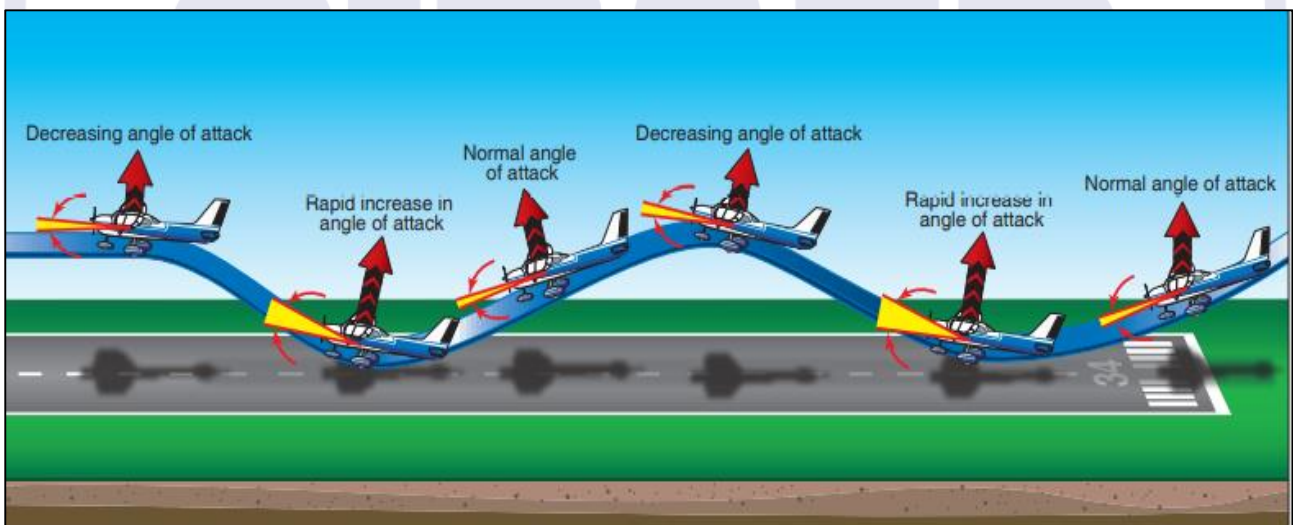
A dinâmica de eventos da ocorrência indica similaridade com uma condição de *porpoising*, representada pela Figura 5. Conforme abordado no Relatório Final A-107/CENIPA/2016, com a aeronave de matrícula PP-MMJ, onde houve um pouso com

Essas oscilações podem ocorrer a partir de um pouso com velocidade acima do previsto, ou por ação de fenômenos meteorológicos como uma rajada de vento. Caso o efeito de oscilação não seja interrompido em tempo, a força com que a aeronave se choca contra o solo pode aumentar, chegando ao ponto em que uma falha estrutural poderá ocorrer.

Figura 5 - Dinâmica do *porpoising*. Fonte: Federal Aviation Administration (FAA).

A ação corretiva a ser tomada, nesses casos, depende da severidade do fenômeno. Para casos mais leves, sem mudança abrupta do ângulo de arfagem da aeronave, um pouso subsequente mais à frente da pista poderia ser executado, aplicando-se potência suficiente e ajustando-se a arfagem para se reduzir a razão de descida. Já para casos mais severos, a ação mais segura seria executar uma arremetida imediatamente. De maneira geral, a arremetida, desde que controlada, era a ação mais conservadora.
