COMANDO DA AERONÁUTICA
CENTRO DE INVESTIGAÇÃO E PREVENÇÃO DE
ACIDENTES AERONÁUTICOS

RELATÓRIO FINAL SIMPLIFICADO

DADOS DA OCORRÊNCIA								
DATA - HORA		INVESTIGAÇÃO		SUMA Nº				
18SET2021 - 14:20 (UTC)		SERIPA IV		A-106/CENIPA/2021				
CLASSIFICAÇÃO		TIPO(S)		SUBTIPO(S)				
ACIDENTE		[ARC] CONTATO ANORMAL COM A PISTA		POUSO BRUSCO				
LOCALIDADE		MUNICÍPIO		UF	COORDENADAS			
AERÓDROMO COMANDANTE ROLIM ADOLFO AMARO (SBJD)		JUNDIAÍ		SP	23°10'54"S	046°56'37"W		
DADOS DA AERONAVE								
MATRÍCULA		FABRICANTE		MODELO				
PR-EJV		CESSNA AIRCRAFT		C152				
OPERADOR			REGISTRO		OPERAÇÃO			
EJ - ESCOLA DE AVIAÇÃO CIVIL LTDA.			PRI		INSTRUÇÃO			
PESSOAS A BORDO / LESÕES / DANOS À AERONAVE								
A BORDO		LESÕES					DANOS À AERONAVE	
		Illeso	Leve	Grave	Fatal	Desconhecido		
Tripulantes	1	1	-	-	-	-	Nenhum	
Passageiros	-	-	-	-	-	-	Leve	
Total	1	1	-	-	-	-	X Substancial	
							Destruída	
Terceiros	-	-	-	-	-	-	Desconhecido

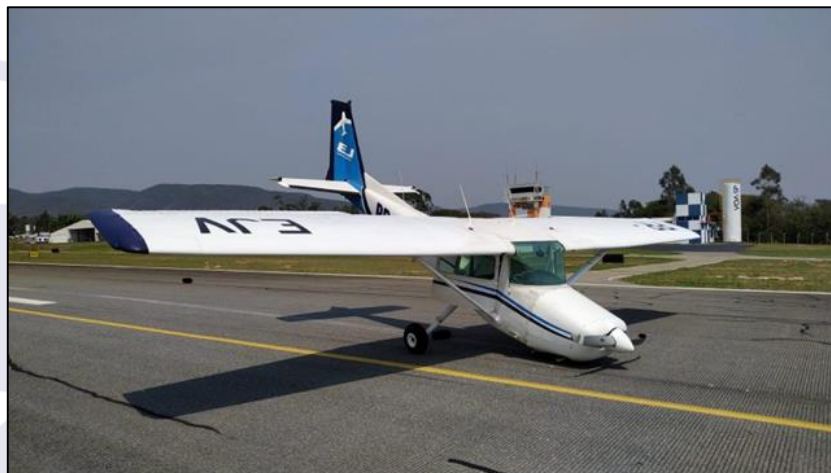
Durante o pouso, o trem de pouso auxiliar quebrou.

Figura 1 - Imagem da aeronave após a parada total.

A aeronave teve danos substanciais e o aluno saiu ileso.

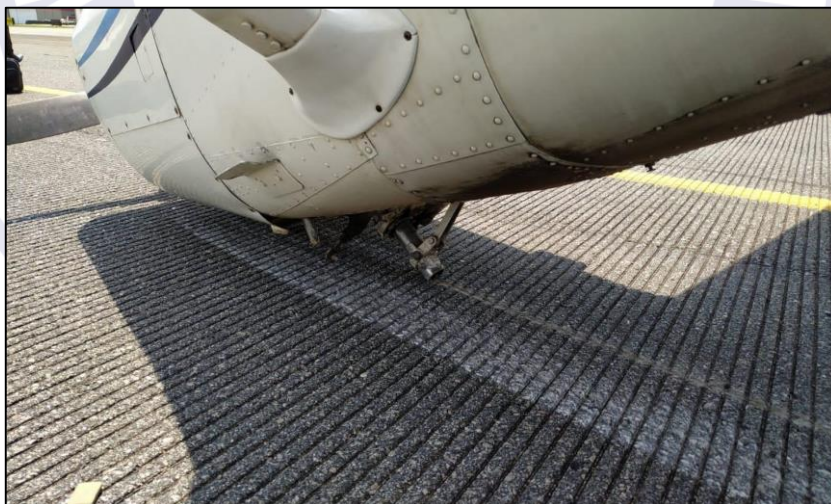
O AL cedeu o nariz mais uma vez, na tentativa de pousar, quando o avião novamente tocou com seu trem auxiliar e principal na sequência, respectivamente, causando um efeito “chicote” na aeronave que ganhou altura. O AL mais uma vez cedeu o nariz na tentativa de pousar, quando, após o terceiro toque, o trem de pouso auxiliar da aeronave quebrou (Figura 2).

Figura 2 - Imagem do trem de pouso auxiliar quebrado.

O IN que acompanhava no solo o voo do AL, mantendo contato via fonia e observando a aproximação, reportou que a aeronave tocou e subiu por duas vezes e que a quebra do trem de pouso auxiliar se deu após o terceiro toque.

Conforme os relatos e a análise dos fatos, foi possível concluir que a aeronave PR-EJV experimentou o fenômeno chamado de *porpoising* durante o pouso.

Dessa forma, a pouca experiência de voo do AL, o desconforto em realizar a aproximação para outra cabeceira, aliado ao desconhecimento em relação aos fenômenos físicos em que a aeronave estaria sujeita e, ainda, com a velocidade acima do previsto na aproximação, afetaram o processo decisório e corroboraram para a sequência de eventos que culminaram com o acidente.

Divulgar os ensinamentos colhidos nesta investigação à EJ - Escola de Aviação Ltda. ME, a fim de que aquele Centro de Instrução de Aviação Civil (CIAC) estude a possibilidade de incluir, em seus materiais de instrução e de promoção da segurança operacional, os conhecimentos relacionados ao risco de *porpoising* durante a execução de pousos.

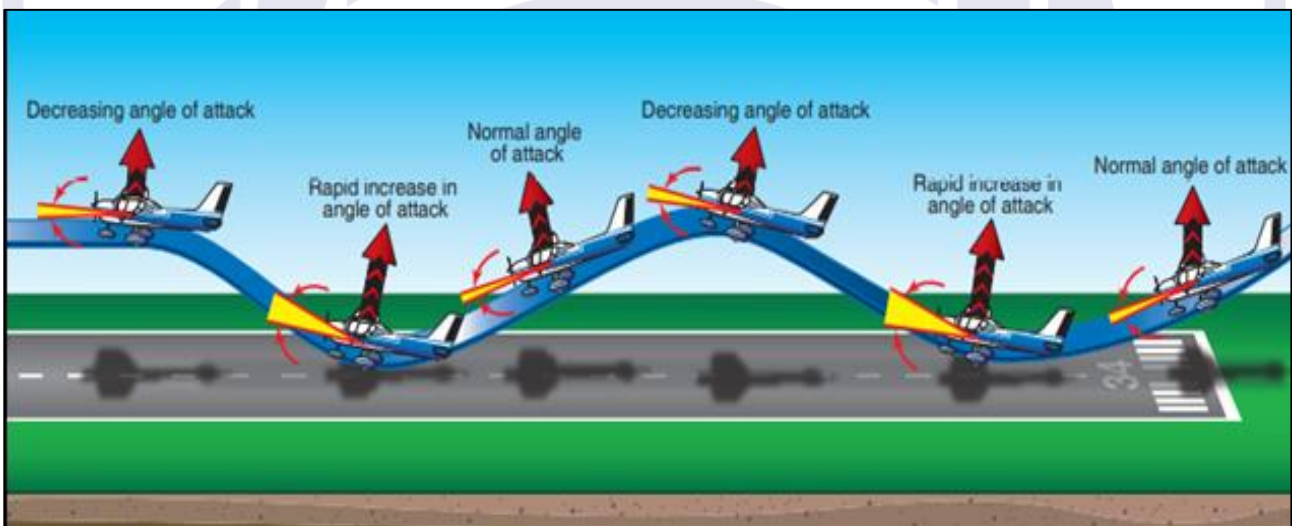
O pouso *porpoise* é uma aterragem definida por uma série de saltos e mergulhos, de forma que, ao tocar a pista, a aeronave é impulsionada para cima, afastando-se do solo com velocidade insuficiente para voar. Como resultado deste salto sem velocidade, a aeronave retorna ao solo e toca a pista de maneira brusca, sendo impulsionada novamente para cima, de maneira contínua.

Essas oscilações podem ocorrer a partir de um pouso com velocidade acima do previsto, ou por ação de fenômenos meteorológicos como uma rajada de vento.

Caso o efeito de oscilação não seja interrompido em tempo, a força com que a aeronave se choca contra o solo pode aumentar, chegando ao ponto em que uma falha estrutural poderá ocorrer.

Figura 3 - Dinâmica do *porpoising*. Fonte: Federal Aviation Administration (FAA).

A prática mais comum para controlar esse tipo de situação é executar uma arremetida assim que se percebe a entrada em *porpoising*, realizando nova aproximação.
