**COMANDO DA AERONÁUTICA**  
**CENTRO DE INVESTIGAÇÃO E PREVENÇÃO DE**  
**ACIDENTES AERONÁUTICOS**

**RELATÓRIO FINAL SIMPLIFICADO**

DADOS DA OCORRÊNCIA								
DATA - HORA		INVESTIGAÇÃO		SUMA Nº				
18JAN2013 - 16:45 (UTC)		SERIPA IV		A-008/CENIPA/2013				
CLASSIFICAÇÃO	TIPO(S)		SUBTIPO(S)					
ACIDENTE	[SCF-PP] FALHA OU MAU FUNCIONAMENTO DO MOTOR		FALHA DO MOTOR EM VOO					
LOCALIDADE	MUNICÍPIO		UF	COORDENADAS				
ARREDORES DO AERÓDROMO DE PIRACICABA - (SDPW)	PIRACICABA		SP	22°44'14''S	047°36'45''W			
DADOS DA AERONAVE								
MATRÍCULA		FABRICANTE		MODELO				
PR-EJX		CESSNA AIRCRAFT		152				
OPERADOR			REGISTRO		OPERAÇÃO			
EJ ESCOLA DE AERONÁUTICA CIVIL LTDA.			PRI		INSTRUÇÃO			
PESSOAS A BORDO / LESÕES / DANOS À AERONAVE								
A BORDO		LESÕES					DANOS À AERONAVE	
		Ileso	Leve	Grave	Fatal	Desconhecido		
Tripulantes	2	-	2	-	-	-	Nenhum	
Passageiros	-	-	-	-	-	-	Leve	
<b>Total</b>	<b>2</b>	-	<b>2</b>	-	-	-	X Substancial	
							Destruída	
Terceiros	-	-	-	-	-	-	Desconhecido

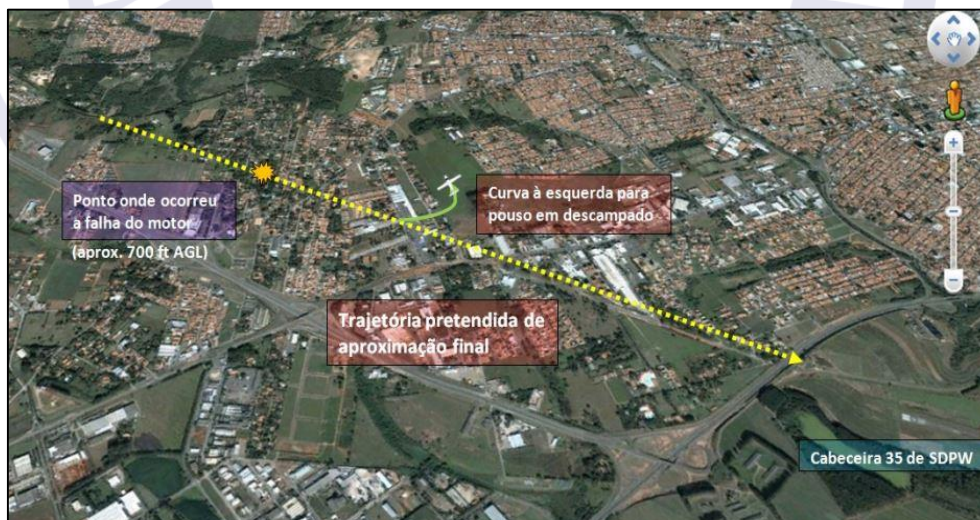
Figura 1 - Trajetória da aeronave.

Durante a aproximação para a pista 35 de SDPW, houve a falha do motor. Não houve sucesso na tentativa de reacendimento e, a partir de 700 ft de altura, foi efetuado planeio em curva à esquerda, para pouso forçado em área de vegetação baixa (capinzal).

O avião colidiu contra cupinzeiros durante a corrida de pouso e pilonou.

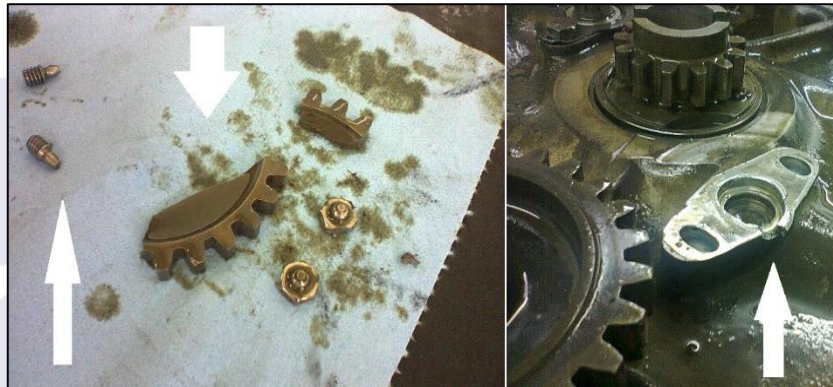
Figura 2 - Danos aos parafusos, engrenagem e base de fixação.

Foram realizados testes e pesquisas no motor *Lycoming* O-235-L2C, número de série L-17035-15, nas dependências do operador, com a presença de um engenheiro do Instituto de Aeronáutica e Espaço (IAE), ocasião em que foi constatada a quebra da engrenagem *Part Number* (P/N) 75072 e dos parafusos PN LW-25-0.63, com danos à base de fixação, PN 61151, todos instalados no motor da aeronave.

Durante o trabalho de investigação realizado nesse motor, ficou evidenciado que a falha ocorreu por rompimento da engrenagem intermediária da árvore de manivelas por sobrecarga. A falha foi provocada pelo desgaste excessivo dos parafusos de fixação do eixo da referida engrenagem com posterior rompimento, sendo que a cabeça de um dos parafusos se posicionou entre os dentes da referida engrenagem.

A hipótese mais provável para esse desgaste é a aplicação incorreta de torque, ou mesmo a ausência de torque, nesses parafusos ocasionada durante um procedimento de manutenção.
