COMANDO DA AERONÁUTICA
CENTRO DE INVESTIGAÇÃO E PREVENÇÃO DE
ACIDENTES AERONÁUTICOS

RELATÓRIO FINAL
IG-187/CENIPA/2013

OCORRÊNCIA:	INCIDENTE GRAVE
AERONAVE:	PR-EKN
MODELO:	BK 117 C-2
DATA:	15OUT2013

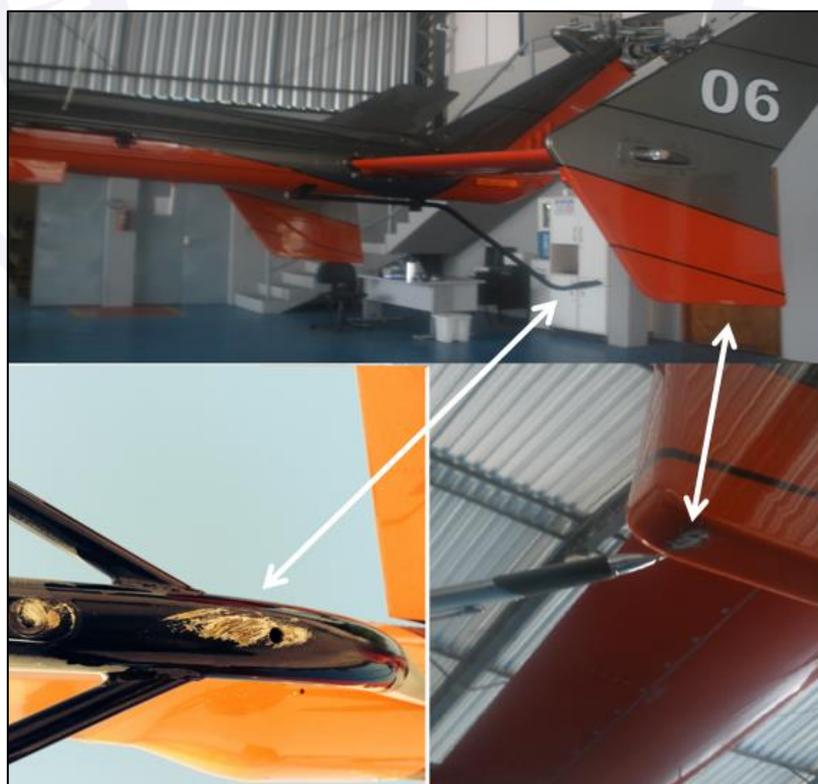
A aeronave teve danos leves no protetor de cauda e na deriva vertical esquerda.

Figura 1 - Danos causados à deriva e ao protetor de cauda.

Observou-se que o toque do protetor de cauda e da deriva vertical esquerda do helicóptero no solo foi resultado da perda momentânea da visualização do terreno pelo piloto, após o aparecimento de uma densa nuvem de poeira, característico do *brownout*.

A ocorrência do *brownout* durante o pouso diminuiu a consciência situacional do piloto, influenciando seu desempenho, dificultando o controle da aeronave, o que ocasionou a colisão da deriva e protetor da cauda contra o solo.

Atuar junto às escolas de aviação civil, a fim de que estes centros de formação de pilotos de helicópteros enfatizem em seus cursos os fatores que contribuem para a ocorrência do *brownout*, sobretudo durante pousos e decolagens de locais não homologados ou não registrados, e os riscos associados a esse fenômeno.

Divulgar os ensinamentos colhidos na presente investigação, a fim de alertar pilotos e operadores de helicópteros sobre os riscos associados à ocorrência do fenômeno conhecido como *brownout*, sobretudo durante pousos e decolagens de locais não homologados ou não registrados.
