COMANDO DA AERONÁUTICA
CENTRO DE INVESTIGAÇÃO E PREVENÇÃO DE
ACIDENTES AERONÁUTICOS

RELATÓRIO FINAL SIMPLIFICADO

DADOS DA OCORRÊNCIA				
DATA - HORA		INVESTIGAÇÃO		SUMA Nº
09JUL2015 - 16:15 (UTC)		SERIPA IV		A-099/CENIPA/2015
CLASSIFICAÇÃO	TIPO(S)		SUBTIPO(S)	
ACIDENTE	[USOS] POUSO AQUÉM/ALÉM DA PISTA		POUSO ANTES DA PISTA	
LOCALIDADE	MUNICÍPIO	UF	COORDENADAS	
AERÓDROMO DE TATUÍ (SDTF)	TATUÍ	SP	23°19'55"S	047°52'48"W

DADOS DA AERONAVE		
MATRÍCULA	FABRICANTE	MODELO
PR-ENM	CESSNA AIRCRAFT	T182T
OPERADOR	REGISTRO	OPERAÇÃO
PARTICULAR	TPP	PRIVADA

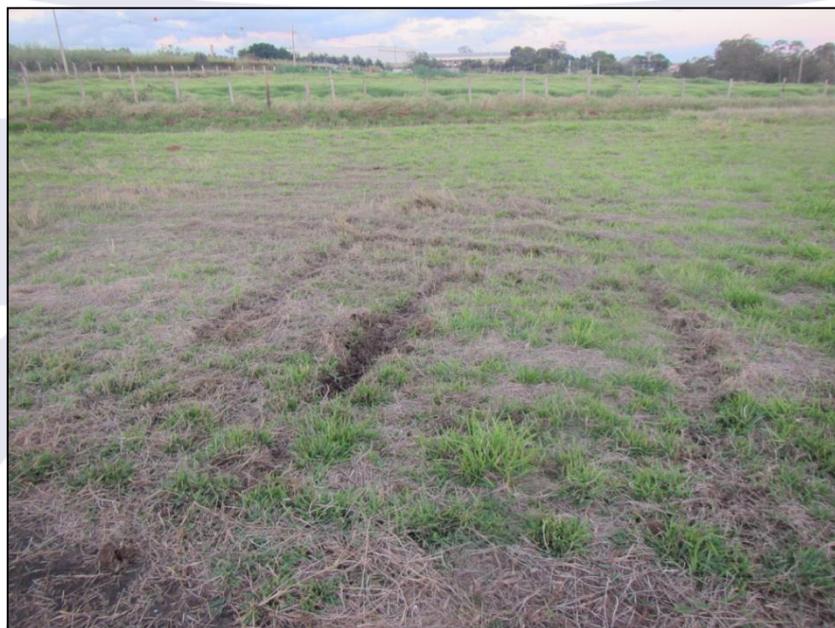
A aeronave decolou de SBJD para SDTF e, ao realizar a primeira aproximação para a RWY 32, houve o toque antes da pista (Figura 1), o que causou danos ao trem de pouso do nariz. A aeronave subiu e tocou, dessa vez, na pista com a carenagem do motor e com as hélices.

Figura 1 - Marcas de toque anteriores a pista.

De acordo com as informações apresentadas acima, é possível que a aeronave tenha sofrido a influência de uma cortante de vento em superfície e que o tripulante não tenha identificado a situação a tempo de recuperar as condições adequadas para o pouso.

Outra possibilidade é que tenha ocorrido um inadequado julgamento, associado a uma aproximação não estabilizada, o que teria ocasionado o toque antes da pista.

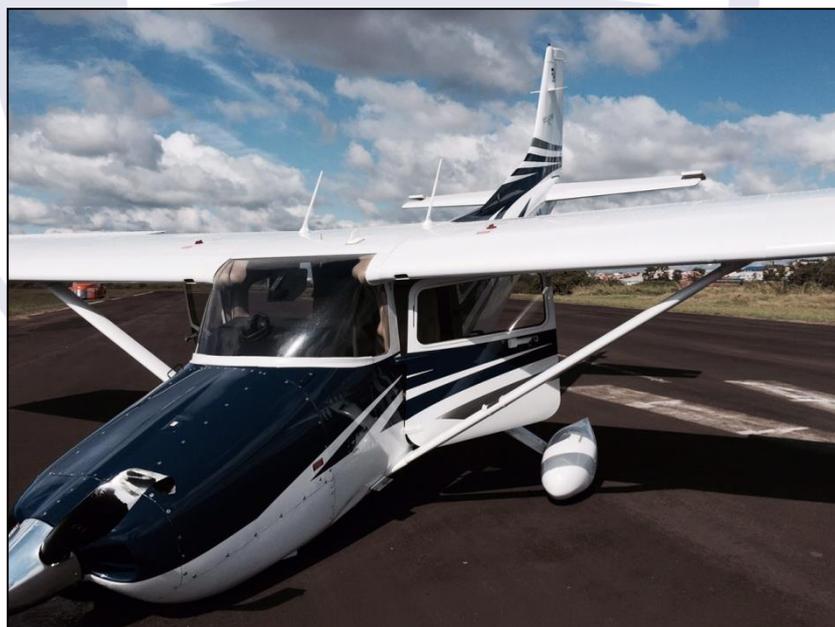
Após, a aeronave arrastou-se por, aproximadamente, 70 metros até a parada total.

Figura 2 - Vista frontal da aeronave após a parada.
