COMANDO DA AERONÁUTICA
CENTRO DE INVESTIGAÇÃO E PREVENÇÃO DE
ACIDENTES AERONÁUTICOS

RELATÓRIO FINAL
A-140/CENIPA/2019

OCORRÊNCIA:	ACIDENTE
AERONAVE:	PR-ETJ
MODELO:	SR20
DATA:	21OUT2019

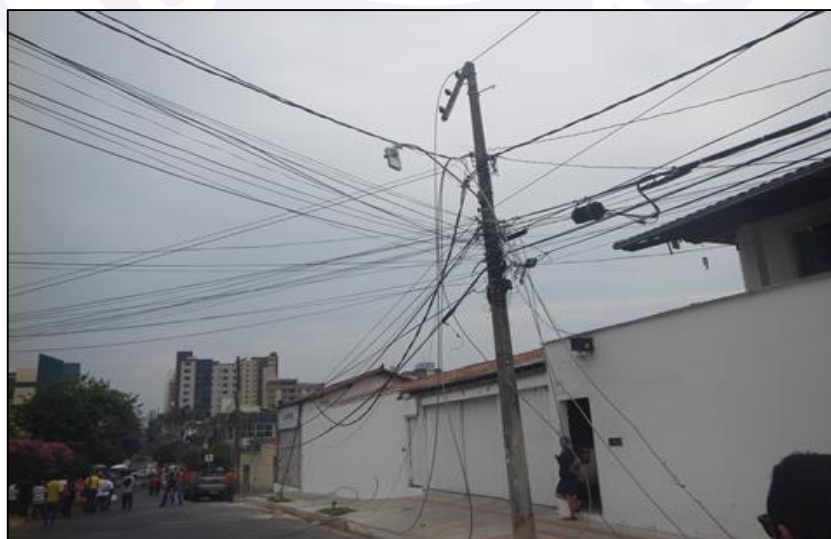
O primeiro impacto ocorreu em atitude picada (aproximadamente 10°) e com asas niveladas, provocando a colisão da ponta de asa direita contra um poste da rede elétrica na via (Figura 1).

Figura 1 - Ponto do primeiro impacto da aeronave.

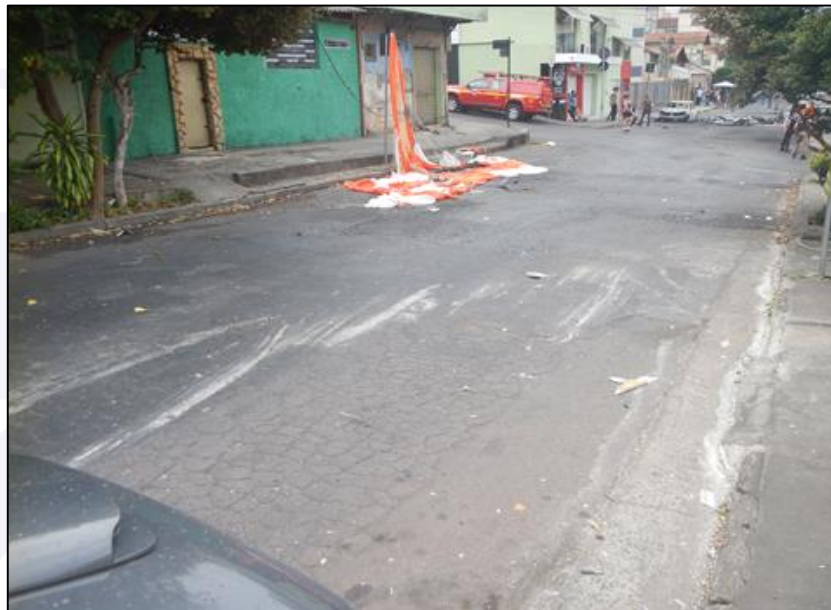
Após o segundo impacto, a aeronave colidiu contra o asfalto dessa mesma via, arrastando-se por cerca de 100 metros até colidir contra a traseira de um veículo que estava em circulação na via (Figura 2).

Figura 2 - Marcas no asfalto da colisão da aeronave.

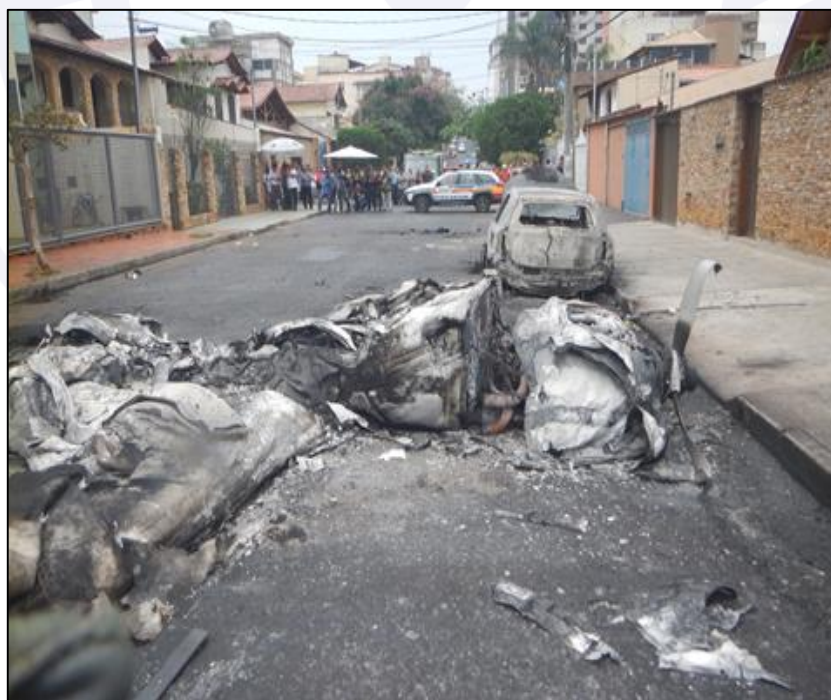
O grau de destruição e de carbonização da aeronave dificultou a verificação de equipamentos e instrumentos (Figuras 3 e 4).

Figura 3 - Destroços da aeronave após a extinção do fogo.

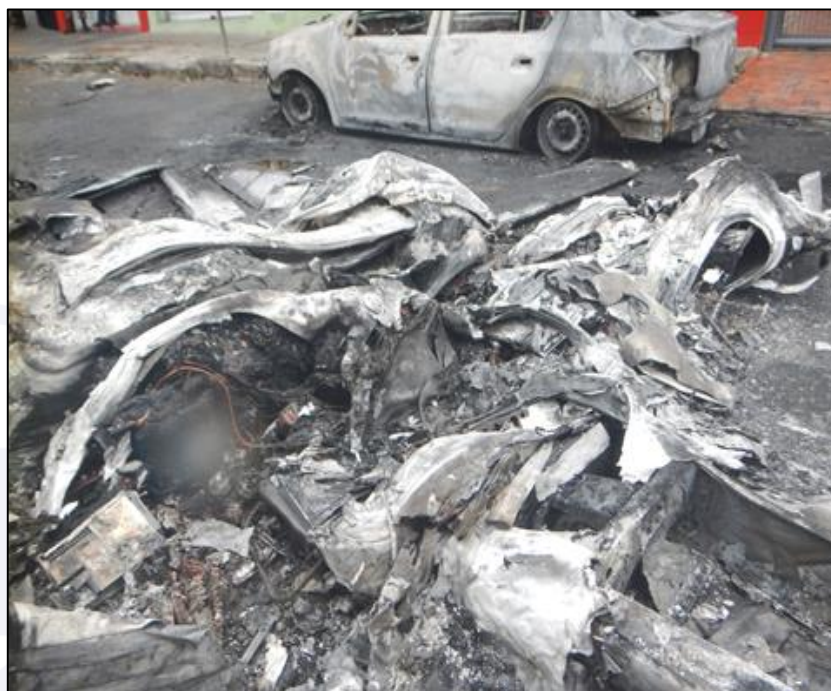
Figura 4 - Vista aproximada dos destroços após a extinção do fogo.

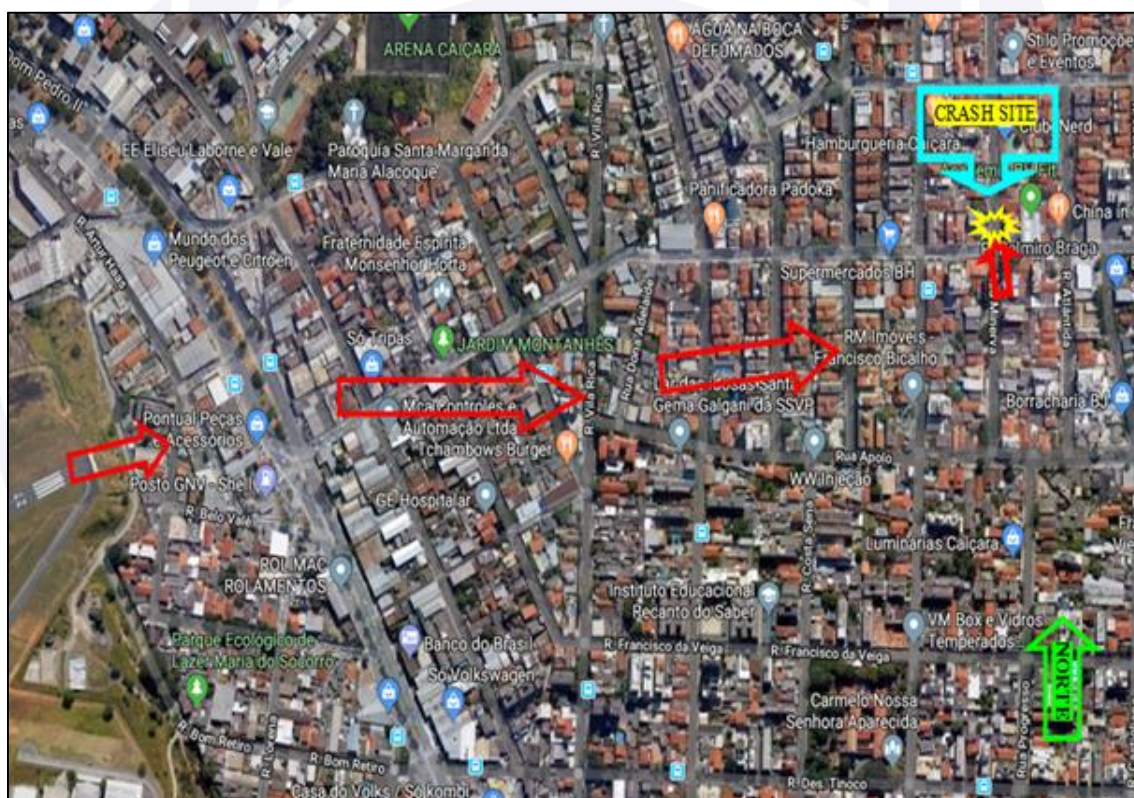
A trajetória da aeronave pode ser observada na Figura 5, abaixo:

Figura 5 - Croqui da ocorrência. Fonte: Google Earth.
