COMANDO DA AERONÁUTICA
CENTRO DE INVESTIGAÇÃO E PREVENÇÃO DE
ACIDENTES AERONÁUTICOS

RELATÓRIO FINAL SIMPLIFICADO

DADOS DA OCORRÊNCIA				
DATA - HORA		INVESTIGAÇÃO		SUMA Nº
26AGO2020 - 13:10 (UTC)		SERIPA IV		A-102/CENIPA/2020
CLASSIFICAÇÃO	TIPO(S)		SUBTIPO(S)	
ACIDENTE	[SCF-NP] FALHA OU MAU FUNCIONAMENTO DE SISTEMA/COMPONENTE		COM TREM DE POUSO	
LOCALIDADE	MUNICÍPIO	UF	COORDENADAS	
AERÓDROMO CAMPO DE MARTE (SBMT)	SÃO PAULO	SP	23°30'32"S	046°38'17"W

DADOS DA AERONAVE		
MATRÍCULA	FABRICANTE	MODELO
PR-EVA	BEECH AIRCRAFT	C90A
OPERADOR	REGISTRO	OPERAÇÃO
COSTA NOBRE TRANSPORTE AÉREO E LOGÍSTICA - EIRELI	TPP	PRIVADA

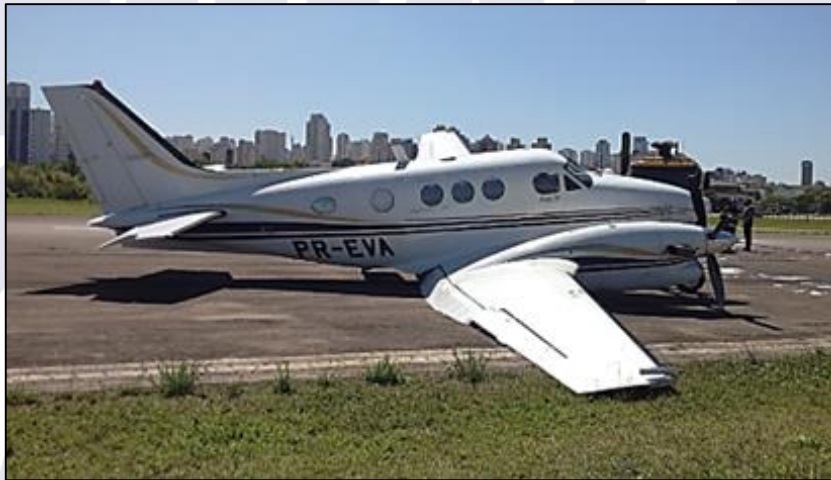
Durante a corrida de pouso em SBMT, houve o recolhimento da perna direita do trem de pouso principal. O piloto perdeu o controle direcional e a ponta da asa direita ultrapassou os limites da pista no decorrer da desaceleração.

A aeronave teve danos substanciais.

Figura 1 - Imagem da aeronave após a parada total.

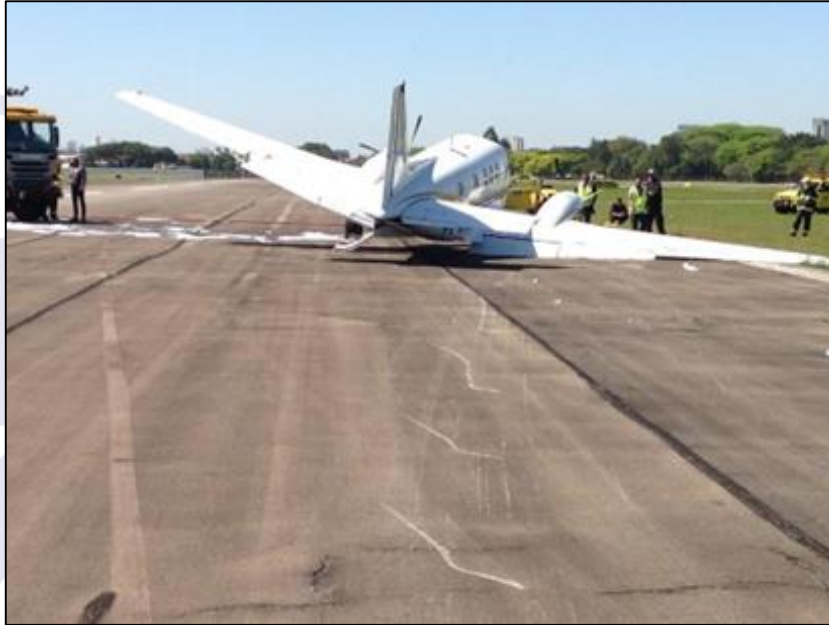
No início da corrida de pouso, o trem de pouso principal direito recolheu, o que resultou em uma guinada não comandada para a direita. A hélice, a asa e os flapes da direita tocaram o solo e a aeronave parou na lateral da pista, com a ponta da asa na área gramada adjacente (Figura 2).

Figura 2 - Imagem da aeronave mostrando as marcas deixadas pela hélice na pista.

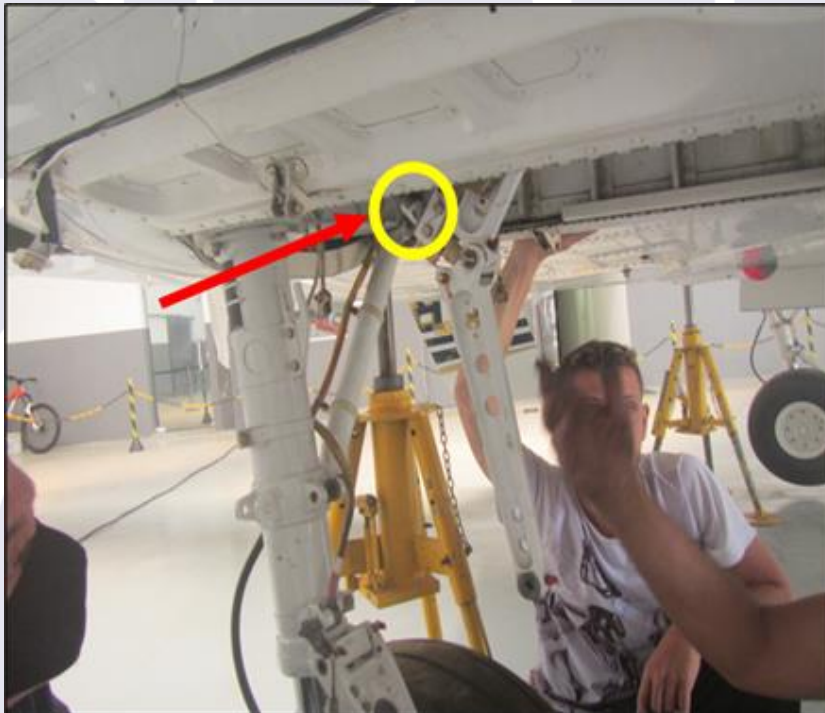
De acordo com o manual de manutenção, o sistema de trem de pouso principal direito incorporava uma *micro-switch* de aviso da posição do trem de pouso baixado e travado (Figura 6).

Figura 6 - Trem de pouso direito com a *micro-switch* destacada pelo círculo.

Exames posteriores realizados na *micro-switch* PN 90-361037-3 confirmaram que ela estava em curto-circuito.

Portanto, a *micro* se comportava como se estivesse acionada "fechada" qualquer que fosse a posição da perna do trem de pouso.

Assim, com base nos elementos de investigação reunidos, concluiu-se que o comportamento da *micro-switch* PN 90-361037-3 fez com que a energia hidráulica fosse interrompida antes que o trem de pouso direito completasse seu ciclo de baixamento, uma vez que ele era o último a ser efetivamente travado embaixo.

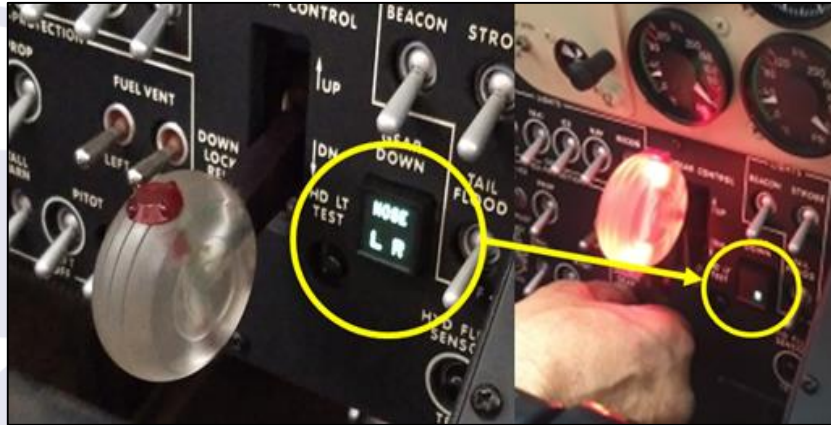
No curso das verificações executadas, observou-se que, quando o ciclo de recolhimento dos trens era interrompido desligando-se a energia hidráulica, as luzes indicadoras de travamento embaixo das pernas dos trens de nariz e principal esquerdo se apagavam, porém, a do trem principal direito permanecia acesa (Figura 7).

Figura 7 - Painel de indicação da posição dos trens de pouso. O círculo maior na figura mostra a condição das luzes com a alavanca em "DOWN" e o círculo menor mostra a luz "R" acesa durante a interrupção do ciclo de recolhimento.

Portanto, a luz da perna do trem de pouso direito indicava, erroneamente, que ela estava baixada e travada, embora todos os trens estivessem em trânsito.

Os investigadores observaram que, durante repetidos comandamentos, manuais e por meio da alavanca de comando da cabine, a luz de indicação de posição travado embaixo do trem de pouso direito permanecia acesa o tempo todo, mesmo quando a *micro-switch* PN 90-361037-3 era acionada manualmente.
