COMANDO DA AERONÁUTICA
CENTRO DE INVESTIGAÇÃO E PREVENÇÃO DE
ACIDENTES AERONÁUTICOS

RELATÓRIO FINAL SIMPLIFICADO

DADOS DA OCORRÊNCIA			
DATA - HORA	INVESTIGAÇÃO	SUMA N°	
13AGO2022 - 14:15 (UTC)	SERIPA II	IG-090/CENIPA/2022	
CLASSIFICAÇÃO	TIPO(S)		
INCIDENTE GRAVE	[LOC-G] PERDA DE CONTROLE NO SOLO [RE] EXCURSÃO DE PISTA		
LOCALIDADE	MUNICÍPIO	UF	COORDENADAS
AERÓDROMO DEPUTADO LUÍS EDUARDO MAGALHÃES (SBSV)	SALVADOR	BA	12°54'31"S 038°19'21"W

DADOS DA AERONAVE		
MATRÍCULA	FABRICANTE	MODELO
PR-FBU	EMBRAER	EMB-500
OPERADOR	REGISTRO	OPERAÇÃO
PIONEIRA COM. E REP. DE PROD. AGROP. LTDA.-ME	TPP	PRIVADA

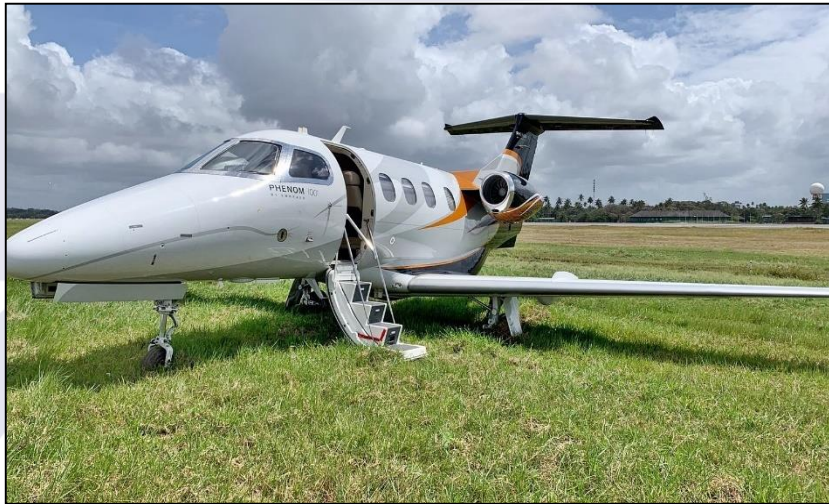
Após o pouso na pista 10 de SBSV, houve a perda de controle da aeronave, que saiu pela lateral direita da pista.

A aeronave teve danos leves. O tripulante e os sete passageiros saíram ilesos.

Figura 1 - Vista do PR-FBU após a ocorrência.

Os exames nos trens de pouso principais revelaram danos leves em decorrência da excursão de pista.

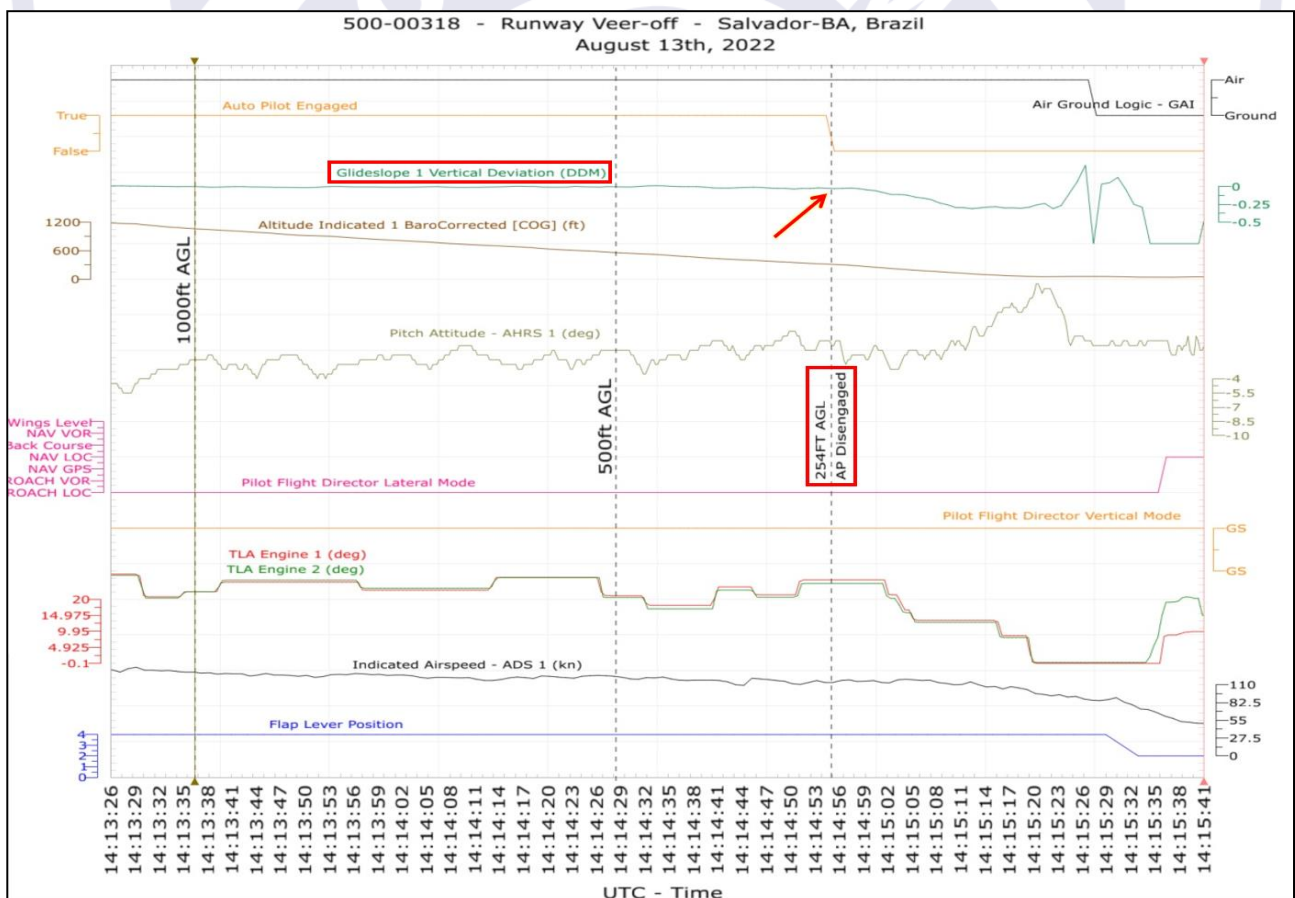
Com base nas informações extraídas do CVDR da aeronave, relacionadas à dinâmica do voo e à performance da aeronave, verificou-se que, após o piloto automático ser desengajado (245 ft de altura), a aeronave passou a ficar abaixo da rampa ideal de aproximação (vide *Glideslope 1 Vertical Deviation* - DDM - Figura 6).

Figura 6 - Representação gráfica da dinâmica de aproximação do PR-FBU. Em destaque, o momento em que o piloto automático foi desengajado e a aeronave passou a ficar abaixo da rampa ideal.

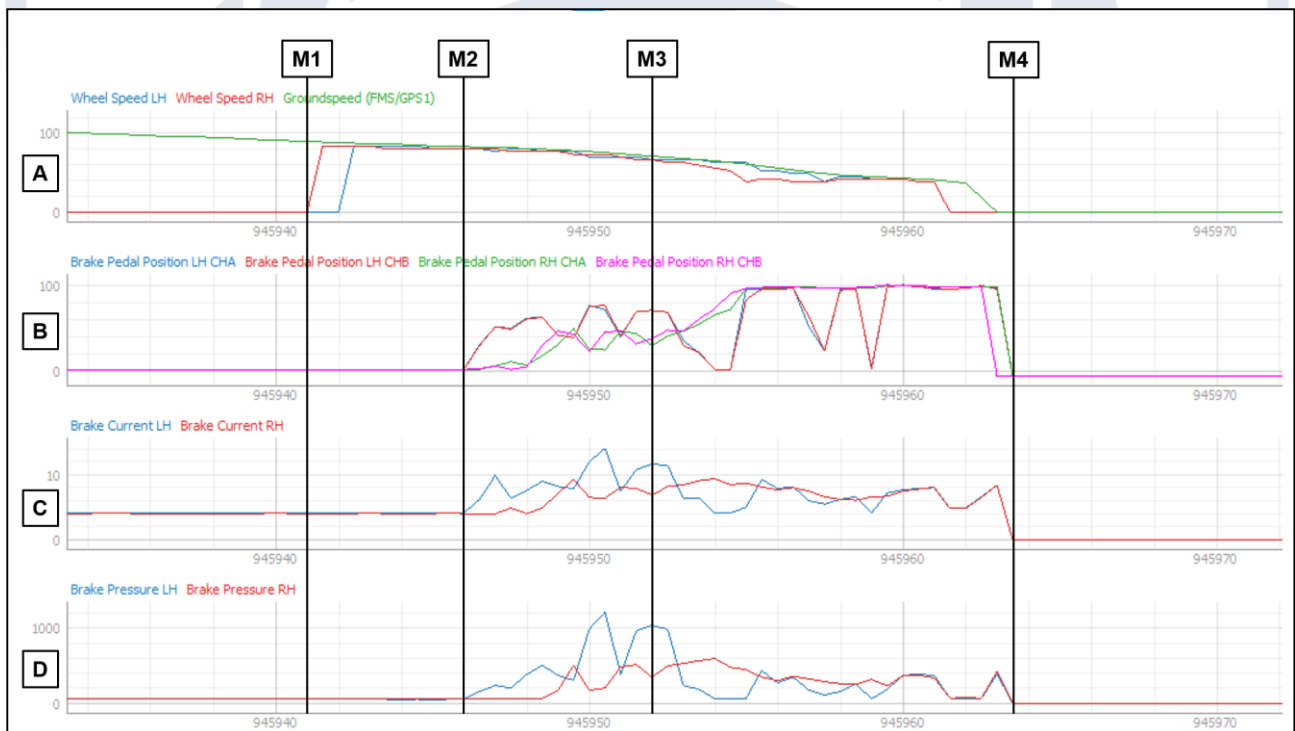
Figura 8 - Representação gráfica da dinâmica de frenagem do PR-FBU (dados extraídos do gravador de voo).

O gráfico “A”, Figura 8, traz a comparação das velocidades das rodas dos trens principais (*Wheel Speed LH* - velocidade da roda do trem principal esquerdo e *Wheel Speed RH* - velocidade da roda do trem principal direito) com a velocidade da aeronave (*Ground Speed* - velocidade da aeronave em relação ao solo).

Analisando esse gráfico, foi possível verificar que o primeiro toque da aeronave no solo ocorreu com o trem principal direito (momento “M1”) e que, a partir do momento “M2”, houve a redução gradual das velocidades das rodas dos trens principais em comparação com a velocidade da aeronave.

A despeito da flutuação de indicação entre os canais, foi possível observar que os pedais de freios foram acionados a partir do momento “M2”, evidenciando, assim, que a desaceleração das rodas, observada no gráfico “A”, ocorreu em virtude da atuação dos freios da aeronave.

Dessa forma, a análise dos gráficos “C” e “D”, em conjunto com os gráficos “A” e “B”, confirmou o acionamento dos freios da aeronave, a partir do momento “M2”.

Referente ao momento “M3”, o gráfico “A” mostra que a partir daquele instante a roda direita passa a ter uma redução de velocidade maior que a roda esquerda. Tal indicação está em consonância com os gráficos “C” e “D”, os quais mostraram respectivamente que no mesmo instante foi registrado um decréscimo de *brake current* e *brake pressure* da roda do trem de pouso esquerdo, representando, em tese, o momento em que houve a perda de controle direcional da aeronave.

O momento “M4” destaca que a partir dali, houve a interrupção da gravação dos dados de voo pelo CVDR, devido ao acionamento do *Impact Switch* (relé de impacto), acionado quando era excedido $5G \pm 10\%$ de aceleração no eixo longitudinal ou lateral.

Dessa maneira, com base na análise desses dados, foi possível constatar que o sistema de freios do PR-FBU funcionou conforme previsto.
