COMANDO DA AERONÁUTICA
CENTRO DE INVESTIGAÇÃO E PREVENÇÃO DE
ACIDENTES AERONÁUTICOS

RELATÓRIO FINAL SIMPLIFICADO

DADOS DA OCORRÊNCIA			
DATA - HORA	INVESTIGAÇÃO	SUMA N°	
13AGO2022 - 14:15 (UTC)	SERIPA II	IG-090/CENIPA/2022	
CLASSIFICAÇÃO	TIPO(S)		
INCIDENTE GRAVE	[LOC-G] PERDA DE CONTROLE NO SOLO [RE] EXCURSÃO DE PISTA		
LOCALIDADE	MUNICÍPIO	UF	COORDENADAS
AERÓDROMO DEPUTADO LUÍS EDUARDO MAGALHÃES (SBSV)	SALVADOR	BA	12°54'31"S 038°19'21"W

DADOS DA AERONAVE		
MATRÍCULA	FABRICANTE	MODELO
PR-FBU	EMBRAER	EMB-500
OPERADOR	REGISTRO	OPERAÇÃO
PIONEIRA COM. E REP. DE PROD. AGROP. LTDA.-ME	TPP	PRIVADA

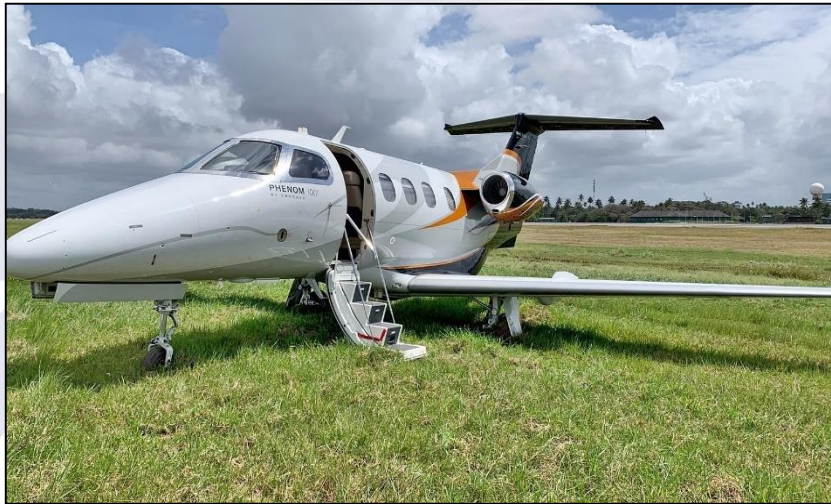
Após o pouso na pista 10 de SBSV, houve a perda de controle da aeronave, que saiu pela lateral direita da pista.

A aeronave teve danos leves. O tripulante e os sete passageiros saíram ilesos.

Figura 1 - Vista do PR-FBU após a ocorrência.

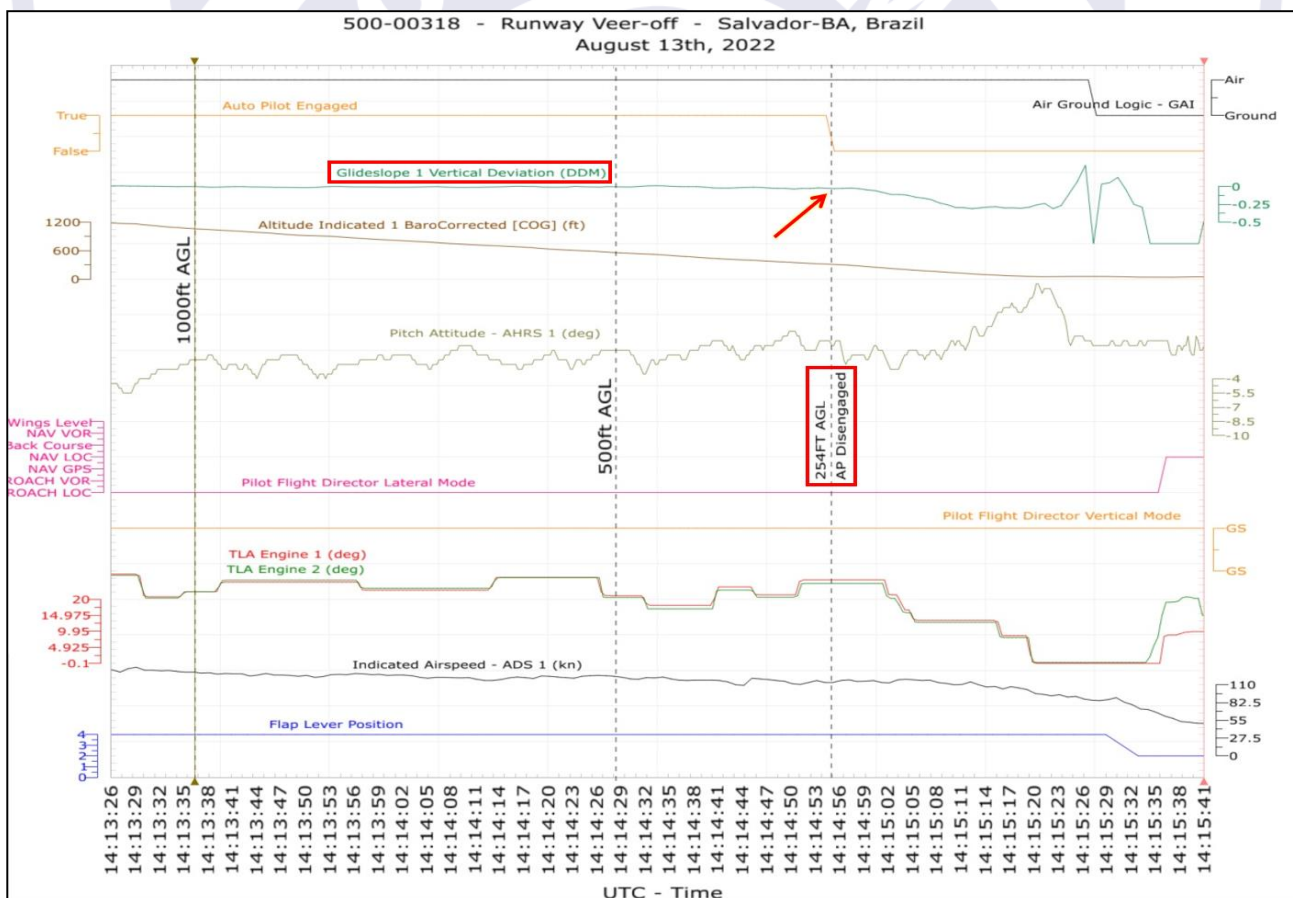
Com base nas informações extraídas do CVDR da aeronave, relacionadas à dinâmica do voo e à performance da aeronave, verificou-se que, após o piloto automático ser desengajado (245 ft de altura), a aeronave passou a ficar abaixo da rampa ideal de aproximação (vide *Glideslope 1 Vertical Deviation* - DDM - Figura 6).

Figura 6 - Representação gráfica da dinâmica de aproximação do PR-FBU. Em destaque, o momento em que o piloto automático foi desengajado e a aeronave passou a ficar abaixo da rampa ideal.

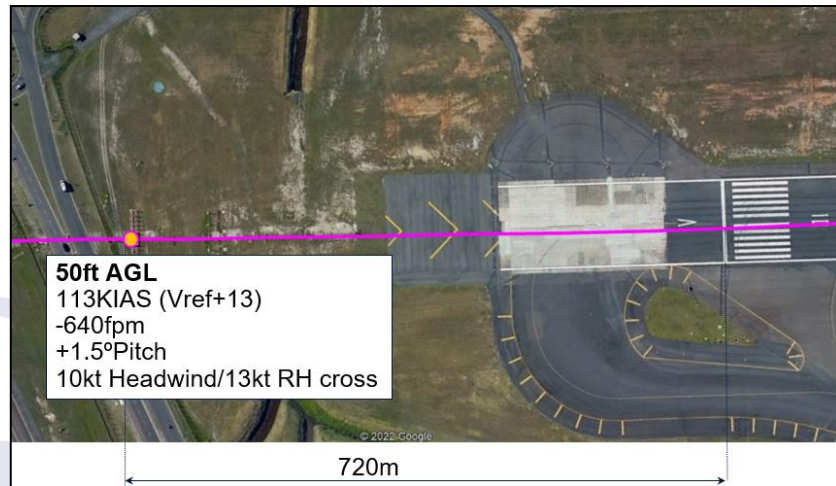
Com isso, a aeronave atingiu 50 ft de altura a, aproximadamente, 720 m antes da cabeceira 10 de SBSV. Nesse momento, estava com 113 kt ($V_{REF} + 13$) de velocidade indicada e 640 ft/min de razão de descida (Figura 7).

Figura 7 - Dinâmica de aproximação do PR-FBU ao atingir 50 ft de altura.

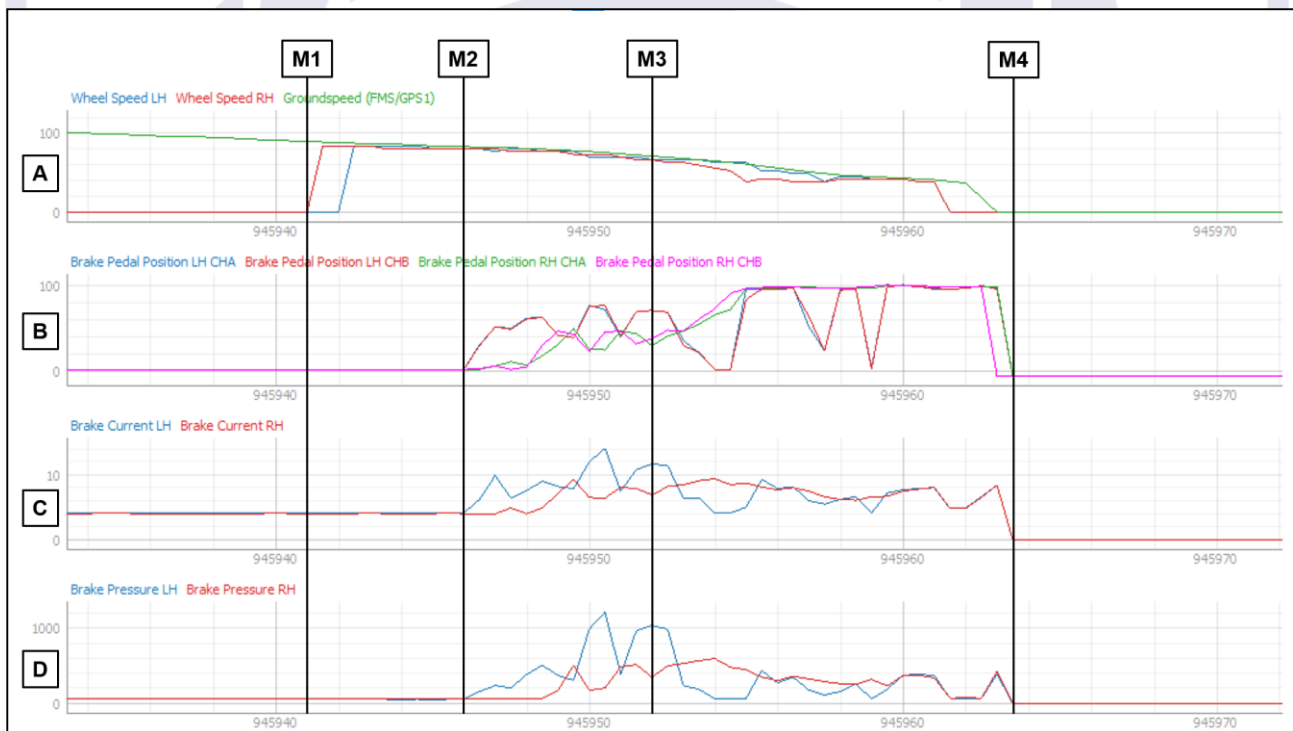
Figura 8 - Representação gráfica da dinâmica de frenagem do PR-FBU (dados extraídos do gravador de voo).

O gráfico “A”, Figura 8, traz a comparação das velocidades das rodas dos trens principais (*Wheel Speed LH* - velocidade da roda do trem principal esquerdo e *Wheel Speed RH* - velocidade da roda do trem principal direito) com a velocidade da aeronave (*Ground Speed* - velocidade da aeronave em relação ao solo).

Analisando esse gráfico, foi possível verificar que o primeiro toque da aeronave no solo ocorreu com o trem principal direito (momento “M1”) e que, a partir do momento “M2”, houve a redução gradual das velocidades das rodas dos trens principais em comparação com a velocidade da aeronave.

A despeito da flutuação de indicação entre os canais, foi possível observar que os pedais de freios foram acionados a partir do momento “M2”, evidenciando, assim, que a desaceleração das rodas, observada no gráfico “A”, ocorreu em virtude da atuação dos freios da aeronave.

Dessa forma, a análise dos gráficos “C” e “D”, em conjunto com os gráficos “A” e “B”, confirmou o acionamento dos freios da aeronave, a partir do momento “M2”.

Referente ao momento “M3”, o gráfico “A” mostra que a partir daquele instante a roda direita passa a ter uma redução de velocidade maior que a roda esquerda. Tal indicação está em consonância com os gráficos “C” e “D”, os quais mostraram respectivamente que no mesmo instante foi registrado um decréscimo de *brake current* e *brake pressure* da roda do trem de pouso esquerdo, representando, em tese, o momento em que houve a perda de controle direcional da aeronave.

O momento “M4” destaca que a partir dali, houve a interrupção da gravação dos dados de voo pelo CVDR, devido ao acionamento do *Impact Switch* (relé de impacto), acionado quando era excedido $5G \pm 10\%$ de aceleração no eixo longitudinal ou lateral.

Dessa maneira, com base na análise desses dados, foi possível constatar que o sistema de freios do PR-FBU funcionou conforme previsto.
