**COMANDO DA AERONÁUTICA**  
**CENTRO DE INVESTIGAÇÃO E PREVENÇÃO DE**  
**ACIDENTES AERONÁUTICOS**

**RELATÓRIO FINAL**  
**A-090/CENIPA/2014**

<b>OCORRÊNCIA:</b>	<b>ACIDENTE</b>
<b>AERONAVE:</b>	<b>PR-FPL</b>
<b>MODELO:</b>	<b>EC-120B</b>
<b>DATA:</b>	<b>02MAIO2014</b>

O presente Relatório Final refere-se ao acidente com a aeronave PR-FPL, modelo EC-120B, ocorrido em 02MAIO2014, classificado como “[LOC-I] Perda de controle em voo”.

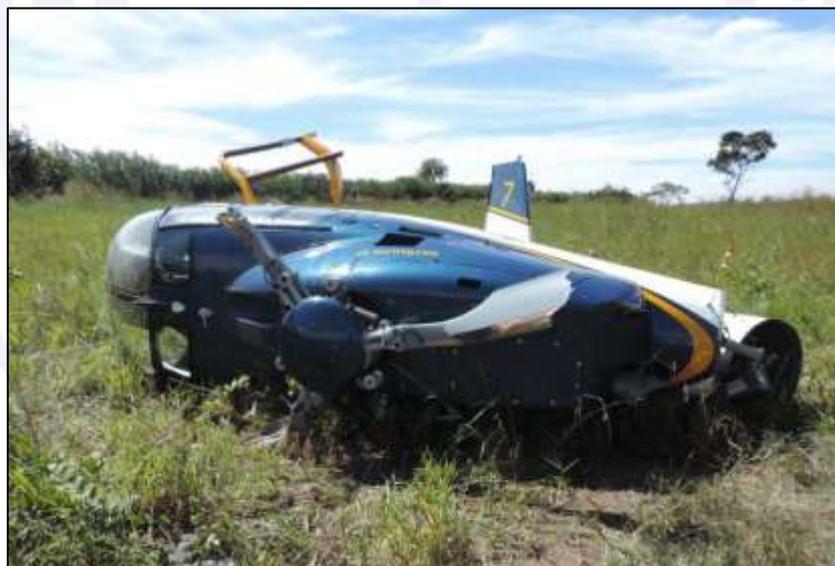
Figura 1 - Visão da aeronave após o impacto.

Houve ruptura na raiz das três pás do rotor principal, danos nos componentes rotativos, nos esquis e desconexão do cone de cauda.

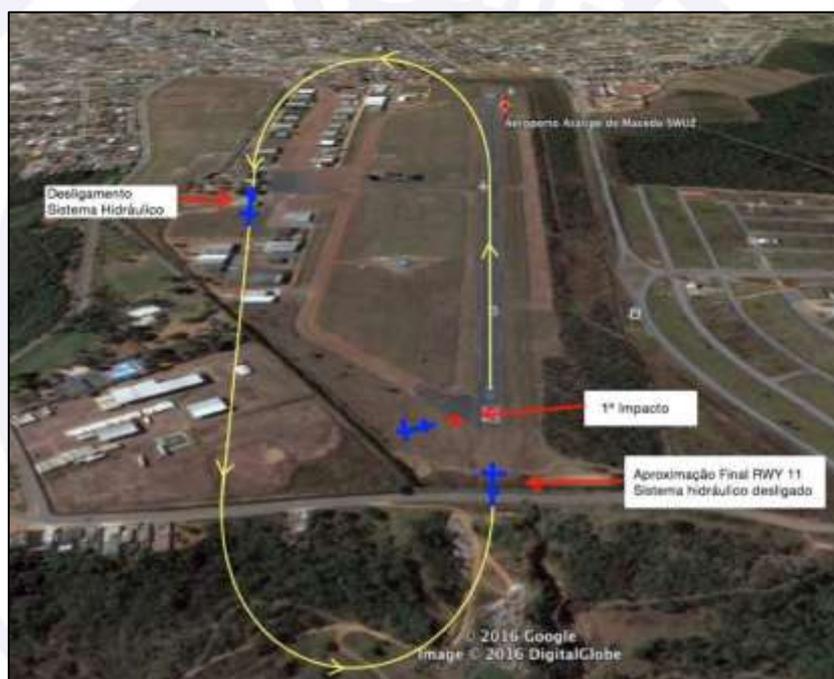
O impacto ocorreu ao lado da cabeceira da pista 11 de SWLZ, não havendo qualquer evidência de impacto anterior. A Figura 2 demonstra o croqui da ocorrência.

Figura 2 - Croqui da ocorrência.

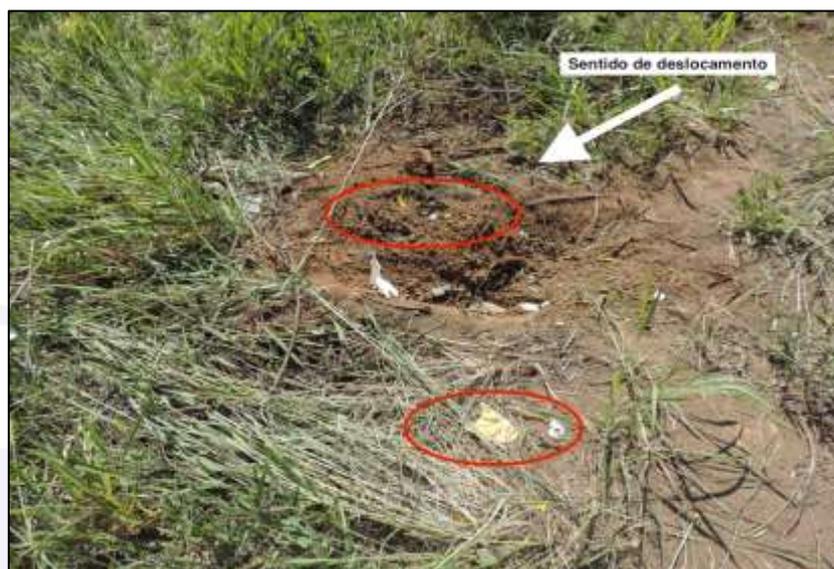
O primeiro impacto contra o solo ocorreu com a parte traseira esquerda da aeronave (Figura 3).

Figura 3 - Primeiro impacto. Em destaque, tinta amarela do esqui e pedaços da guarda do rotor de cauda tipo *fenestron*.

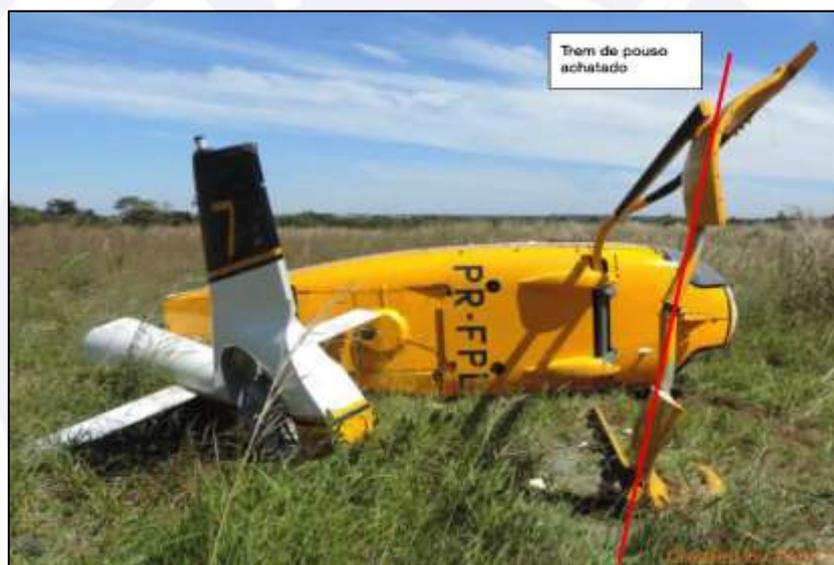
Os esquis (trem de pouso) ficaram achatados na parte traseira devido ao choque contra o terreno (Figura 4).

Figura 4 - Trem de pouso achatado, em destaque.

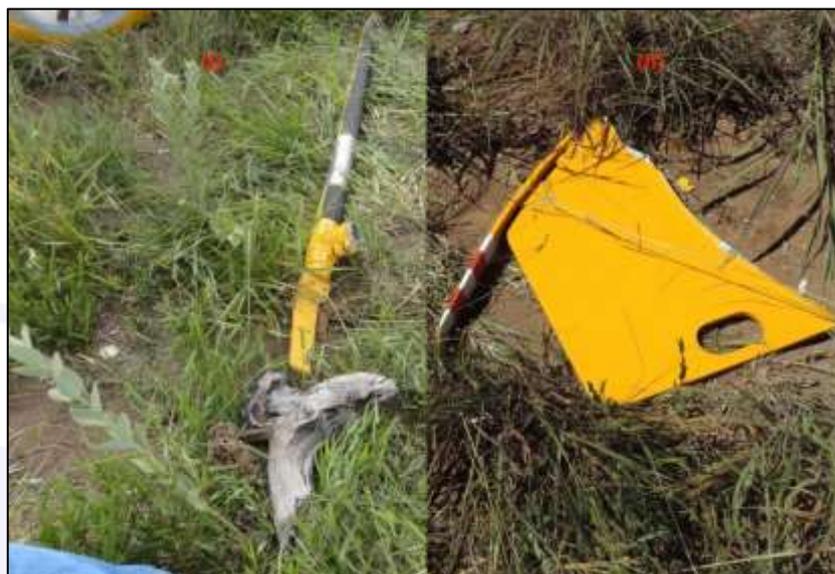
Houve a quebra da parte traseira do esqui esquerdo e ruptura da guarda do rotor de cauda tipo *fenestron* (Figura 5).

Figura 5 - (I) Esqui esquerdo quebrado e desconectado. (II) Guarda do rotor de cauda *fenestron* desconectado da aeronave.

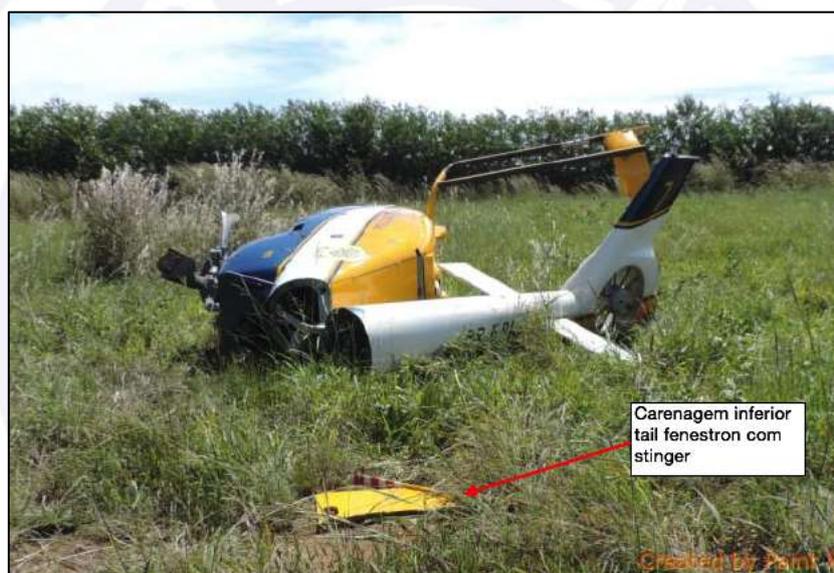
Após a parada total, a aeronave ficou tombada, deitada sobre sua lateral esquerda (Figura 6).

Figura 6 - A carenagem inferior de proteção do *fenestron*, foi desconectada.

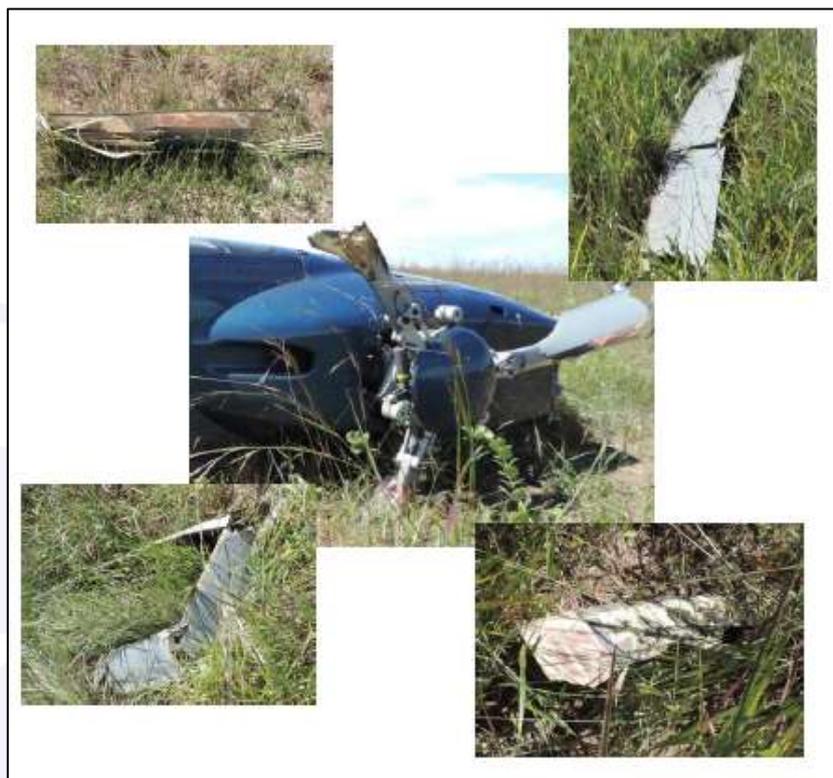
As três pás do rotor principal colidiram contra o solo e foram fraturadas próximas às suas conexões com a cabeça do rotor principal. O cone de cauda foi completamente seccionado da junção com a fuselagem principal, permanecendo conectado por meio da haste de transmissão dos comandos.

Dezenas de pequenos fragmentos das pás foram encontrados em torno dos destroços (Figura 7).

Figura 7 - Fragmentos das pás espalhados no sítio dos destroços.

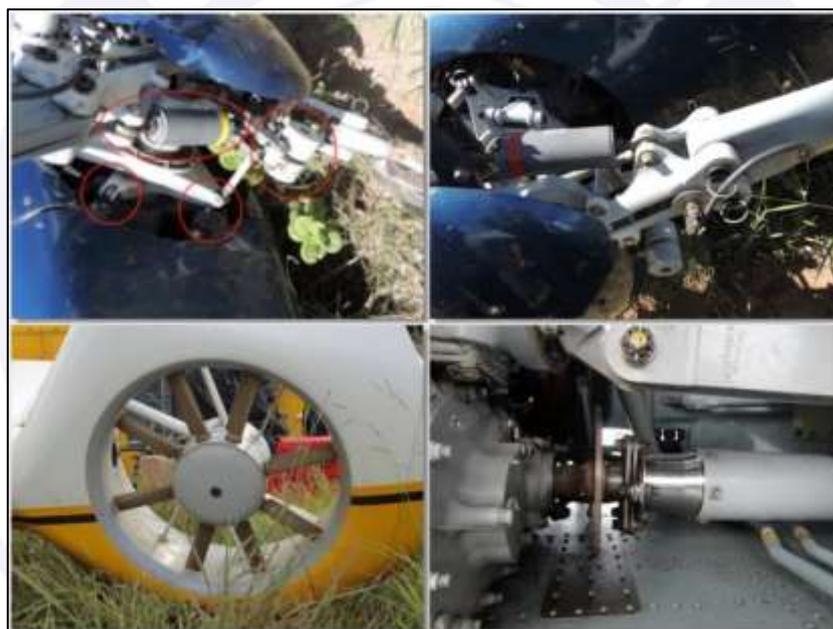
Preliminarmente, no local do acidente, não foi possível identificar anormalidades na verificação dos principais componentes descritos acima (Figura 8).

Figura 8 - Cabeça do rotor e suas conexões, amortecedores de vibração, rotor *fenestron* e eixo de conexão do motor.

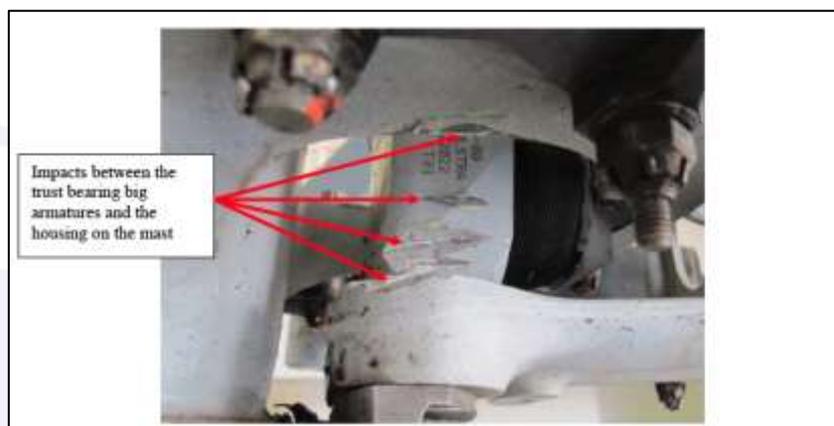
- impacto entre os componentes identificados como “*spherical trust bearing big armatures and their housing*” no mastro. Esse fenômeno foi consequência da rotação e efeitos de arrasto na camisa das pás quando essas impactaram contra o solo com potência e *pitch* (Figura 11);

Figura 11 - Impactos no mastro.

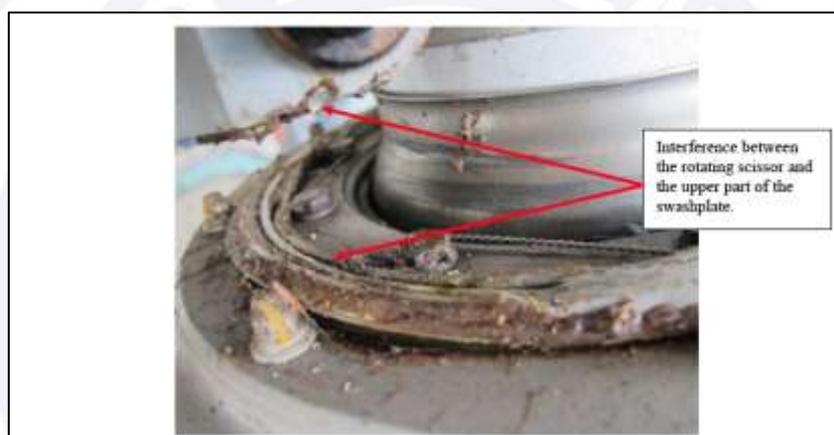
- interferência entre o prato e a tesoura rotativa devido ao giro significativo do prato com resultado de *flapping* durante o impacto das pás contra o solo (Figura 12);

Figura 12 - Danos na parte superior do prato rotativo.

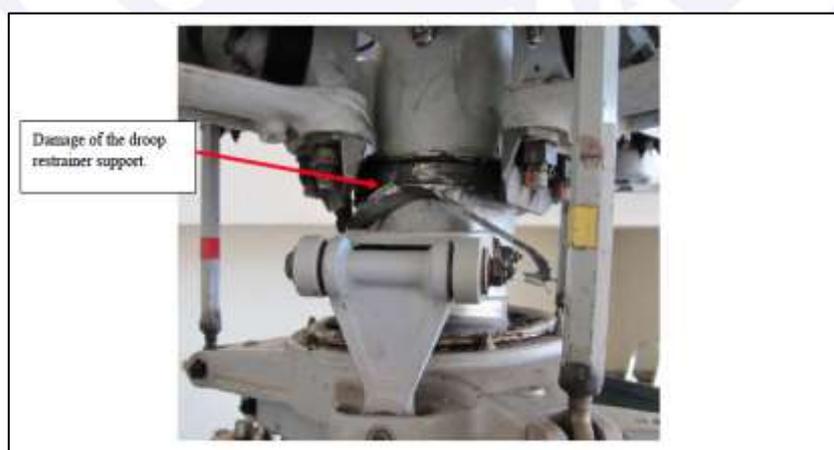
- danos no *droop restrainer support* devido à sobrecarga resultante do *flapping*, durante o impacto das pás contra o solo (Figura 13);

Figura 13 - Danos no suporte do mastro.

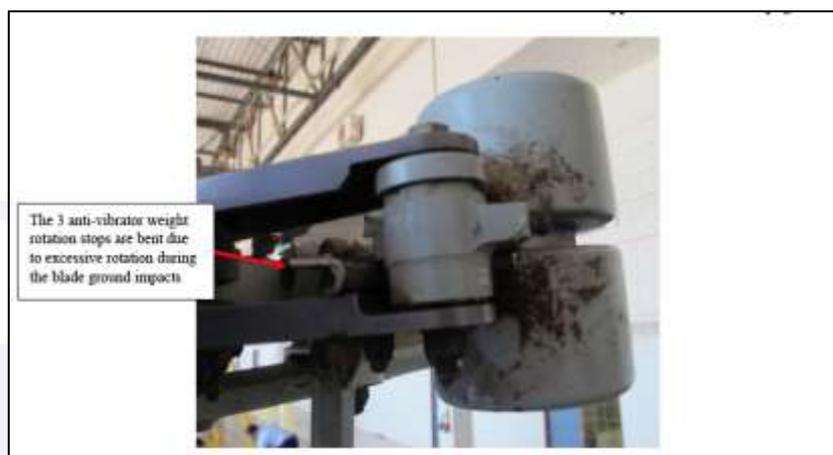
- danos nos três *anti-vibrator weight rotation stops* devido à sobrecarga resultante do impacto das pás contra o solo (Figura 14);

Figura 14 - Amortecedores retorcidos por consequência do impacto contra o solo.

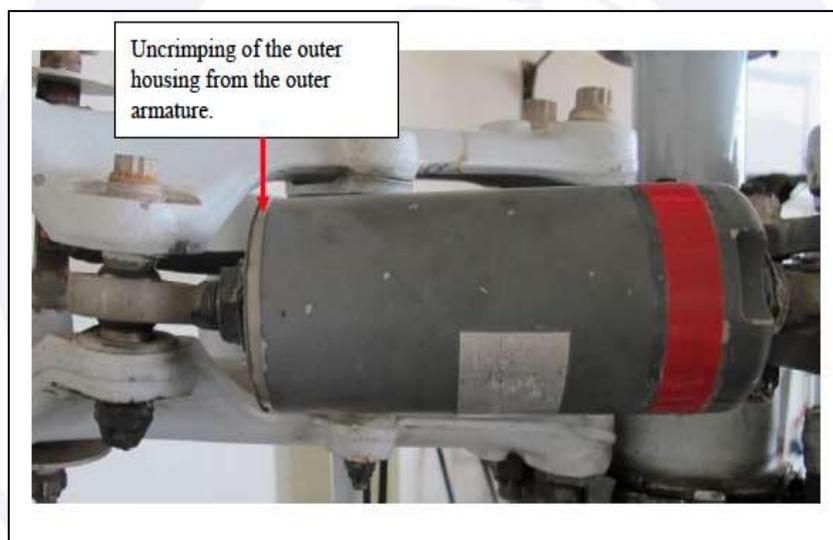
- um dos invólucros exteriores do amortecedor de frequência (vermelho) foi desprendido da armadura externa (esse fenômeno é comumente observado como resultado das sobrecargas de arrasto quando as pás do rotor principal impactam o solo com energia enquanto a aeronave rola). A ausência de desgaste na interface confirma que este fenômeno é um efeito súbito devido à sobrecarga resultante do contato da lâmina; e

Figura 15 - Discreta separação do alojamento exterior da armadura externa.

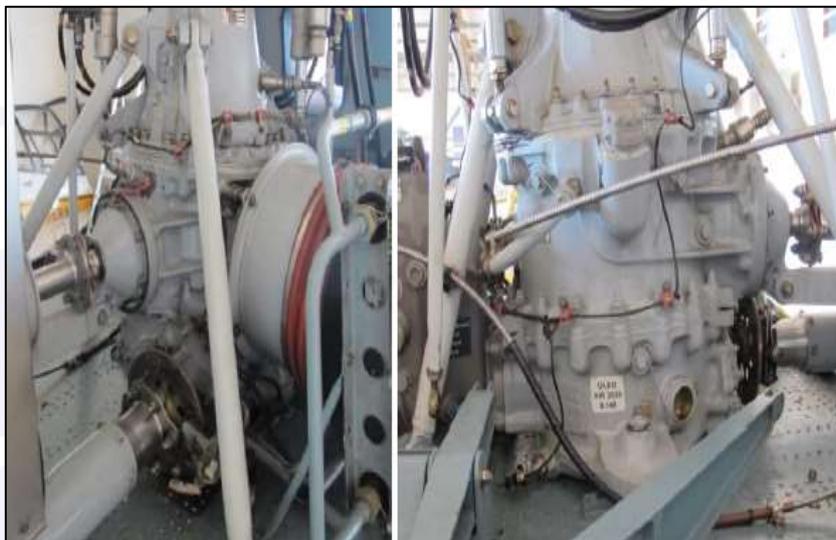
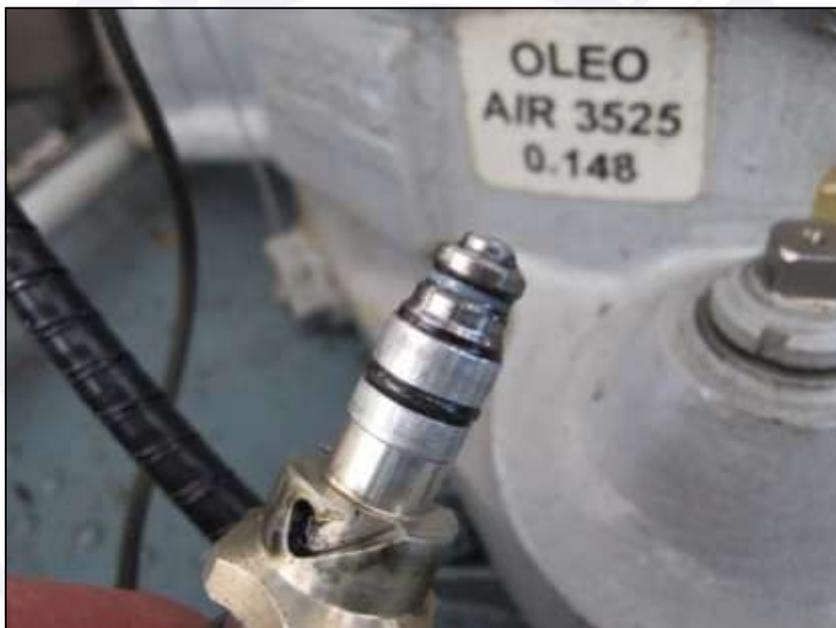
A MGB não evidenciou nenhuma marca ou dano externo e nenhuma partícula estava presente no *plug* magnético (Figuras 16 e 17).

Figura 16 - Visão geral do bom estado da MGB.

Figura 17 - Plug magnético do óleo sem presença de partículas ou danos.

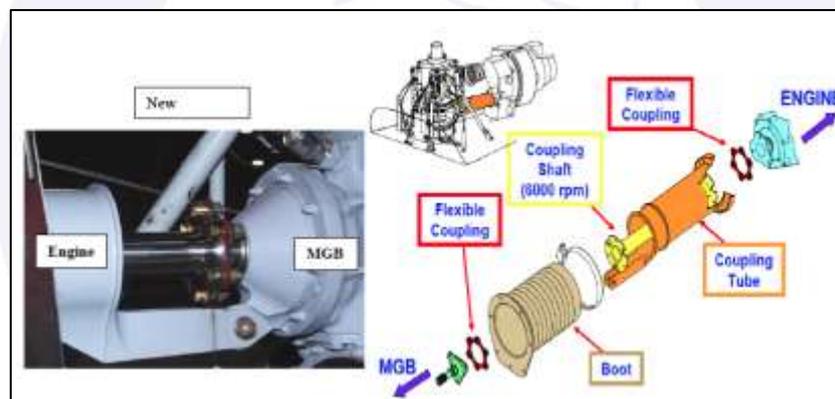
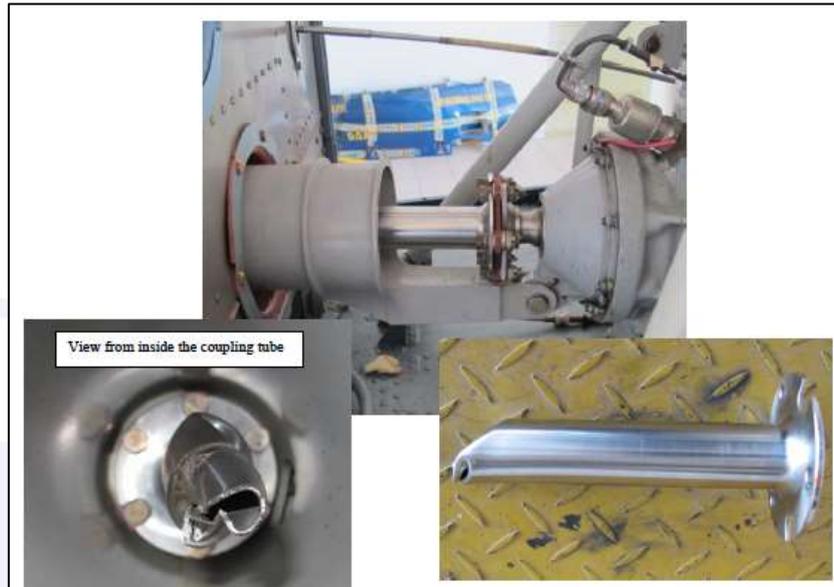
O eixo de transmissão do motor para a MGB (interno ao tubo de acoplamento) estava quebrado (por sobrecarga) no movimento de giro, em sua posição mediana, como resultado do sobretorque resultante do impacto das pás do rotor principal contra o solo com potência (Figuras 19 e 20).

Figura 19 - Acoplamento motor MGB.

Figura 20 - Vista interna do tubo de acoplamento e eixo de transmissão quebrado.

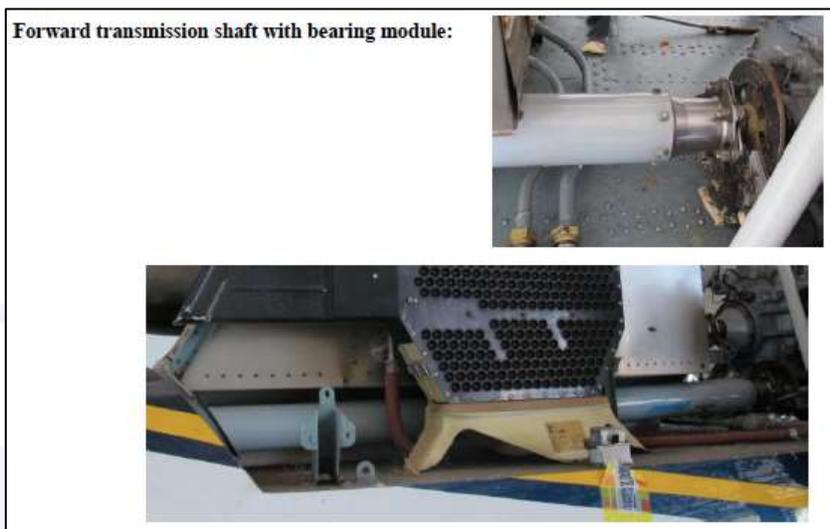
A parte da frente do eixo de transmissão estava ligada à saída da MGB pelo flange estriado e rodava livremente (Figura 22).

Figura 22 - Vista do eixo de transmissão do rotor de cauda.

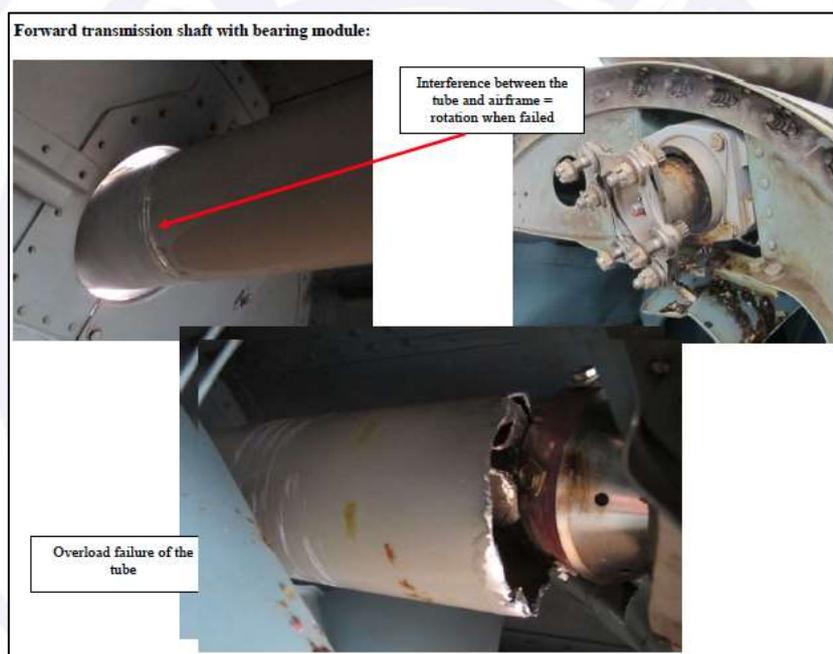
Esse eixo estava quebrado no acoplamento rebitado (falha por sobrecarga), com o seu flange na fixação do lado do módulo de rolamento. Essa falha ocorreu, provavelmente, como resultado da torção durante a desconexão da cauda (*tail boom*) no impacto contra o solo (Figura 23).

Figura 23 - Visão da falha por sobrecarga.

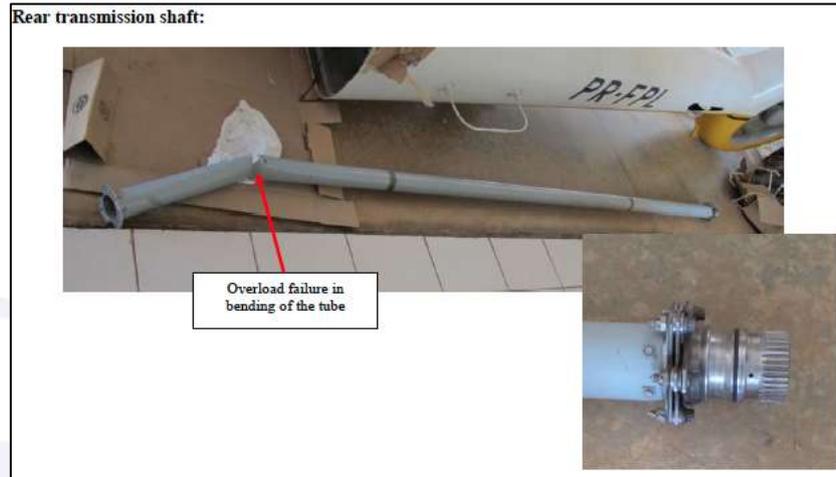
O flange de entrada da caixa de transmissão traseira foi desengatado da caixa de transmissão traseira durante a separação da cauda. Nenhuma falha pré-impacto foi observada (Figura 24).

Figura 24 - Visão do dobramento do eixo associado à falha por sobrecarga. No detalhe o flange de entrada da caixa de transmissão traseira desengatado da referida caixa.

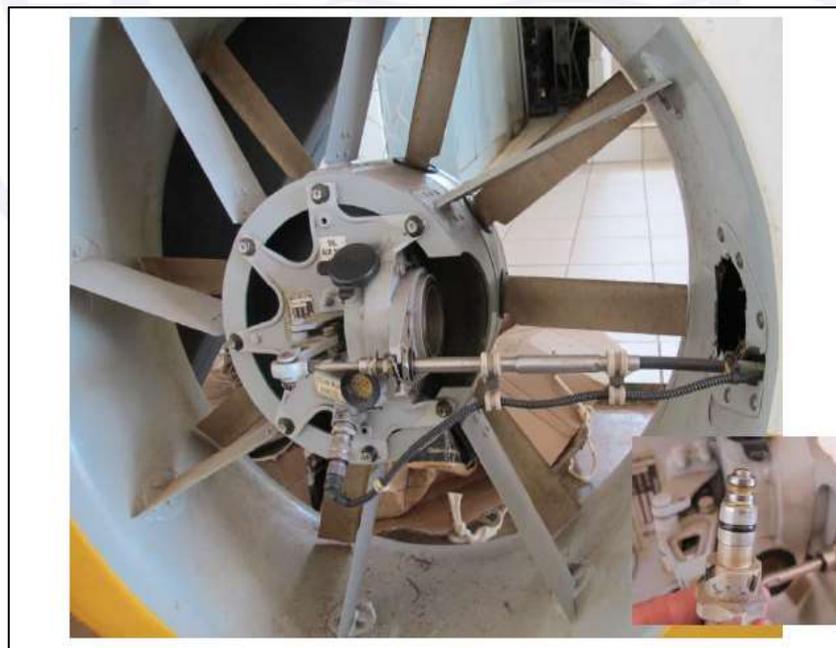
A TRH e TGB giraram livremente e não evidenciam qualquer dano externo. Nenhuma partícula foi observada no *plug* magnético da TGB (Figura 26).

Figura 26 - Rotor de cauda e *plug* magnético sem partículas (em destaque).

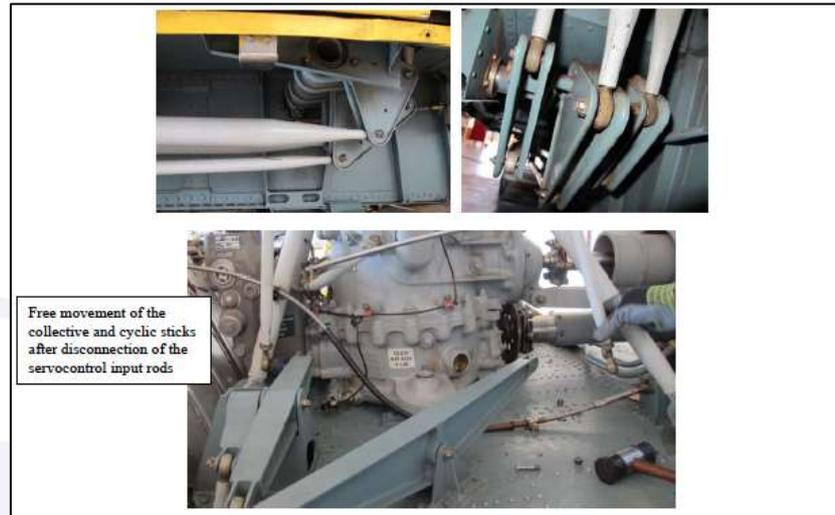
Os comandos de coletivo e cíclico estavam duros para movimentar, pois estavam conectados ao *servocontrol input lever*. Após a desconexão do *servocontrol input lever* do *rod* foi possível mover livremente e sem carga os comandos de coletivo e cíclico em todas as direções (Figura 29).

Figura 29 - Movimentação livre das hastes do cíclico e coletivo.

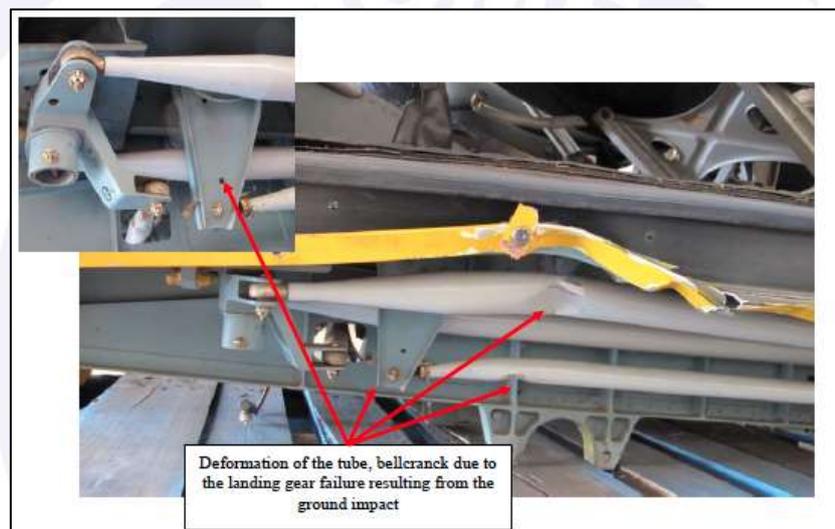
Um ponto duro foi observado na haste do cíclico que foi identificado como resultado da deformação visualizada no *rod and bellcrank* como deformação resultante do impacto contra o solo (Figura 30).

Figura 30 - Deformação do tubo e *bellcrank* devido à falha do trem de pouso resultante do impacto contra o solo.

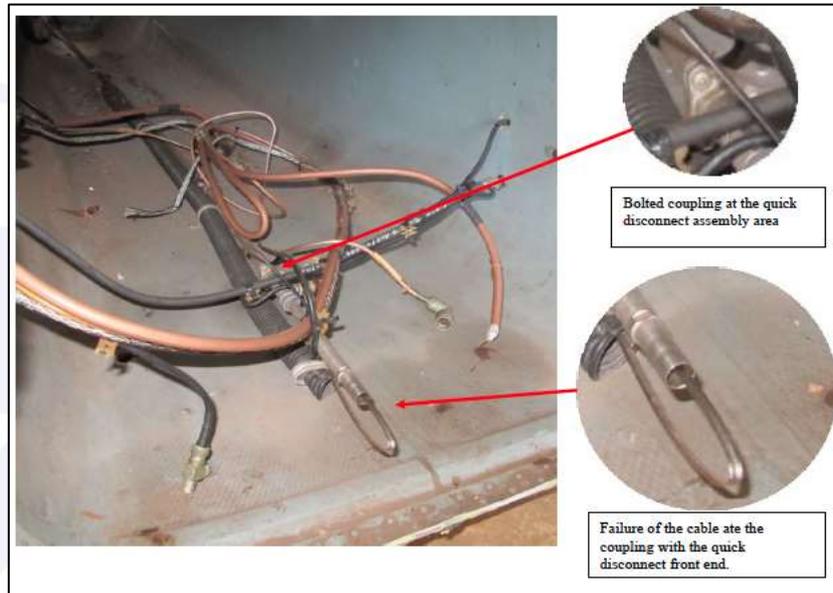
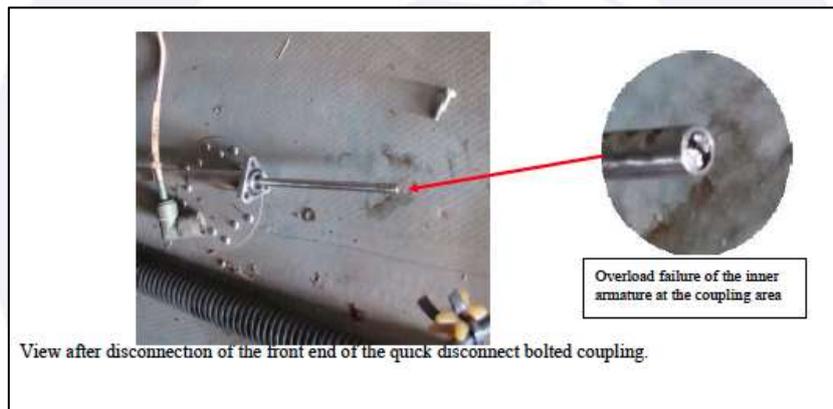
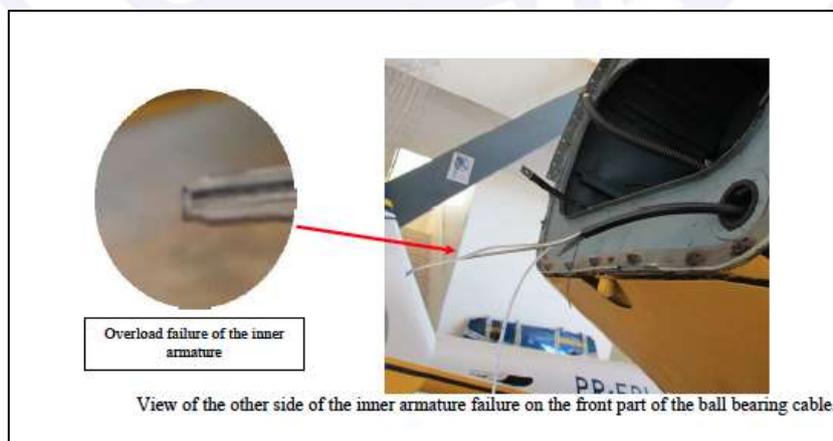
Os pedais moveram-se livremente e o cabo de rolamento de esferas (teleflex) correu dentro da *armature*. O cabo encontrava-se quebrado na sua conexão traseira. A falha do cabo e da *armature* foi por sobrecarga, cuja principal probabilidade foi o desprendimento do cone de cauda da fuselagem durante o impacto da aeronave contra o solo (Figuras 32, 33 e 34).

Figura 32 - Visão da falha do cabo na desconexão.

Figura 33 - Em destaque, falha de sobrecarga do interior da armadura na área de acoplamento.

Figura 34 - Em destaque a falha interna por sobrecarga.

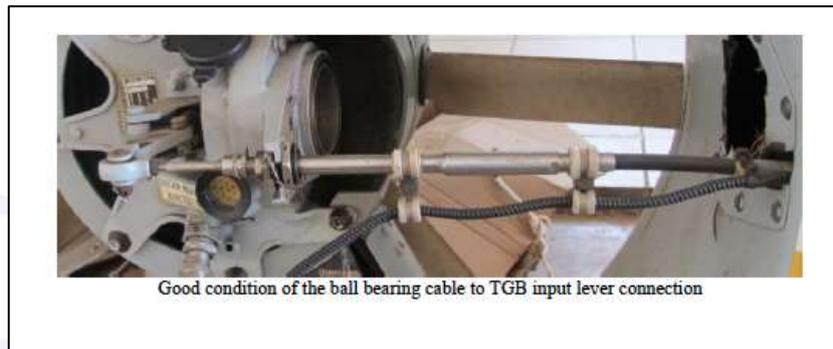
A parte traseira do cabo teleflex (*ball bearing*) moveu livremente e atuou na entrada da TGB resultando no movimento de todas as pás do rotor de cauda (Figura 35).

Figura 35 - Bom estado da conexão do cabo teleflex à TGB.

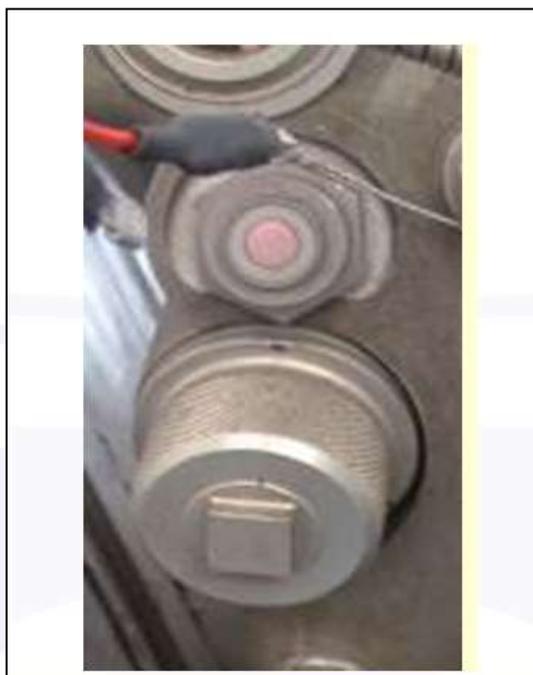
Todos os *servocontrols* estavam visualmente em boas condições na parte externa, sem haste dobrada. A *hydraulic compact unit* estava visualmente em boas condições na parte externa. O “dedo duro” do filtro hidráulico não estava disparado (Figura 38).

Figura 38 - “Dedo duro” do filtro hidráulico não disparado.

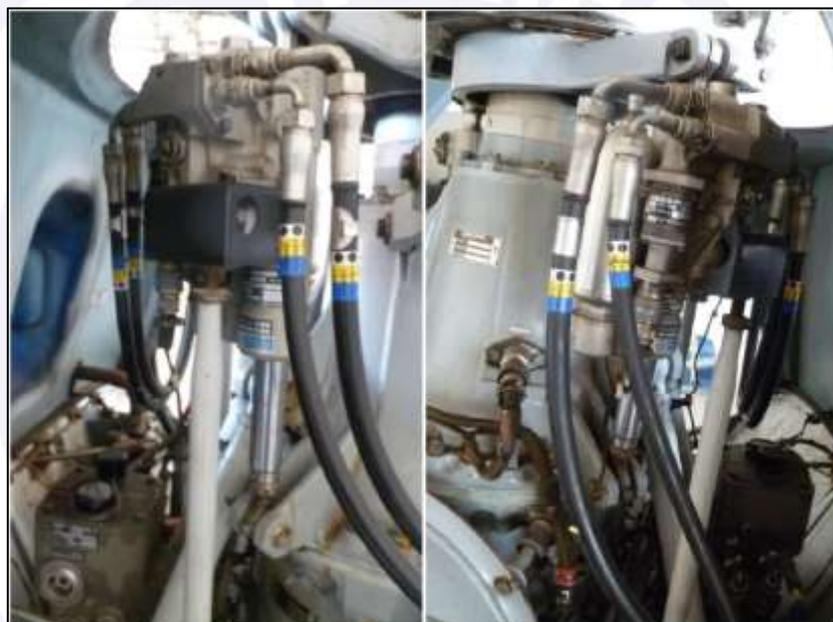
Quando os comandos de voo foram movimentados em todas as direções, havia restrição de movimento para frente e para lateral nos *servocontrols* (Figura 41).

Figura 41 - Visualização dos *servocontrols* no teste hidráulico.

Esses testes mostraram que dois dos três *servocontrols* principais não puderam ser deslocados em todo o seu curso o que, provavelmente, foi consequência de danos internos resultantes do acidente. No entanto, para confirmar essa hipótese, foi decidido remover e enviar esses componentes ao fabricante para identificar a origem das restrições.

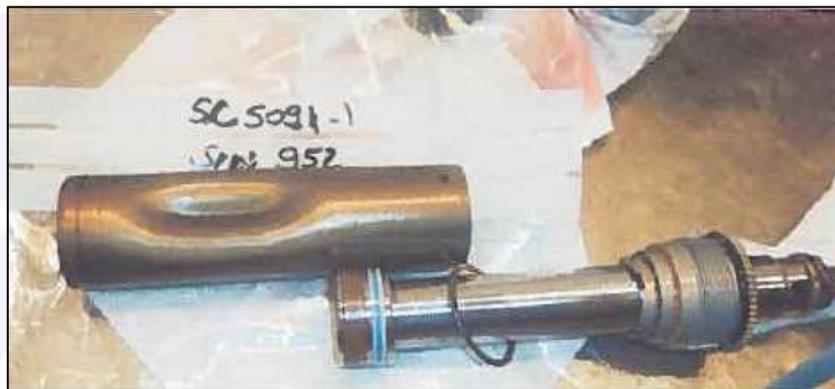
Os *servocontrols* *Serial Number* (S/N) 952 e S/N 943 apresentaram danos característicos resultantes da consequência do impacto, devido à sobrepressão gerada no atuador. A camisa foi deformada por essa sobrepressão e o deslocamento da haste do êmbolo ficou limitado, em razão da deformação (Figuras 44 e 45).

De acordo com as análises e testes expostos pelo fabricante no documento *UTAS Report ref CE 3523*, esse fenômeno era comum nesses casos.

Figura 44 - Deformação da camisa do *servocontrol* S/N 952, devido à sobrepressão gerada no impacto.

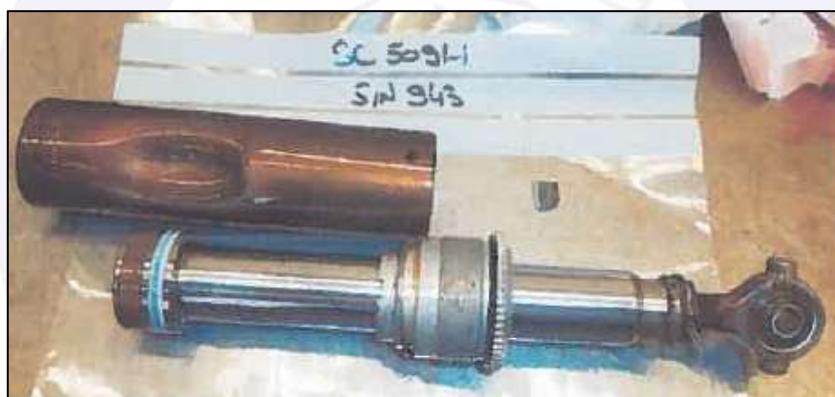
Figura 45 - Deformação da camisa do *servocontrol* S/N 943, devido à sobrepressão gerada no impacto.

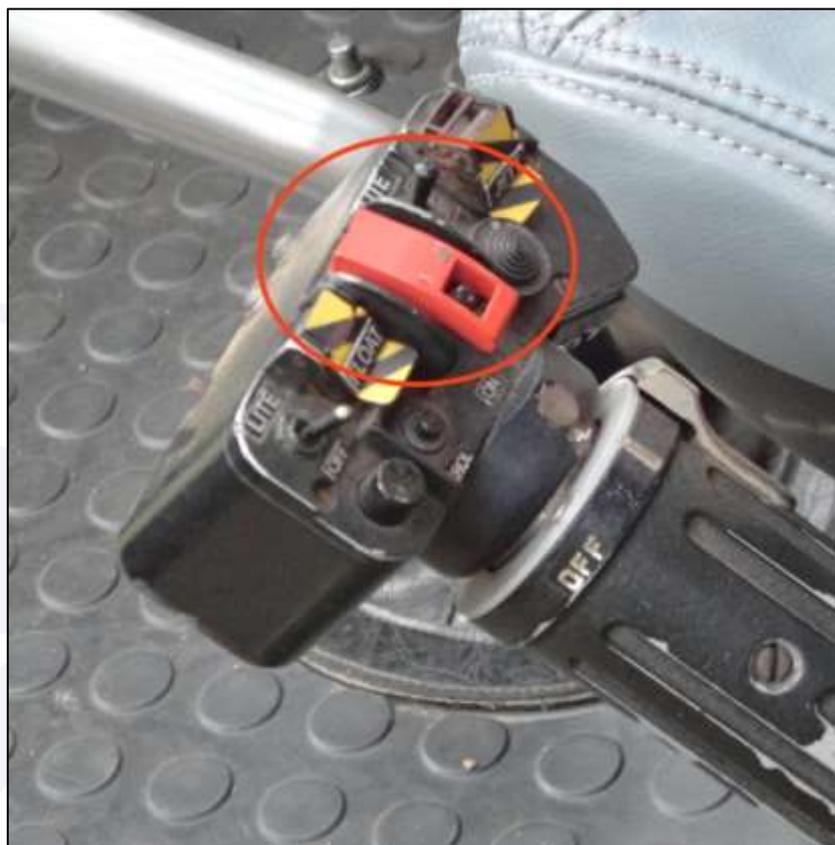
Segundo os tripulantes, o sistema hidráulico não foi religado em nenhum momento. Na ação inicial realizada pela equipe de investigação, foi identificado que o *switch* do hidráulico no coletivo estava na posição ligada (Figura 50).

Figura 50 - Switch Hidráulica acionada, registrada após o acidente.
