RELATÓRIO FINAL
A-064/CENIPA/2021

| AERONAVE: | PR-FPR |
| MODELO: | 210N |

O presente Relatório Final refere-se ao acidente com a aeronave PR-FPR, modelo 210N, ocorrido em 06MAIO2021, classificado como “[LALT] Operação a baixa altitude”.

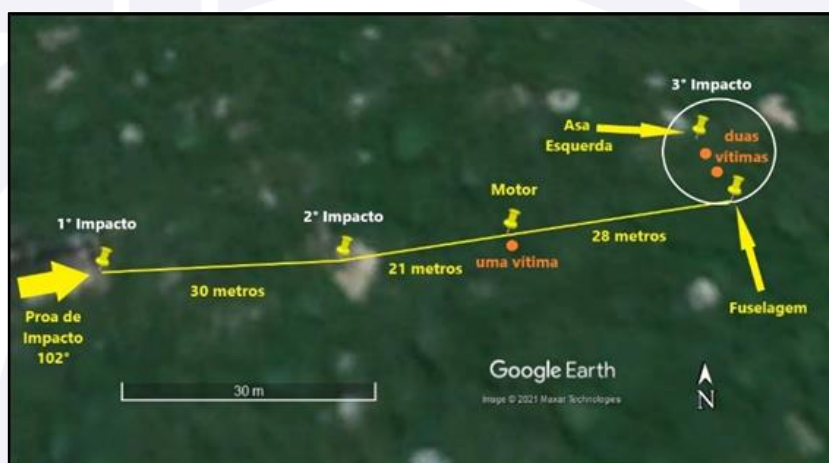
O primeiro impacto ocorreu a, aproximadamente, 650 metros da cabeceira 30, em atitude cabrada (aproximadamente 10°) e com asas niveladas. Não havia qualquer evidência de impacto anterior.

Havia um rastro de, aproximadamente, 30 metros, onde foram encontradas pequenas lascas de tinta e fragmentos da fuselagem da aeronave, indicando que ela se arrastou na vegetação/solo.

O segundo impacto ocorreu com muita energia contra um monte de areia. Nesse momento, o avião se partiu e o motor foi arremessado para a frente.

A fuselagem ficou concentrada no local do terceiro e último impacto.

A distribuição dos destroços foi do tipo linear.

Figura 1 - Croqui da ocorrência. Fonte: Adaptado do Google Earth.

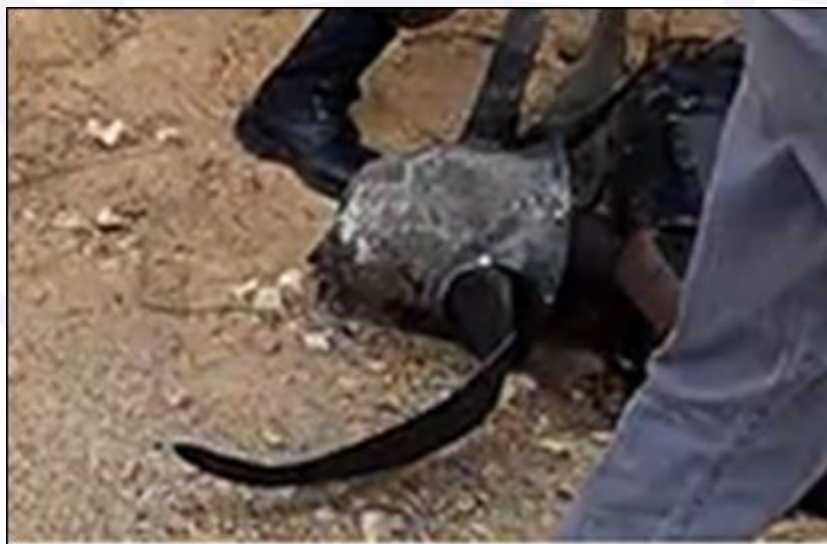
Durante a ação inicial de investigação, observou-se que ao menos uma pá da hélice apresentava deformações para a frente, compatíveis com um impacto no qual o motor desenvolvia potência no momento da colisão contra o solo (Figura 2).

Figura 2 - Imagem do conjunto de hélice do PR-FPR.

As deformações observadas nos destroços indicavam a ocorrência de impactos com grande energia.

- k) ao menos uma pá da hélice apresentava deformações para a frente, compatíveis com um impacto no qual o motor desenvolvia potência no momento da colisão contra o solo;

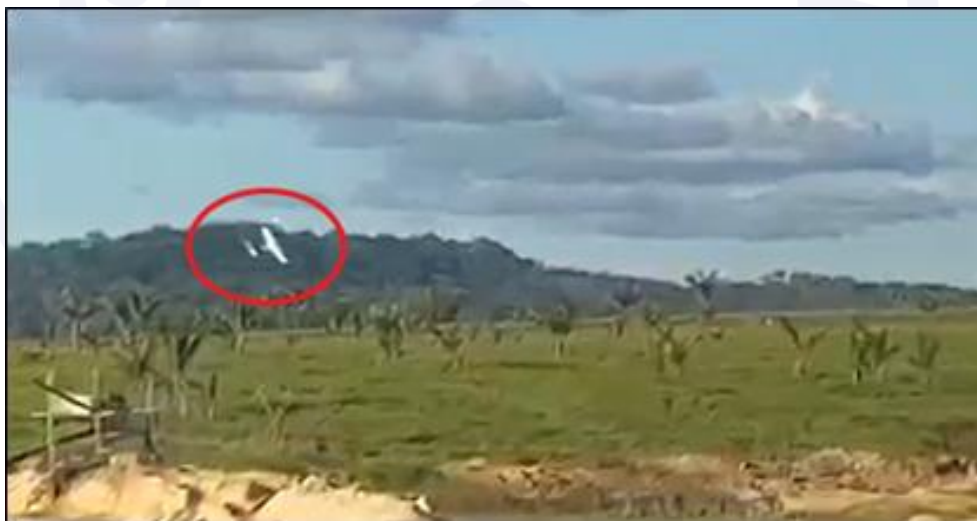
Por meio da filmagem do acidente realizada por observadores, foi possível observar que a aeronave estava executando um voo a baixa altura, com curvas pela direita, nos momentos que antecederam a colisão contra o solo.

Figura 3 - Imagem do voo extraída do vídeo fornecido por observadores.

Na sequência, depois de nivelar as asas, o avião “mergulhou” e desapareceu por trás do relevo.

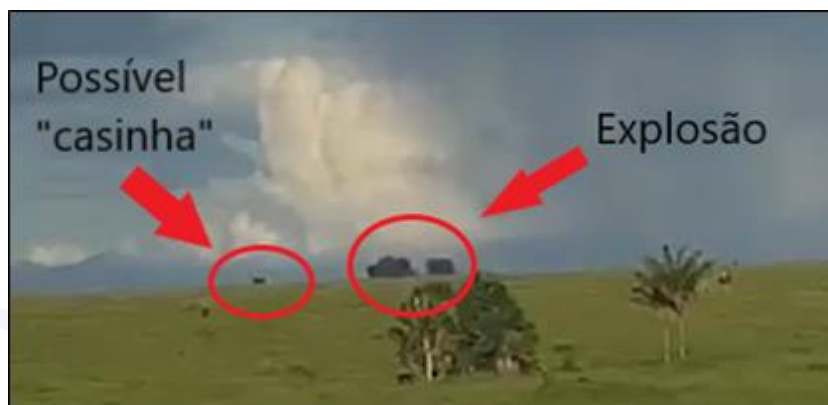
O áudio dessa filmagem descreve a trajetória esperada do voo rasante, mencionando referências identificáveis no filme quando a aeronave some do vídeo por trás do terreno, tais como “vai levantar lá na frente, perto daquela casinha”, indicando que o observador estava habituado a ver esse tipo de voo (Figura 4).

Figura 4 - Imagem do voo extraída do vídeo fornecido por observadores, mostrando a referência mencionada e a explosão após o impacto do avião contra o solo.

De acordo com os relatos colhidos, a realização de voos a baixa altura na área do garimpo era uma prática comum.
