COMANDO DA AERONÁUTICA
CENTRO DE INVESTIGAÇÃO E PREVENÇÃO DE
ACIDENTES AERONÁUTICOS

RELATÓRIO FINAL
A-119/CENIPA/2018

OCORRÊNCIA:	ACIDENTE
AERONAVE:	PR-GGD
MODELO:	737-8EH
DATA:	16JUL2018

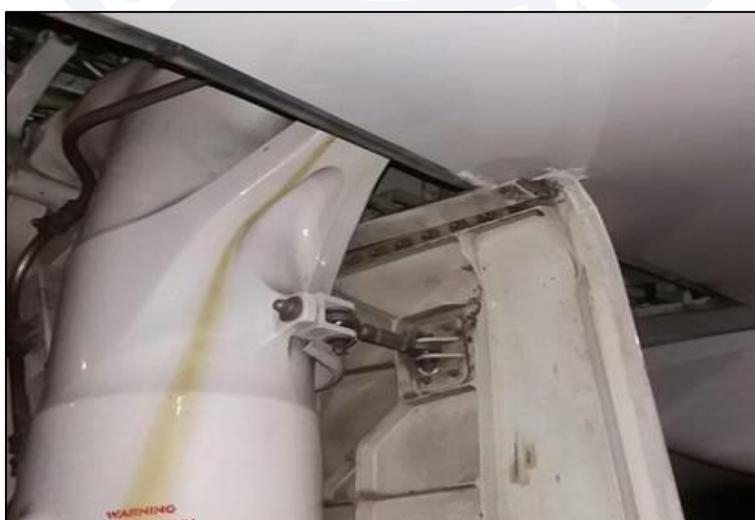
Após o pouso, durante inspeção da equipe de manutenção, foram encontrados danos no selante da *Aft Pressure Bulkhead* e nas tubulações hidráulicas ocasionando vazamento de fluido (Figura 1).

Figura 1 - Vazamento de fluido hidráulico no trem de pouso direito.

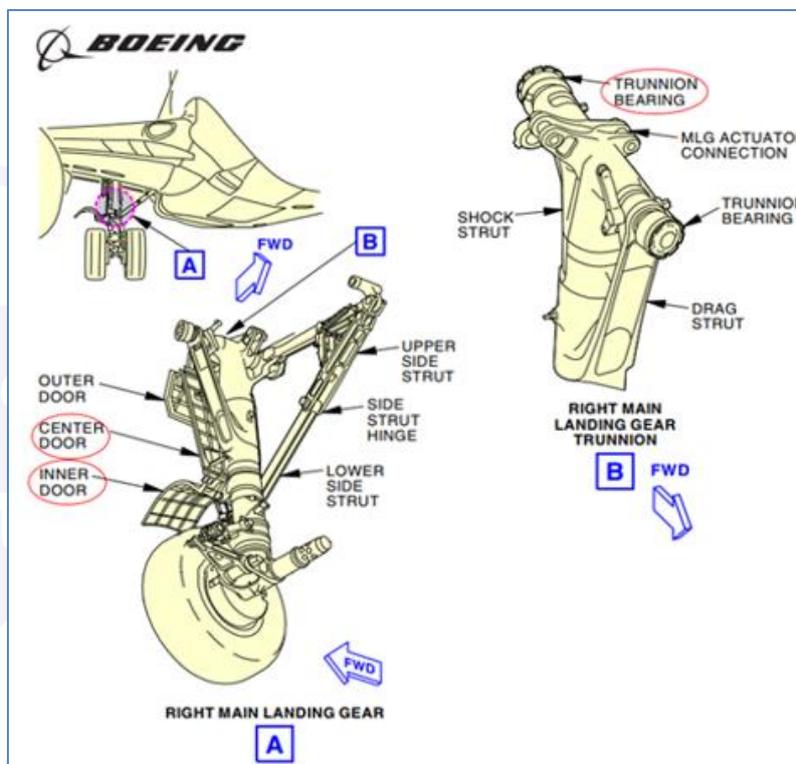
Posteriormente, foram identificados danos no conjunto do trem de pouso direito e na longarina da asa correspondente. As Figuras 2 e 3 mostram a localização dos principais componentes do trem de pouso danificados na ocorrência.

Figura 2 - Localização dos componentes danificados (círculos vermelhos) do trem de pouso principal direito.

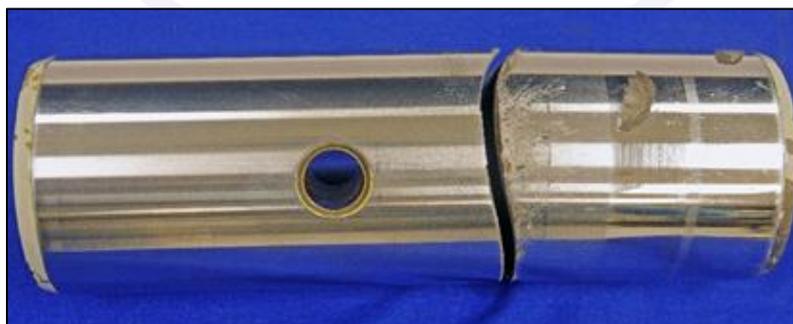
Os danos no *aft trunnion pin*, no *aft trunnion bearing* e na estrutura da asa (longarina) são mostrados em detalhes nas Figuras 4, 5 e 6, respectivamente.

Figura 4 - *aft trunnion pin* fraturado.

Uma parte do *aft trunnion pin* fraturado foi localizada na pista de SBCF.

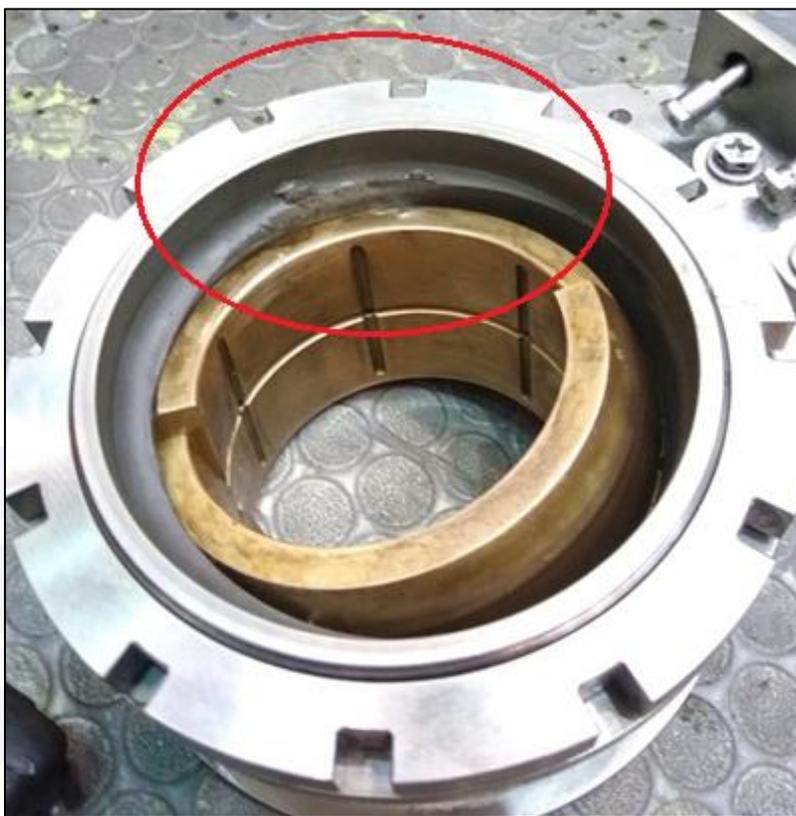
Figura 5 - Danos no aft trunnion bearing.

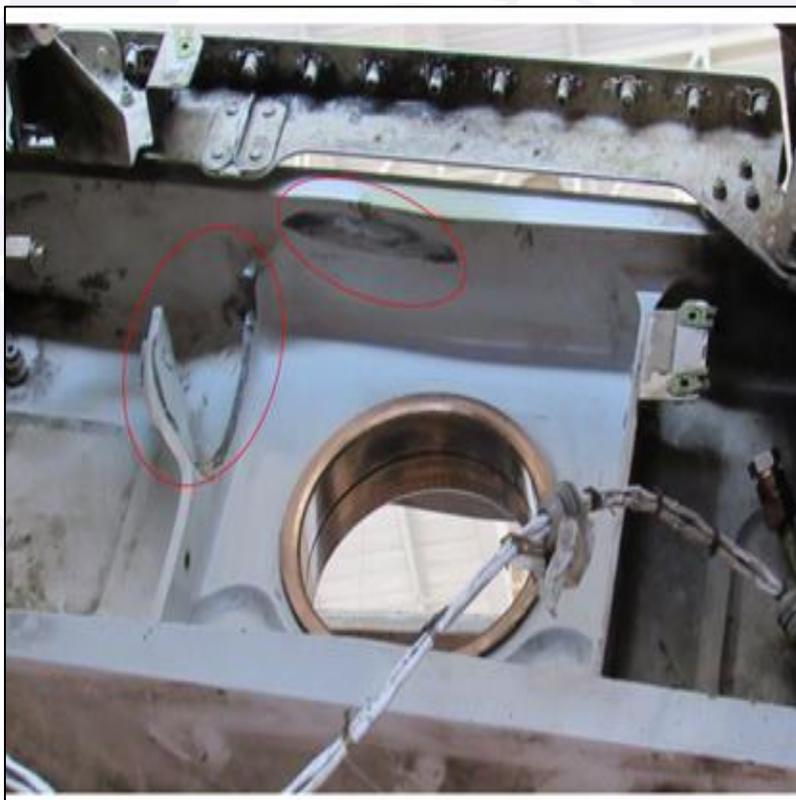
Figura 6 - Danos na estrutura da asa (longarina), em destaque.

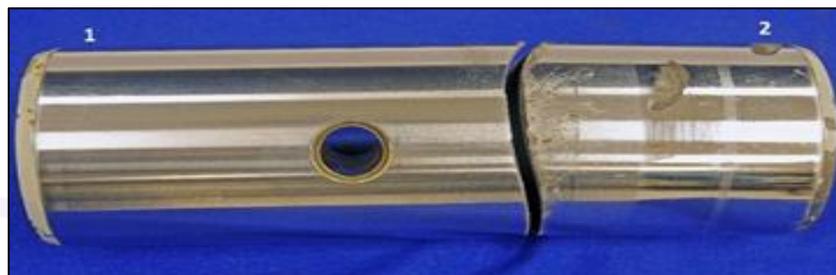
As duas porções do *aft trunnion pin* foram identificadas com os números 1 e 2, sendo o número 1 a parte frontal e o número 2 a parte traseira (Figura 16).

Figura 16 - *Aft trunnion pin* fraturado.

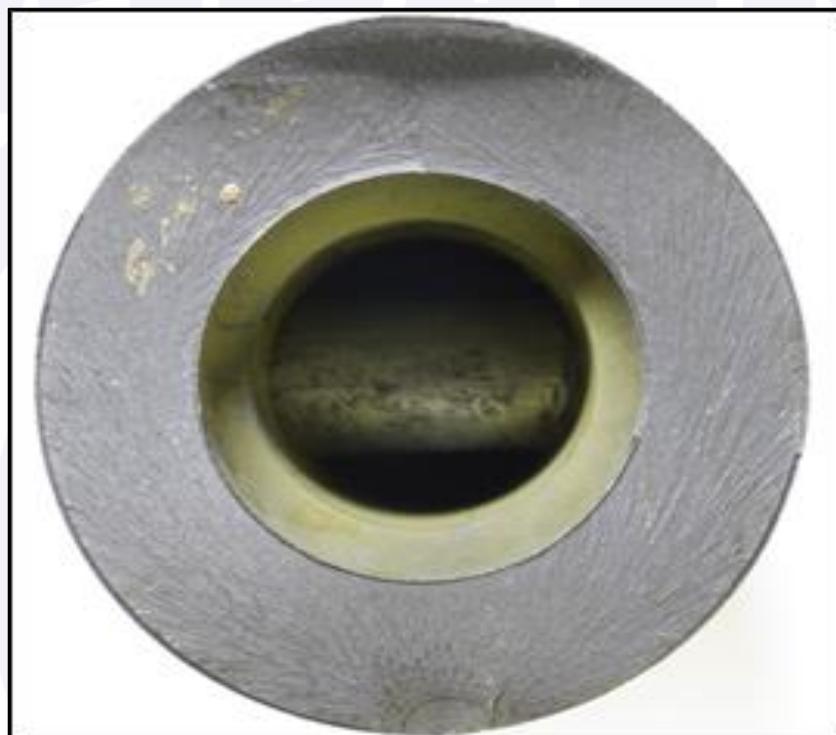
Figura 17 - Face fraturada da parte 1 do *aft trunnion pin*.

- a fratura iniciou em uma área mostrada na Figura 17 e, em maiores detalhes, na Figura 18;
- foi observada uma área escura, caracterizada por uma queima do metal base ou *Over Tempered Martensite* (OTM);
- os testes metalográficos de tensão residual, microdureza e testes químicos demonstraram uma alteração das propriedades mecânicas da peça na área danificada pela queima do metal base, o que causou uma fragilização das propriedades mecânicas da peça;
- a trinca inicial apresentava característica intergranular; e
- as inspeções realizadas na camada de cromo mostraram que havia danos na mesma área onde foi identificada a OTM. A Figura 24 mostra o resultado da inspeção por líquido penetrante e a Figura 27 mostra o resultado da inspeção por partículas magnéticas após o corte da seção de interesse do *aft trunnion pin* SN E4798.

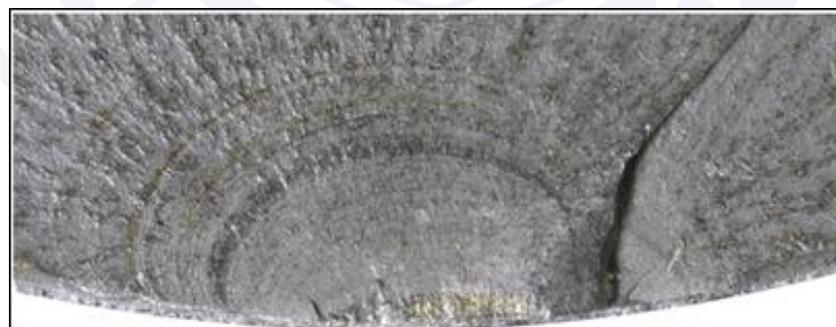
Figura 18 - Detalhe da fratura da parte 1 do *aft trunnion pin*.

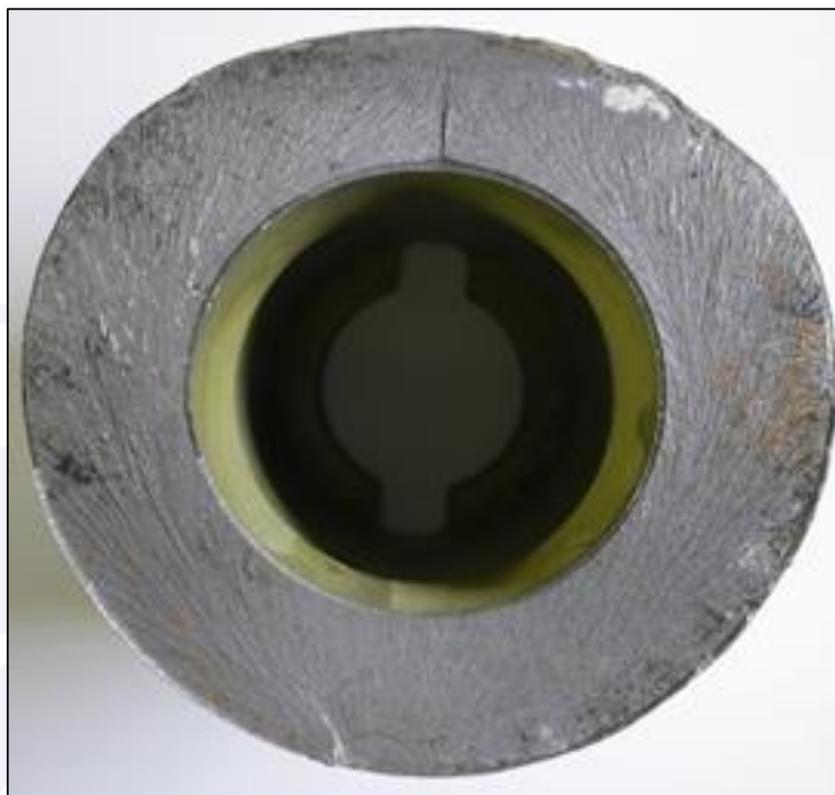
Figura 19 - Face fraturada da parte 2 do *aft trunnion pin*.

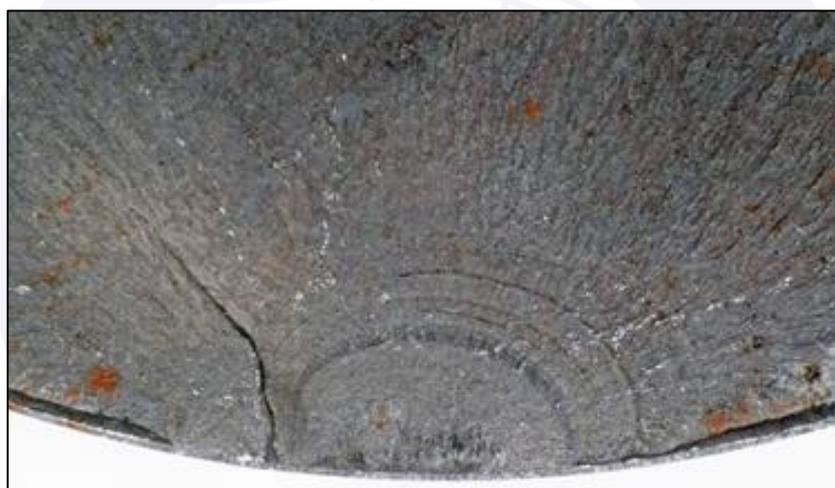
Figura 20 - Detalhe da fratura da parte 2 do *aft trunnion pin*.

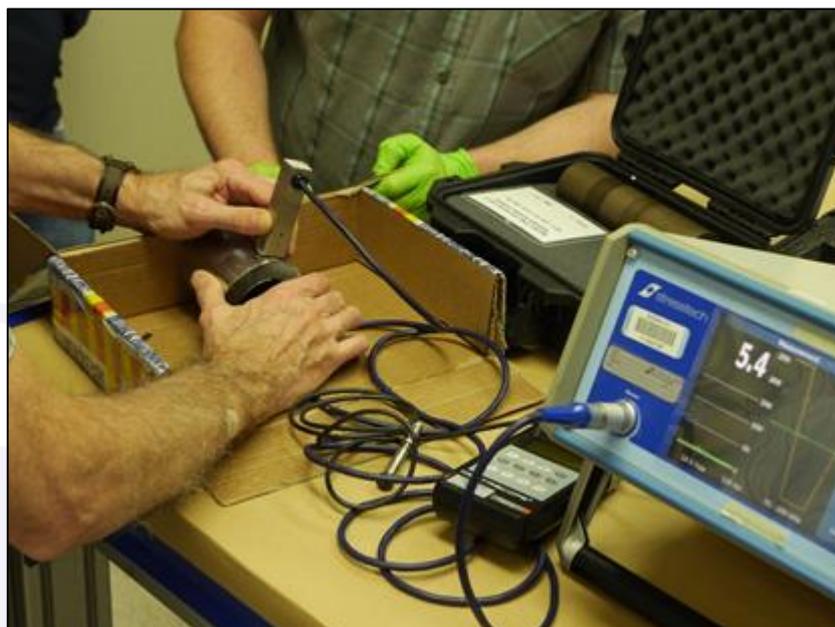
A inspeção *Barkhausen* foi realizada utilizando um equipamento portátil mostrado na Figura 21, porém, os resultados foram considerados inconclusivos.

Figura 21 - Inspeção *Barkhausen*.

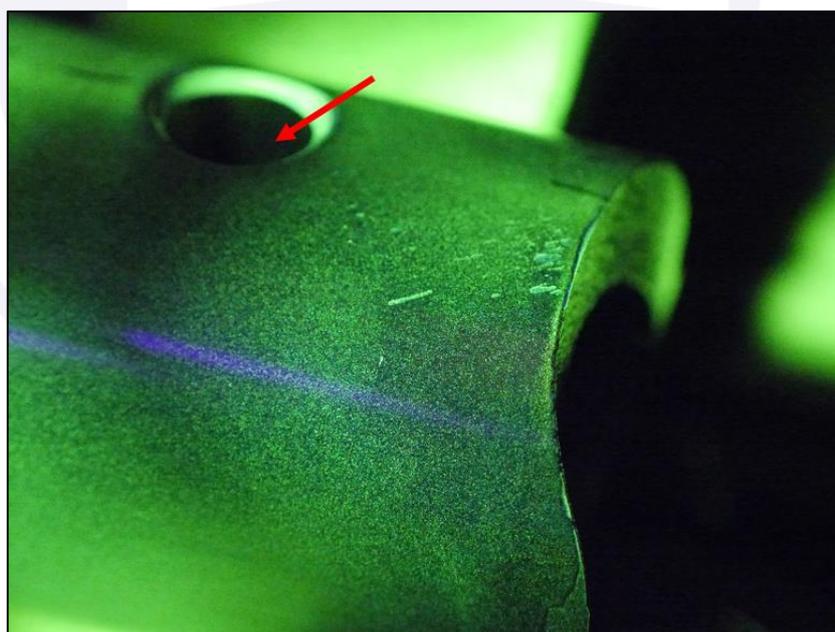
Não foram encontradas trincas significativas na inspeção por partículas magnéticas nas duas metades do pino analisado.

A presença de cobertura por material não magnético (cromo), que limita a efetividade da inspeção por partículas magnéticas, e a existência da bucha transversal (seta vermelha na Figura 22) podem alterar o fluxo magnético, dificultando a identificação de trincas.

Figura 22 - Inspeção por Partículas Magnéticas.

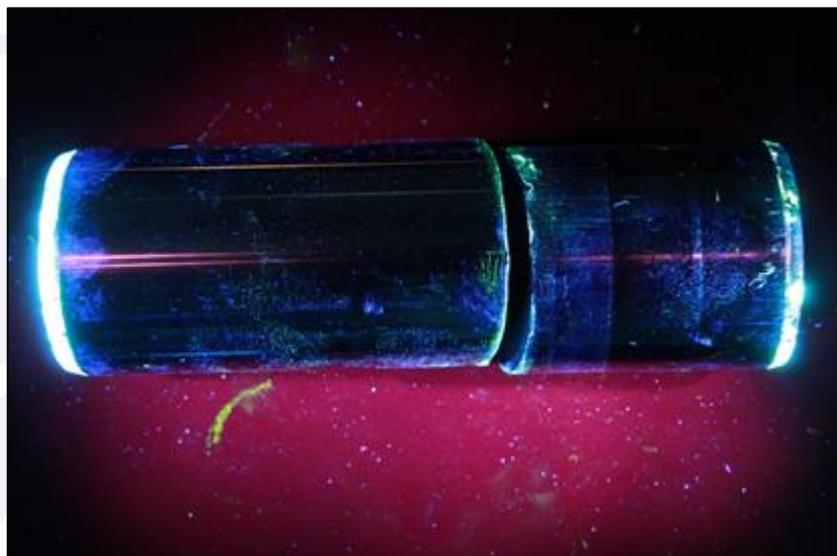
A inspeção por líquido penetrante revelou diversos acúmulos ao longo de todo o diâmetro da fratura. Em especial, foi encontrado indicativo de trinca em uma área de, aproximadamente, 1,0 pol² próxima à região mostrada nas Figura 23 e Figura 24.

Figura 23 - Visão geral da inspeção por líquido penetrante no *aft trunnion pin*.

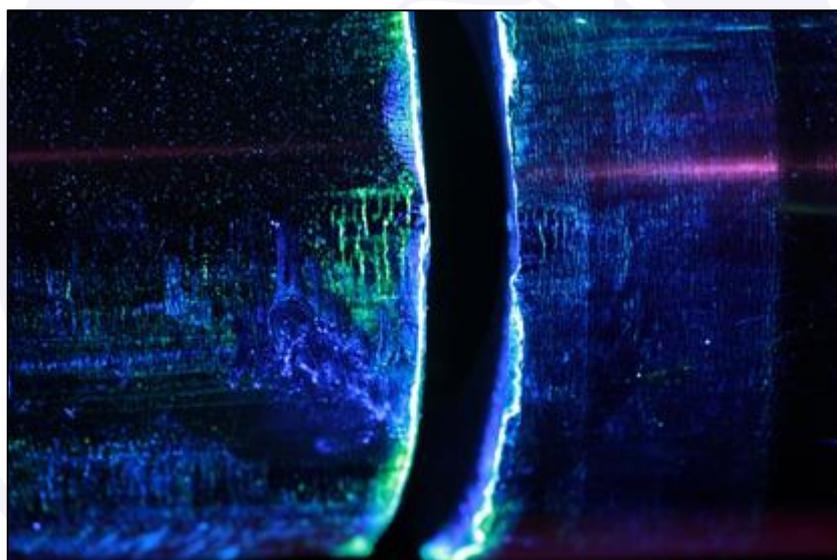
Figura 24 - Detalhe da inspeção por líquido penetrante no *aft trunnion pin*.

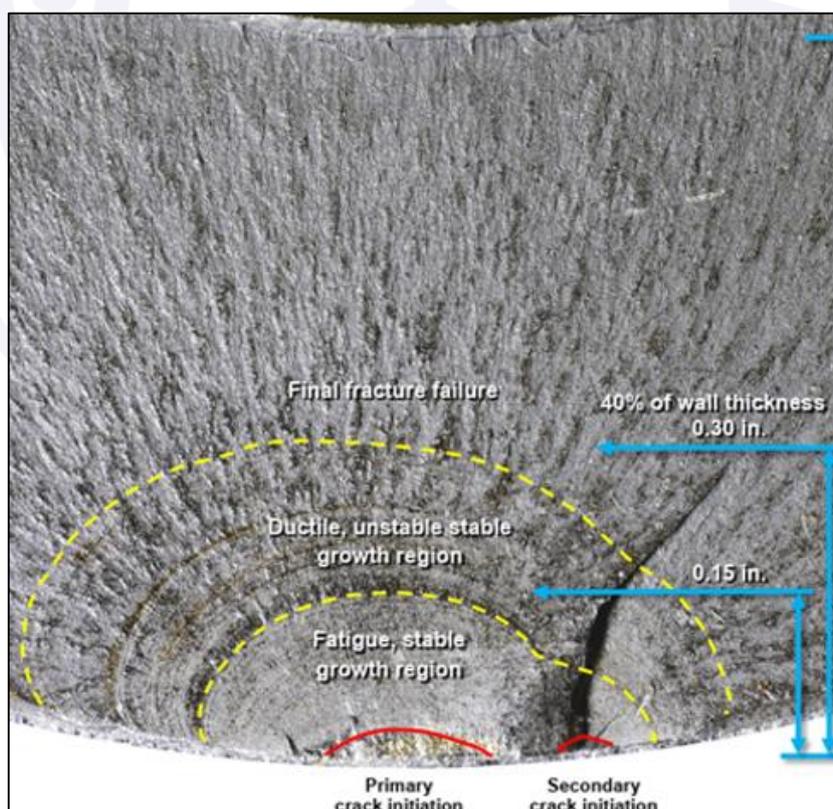
- dois pontos de início da trinca intergranular, com dimensões de cerca de 0,025 polegadas;
- a primeira porção da trinca apresentou crescimento estável com características de fadiga, dimensões aproximadas de 0,15 polegadas (cerca de 20% da espessura da seção do pino);
- a porção remanescente apresentou crescimento instável, porém cíclico, com características de fratura dúctil. Dimensão aproximada de 0,30 polegadas (cerca de 40% da espessura da seção do pino); e
- a fratura final apresentou características de fratura dúctil e abrupta.

Figura 26 - Característica da fratura do *aft trunnion pin* SN E4798.

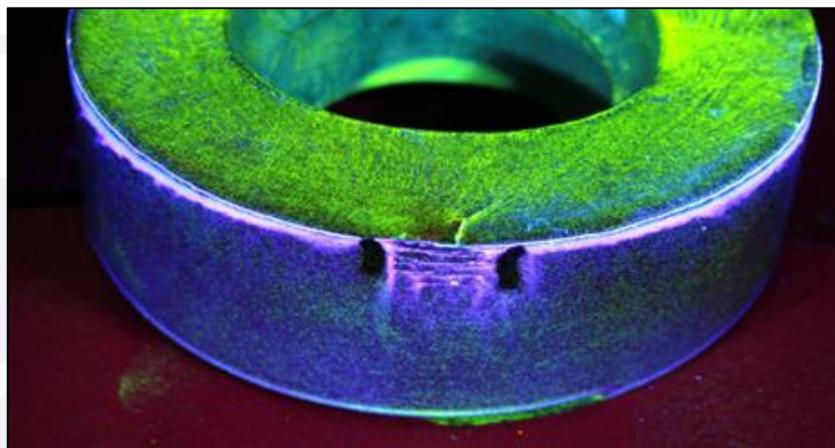
Foi observada uma trinca na superfície do pino com características similares às aquelas observadas na inspeção por líquidos penetrantes (Figura 27).

Figura 27 - Inspeção por partículas magnéticas na porção seccionada do *aft trunnion pin*.

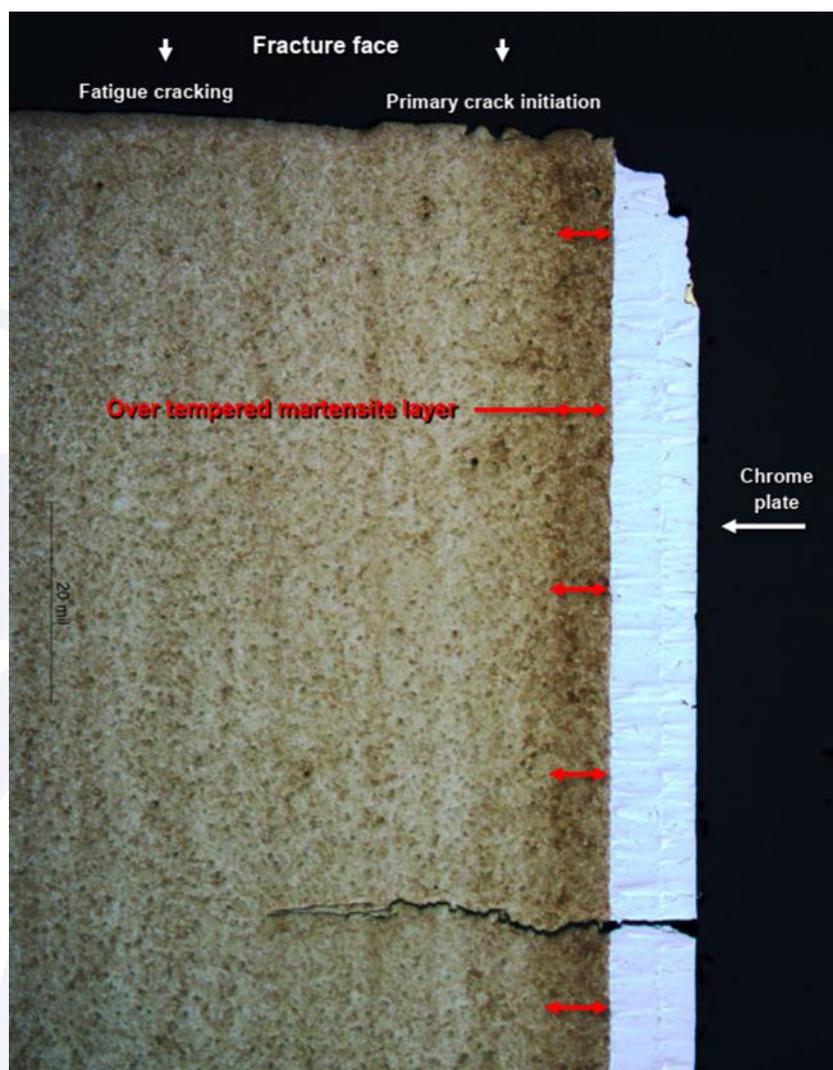
Figura 29 - Amostra para exame metalográfico na origem da falha.

A região escurecida, destacada pelas setas vermelhas na Figura 29, indica uma região que foi submetida a um excesso de temperatura da Martensita (forma da estrutura cristalina da liga ferro-carbono) ou *Over Tempered Martensite* (OTM). Essa condição pode também ser referida como queima do metal base.

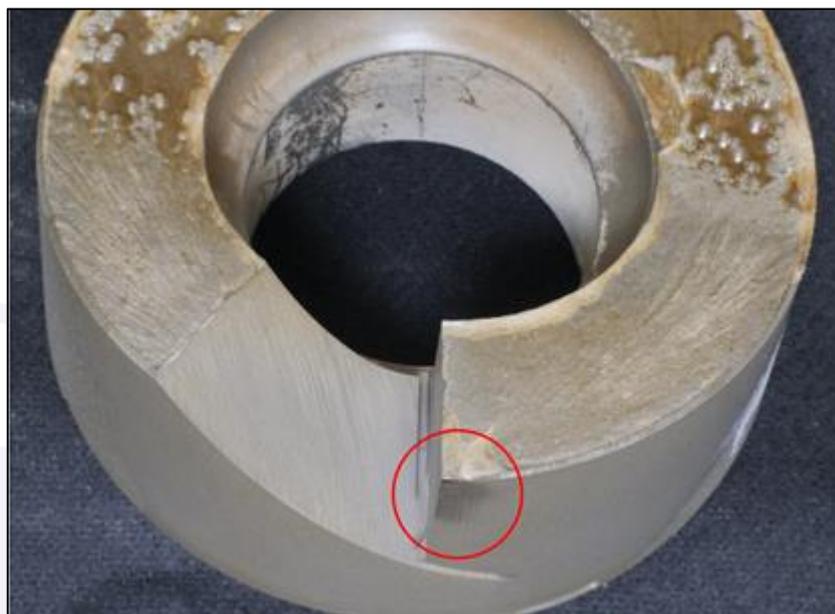
A superfície da peça foi então inspecionada por danos de calor pelo processo de *Nital-Etch*, utilizando uma solução de ácido nítrico e álcool. O resultado dessa inspeção demonstrou uma região com danos por excesso de calor, destacado pelos círculos vermelhos das Figuras 30 e 31.

Figura 30 - Resultado da inspeção com *Nital-Etch*.

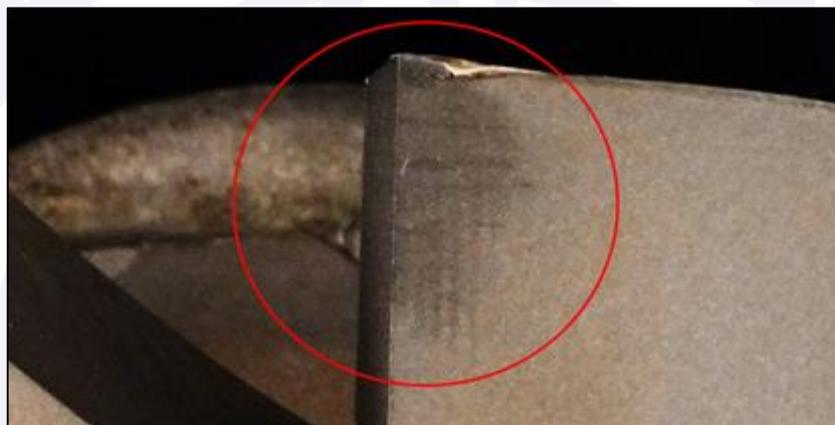
Figura 31 - Detalhe do resultado da inspeção com *Nital-Etch*.

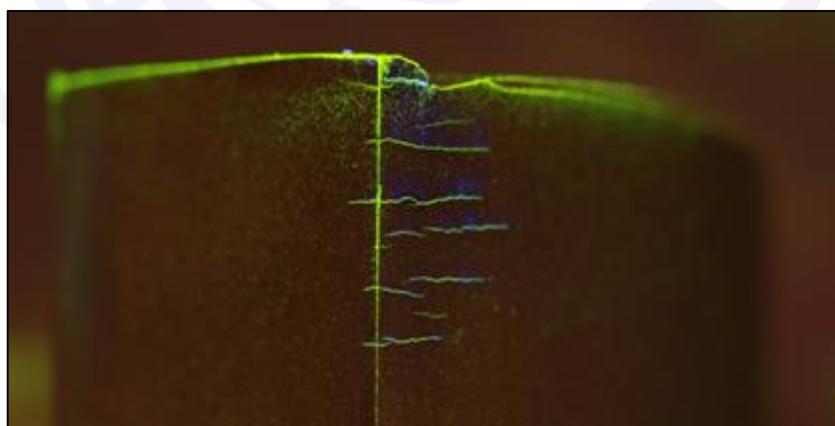
Foi realizada nova inspeção por partículas magnéticas na porção seccionada do metal base revelando trincas, conforme a Figura 32 abaixo:

Figura 32 - Trincas reveladas na inspeção por partículas magnéticas.

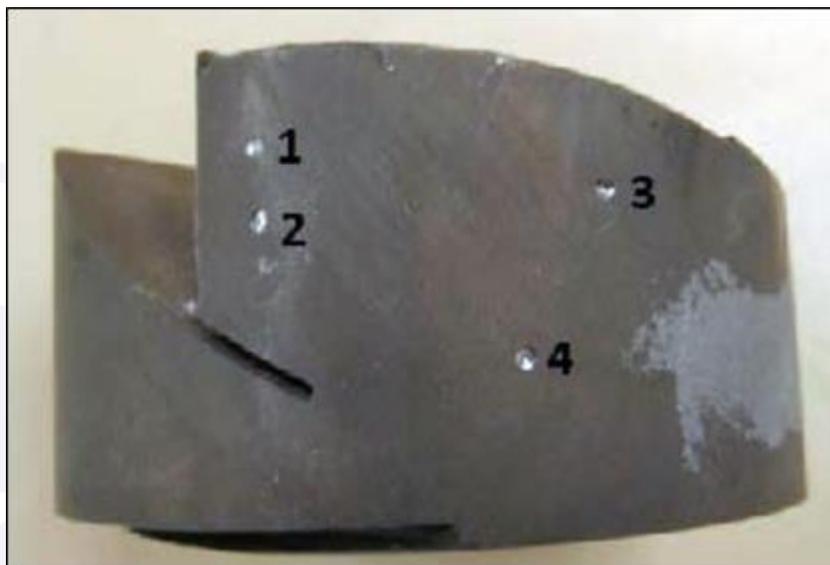
O teste de microdureza resultou em um valor médio de 50,1 na escala *Rockwell C* de dureza, *Hardness Rockwell C* (HRC) nas áreas escuras destacadas na inspeção por *Nital-Etch* (Figura 33).

Figura 33 - Pontos de teste de tensão residual.

Nas áreas em que a inspeção por dano de calor não apresentou alteração, o valor de dureza médio encontrado foi de 54,6 HRC. A faixa de valores esperada para a liga metálica do metal base do *aft trunnion pin* situava-se entre 52 a 56 HRC.

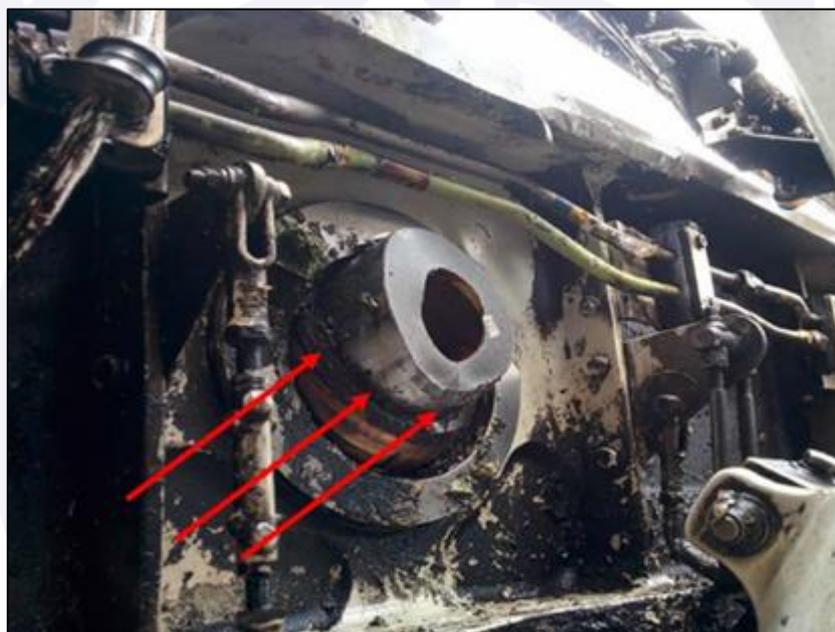
Figura 34 - Detalhe do *aft trunnion pin* do trem de pouso esquerdo da aeronave VT-JGA.
Fonte: *Final Investigation Report on Accident to M/s Jet Airways (Pvt.) Ltd. Boeing B 737-800 Aircraft VT-JGA at Khajuraho Airport.*

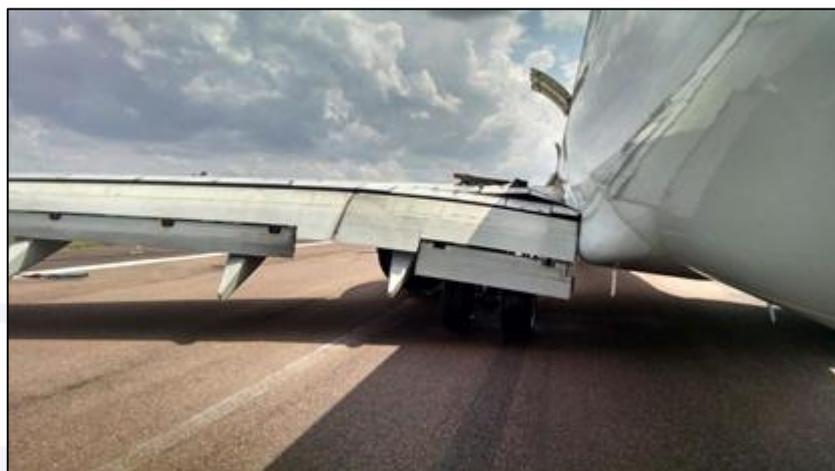
Figura 35 - Danos na asa da aeronave VT-JGA após a quebra do *aft trunnion pin*.
 Fonte: *Final Investigation Report on Accident to M/s Jet Airways (Pvt.) Ltd. Boeing B 737-800 Aircraft VT-JGA at Khajuraho Airport.*

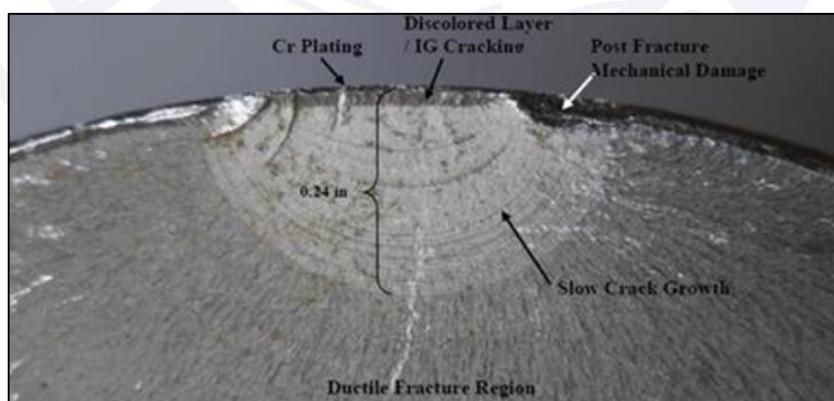
O Relatório Final mencionou que o *aft trunnion pin* do trem de pouso esquerdo falhou devido à sobrecarga após propagação da trinca de fadiga. A trinca teve origem na área afetada pelo calor, onde houve a retífica excessiva durante a revisão geral. O crescimento inicial da trinca foi caracterizado como intergranular (auxiliado por mecanismo de fragilização por Hidrogênio) até a fadiga assumir.

Figura 36 - Característica da fratura do *aft trunnion pin* SN: E2410 que estava instalado na aeronave VT-JGA.
 Fonte: *Final Investigation Report on Accident to M/s Jet Airways (Pvt.) Ltd. Boeing B 737-800 Aircraft VT-JGA at Khajuraho Airport.*

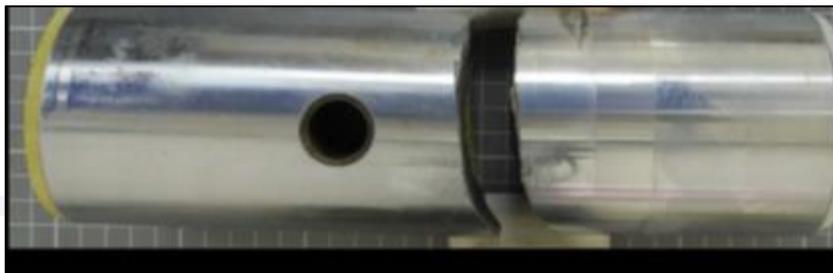
Nessa ocorrência, quando a aeronave estava prestes a livrar a pista após o pouso, ocorreu a quebra do *aft trunnion pin* SN 2430 (Figura 37) instalado no trem de pouso direito.

Figura 37 - Detalhe do *aft trunnion pin* SN 2430 fraturado que estava instalado no trem de pouso direito da aeronave VT-JGD.

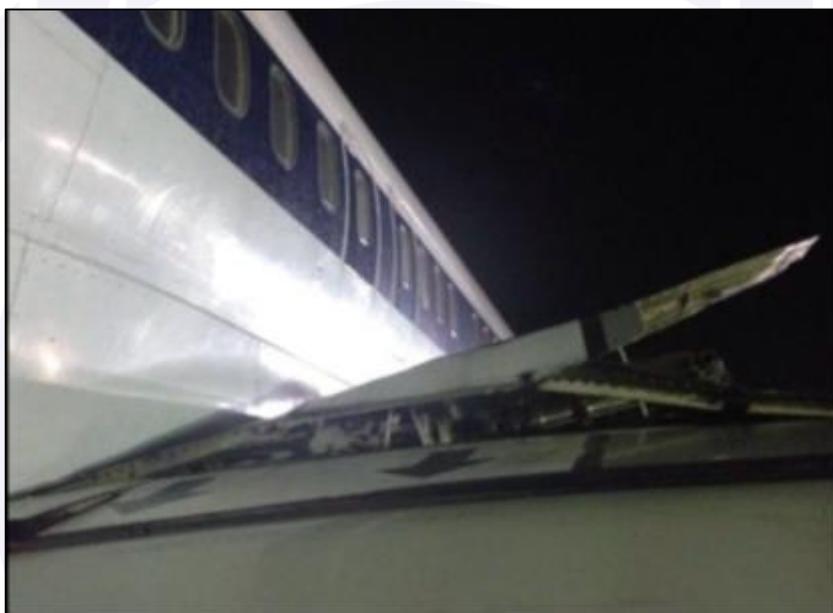
Como consequência, foram ocasionados danos subsequentes ao extradorso da asa direita da aeronave VT-JGD (Figura 38).

Figura 38 - Danos causados no extradorso da asa direita da aeronave VT-JGD em consequência da quebra do *aft trunnion pin*.

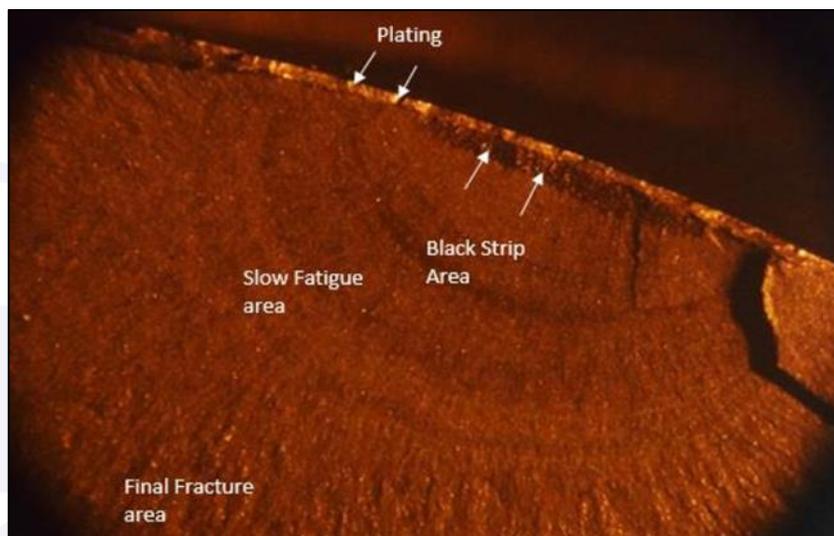
O Relatório Final do VT-JGA mostrou que o *aft trunnion pin* do trem de pouso direito falhou devido a danos por queima do metal base, como resultado de retífica excessiva da camada de cromo, ocorrida, provavelmente, durante a última revisão geral.

Figura 39 - Característica da fratura do *aft trunnion pin* SN E2430 que estava instalado na aeronave VT-JGD.
