COMANDO DA AERONÁUTICA
CENTRO DE INVESTIGAÇÃO E PREVENÇÃO DE
ACIDENTES AERONÁUTICOS

RELATÓRIO FINAL
IG-055/CENIPA/2016

OCORRÊNCIA:	INCIDENTE GRAVE
AERONAVE:	PR-GOV
MODELO:	737-76N
DATA:	28MAR2016

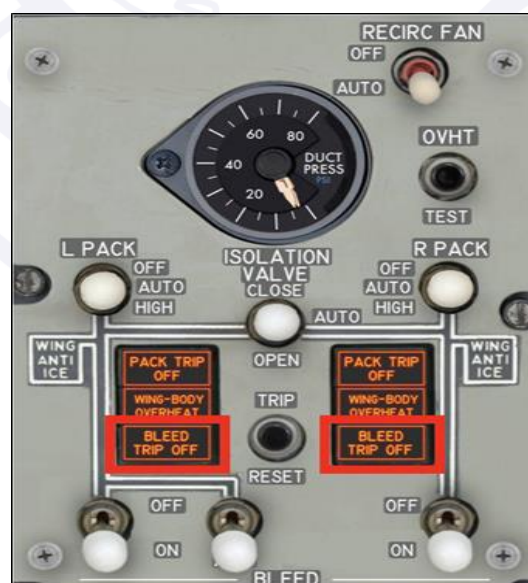
Figura 7 - Painel de pressurização, com destaque para as luzes BLEED TRIP OFF.
Fonte: FCOM.

Não houve anormalidades durante as fases de decolagem, subida e nivelamento. Durante o voo de cruzeiro, com a aeronave nivelada no FL380, houve o acendimento das luzes BLEED TRIP OFF no painel de pressurização, primeiramente da *Bleed Valve* esquerda e, posteriormente, da *Bleed Valve* direita (Figuras 6 e 7).

De acordo com o FCOM, a luz âmbar BLEED TRIP OFF acendia quando havia temperatura ou pressão excessivas no ar sangrado dos motores. Quando isso ocorria, a respectiva válvula se fechava automaticamente.

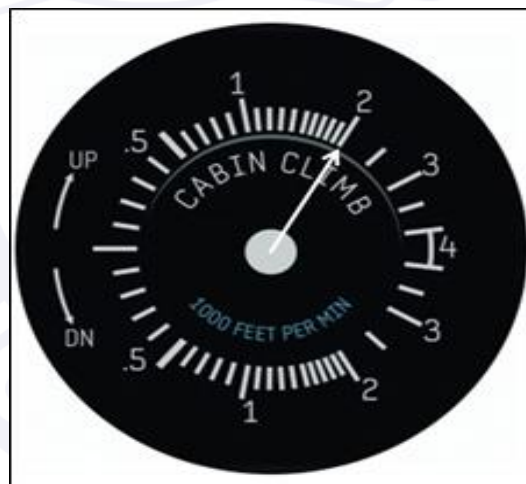
Figura 9 - Representação de um *climb* de cabine marcando 2.000ft/min positivo.
Fonte: Adaptado de FCOM.

Após o acendimento das luzes BLEED TRIP OFF, os pilotos observaram que o indicador de razão de subida / descida da cabine (*climb*) estava com uma razão positiva da ordem de 2.000ft/min (Figuras 8 e 9).
