COMANDO DA AERONÁUTICA
CENTRO DE INVESTIGAÇÃO E PREVENÇÃO DE
ACIDENTES AERONÁUTICOS

RELATÓRIO FINAL SIMPLIFICADO

DADOS DA OCORRÊNCIA								
DATA - HORA		INVESTIGAÇÃO		SUMA N°				
13MAR2020 - 14:30 (UTC)		SERIPA VII		A-039/CENIPA/2020				
CLASSIFICAÇÃO		TIPO(S)		SUBTIPO(S)				
ACIDENTE		[UNK] INDETERMINADO		NIL				
LOCALIDADE		MUNICÍPIO		UF	COORDENADAS			
AERÓDROMO DE TEFÉ (SBTF)		TEFÉ		AM	03°22'38"S	064°43'57"W		
DADOS DA AERONAVE								
MATRÍCULA		FABRICANTE		MODELO				
PR-GSG		CESSNA AIRCRAFT		C310R				
OPERADOR			REGISTRO		OPERAÇÃO			
PARTICULAR			TPP		PRIVADA			
PESSOAS A BORDO / LESÕES / DANOS À AERONAVE								
A BORDO		LESÕES					DANOS À AERONAVE	
		Ileso	Leve	Grave	Fatal	Desconhecido		
Condutor	1	-	-	-	1	-	Nenhum	
Passageiros	1	-	-	-	1	-	Leve	
Total	2	-	-	-	2	-	X Substancial	
							Destruída	
Terceiros	-	-	-	-	-	-	Desconhecido

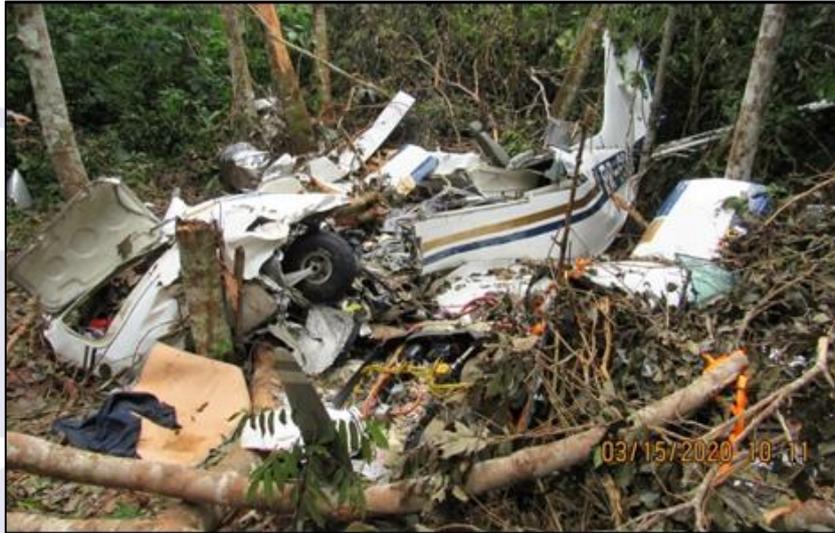
Figura 1 - Vista geral da aeronave após a retirada dos ocupantes.

Os destroços foram encontrados em área de mata, dentro do perímetro patrimonial do Aeródromo de Tefé (SBTF), AM, distante cerca de 300 metros da cabeceira 15.

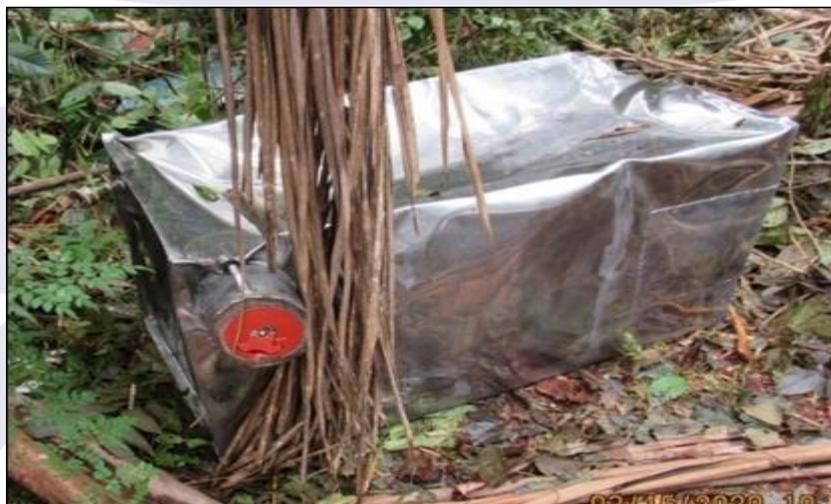
Durante a ação inicial de investigação, observou-se que o sistema de combustível da aeronave tinha sido modificado. Havia dois tanques de aço inox instalados na cabine, cuja fabricação era desconhecida, e que tinham capacidade aproximada de 100 litros cada (Figura 2).

Figura 2- Vista aproximada do tanque de combustível que estava instalado internamente na aeronave (na foto ele aparece retirado do interior da aeronave).

Essa condição estava em desacordo com o previsto na seção 91.203 (f) do RBHA 91, em vigor à época da ocorrência:

Nenhuma pessoa pode operar uma aeronave com um tanque de combustível instalado dentro do compartimento de passageiros ou no compartimento de bagagem a menos que a instalação tenha sido realizada em conformidade com o RBHA 43 e exista uma cópia da autorização do DAC para a instalação dentro da aeronave.

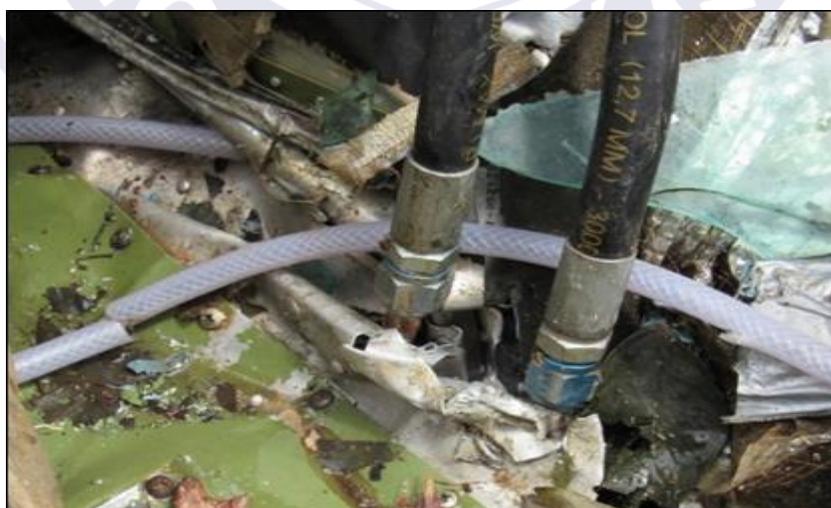
Esses tanques estavam localizados próximos às laterais da cabine de passageiros, interligados por meio de mangueiras de uso industrial, originalmente projetadas para a operação de sistemas hidráulicos de alta pressão (Figura 3).

Figura 3 - Vista aproximada das mangueiras do sistema de combustível adaptado, com conexões irregulares e mangueiras hidráulicas não certificadas para uso na aviação.

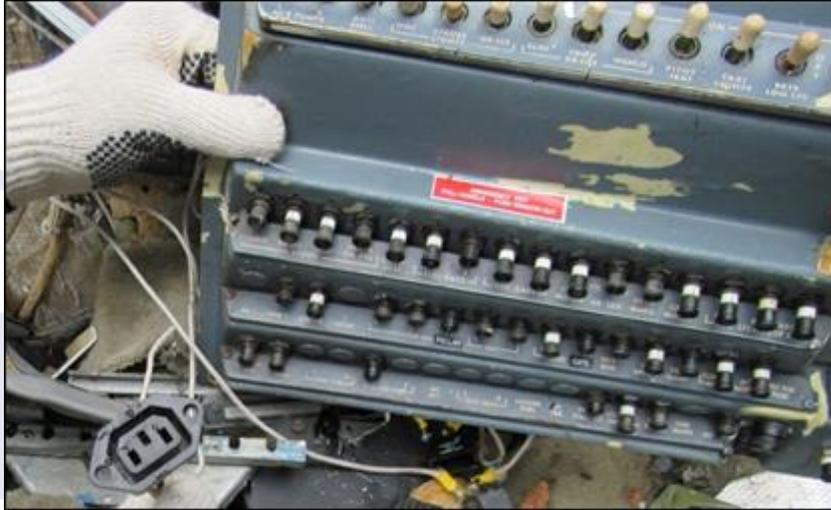
Além disso, duas tomadas elétricas estavam instaladas no painel de disjuntores esquerdo, as quais não faziam parte do projeto original da aeronave (Figura 4).

Figura 4 - Painel de disjuntores contendo tomada e ligações elétricas não certificadas.

O Certificado de Aeronavegabilidade (CA) estava válido. Contudo, considerando que as modificações observadas não faziam parte do projeto original da aeronave e não foram objeto de um Certificado Suplementar de Tipo (CST), a aeronave não cumpria os requisitos de aeronavegabilidade, estando em desacordo com os seguintes requisitos previstos no RBHA 91:

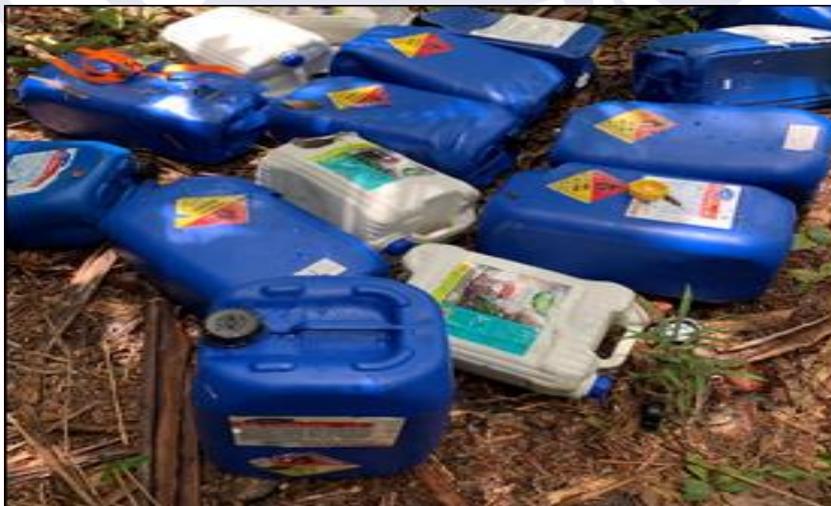
Adicionalmente, encontrou-se 30 galões plásticos para transporte de líquidos, com capacidade entre 20 e 30 litros cada. Verificou-se, por meio de análise química dos líquidos transportados, feita pela Polícia Federal, que se tratava de gasolina de aviação (Figura 5).

Figura 5 - Vista aproximada de alguns galões plásticos que foram encontrados no local.
