COMANDO DA AERONÁUTICA
CENTRO DE INVESTIGAÇÃO E PREVENÇÃO DE
ACIDENTES AERONÁUTICOS

RELATÓRIO FINAL
IG-146/CENIPA/2017

OCORRÊNCIA:	INCIDENTE GRAVE
AERONAVE:	PR-GXW
MODELO:	737-8EH
DATA:	18NOV2017

O presente Relatório Final refere-se ao incidente grave com a aeronave PR-GXW, modelo 737-8EH, ocorrido em 18NOV2017, classificado como “[RE] Excursão de pista | Pouso longo”.

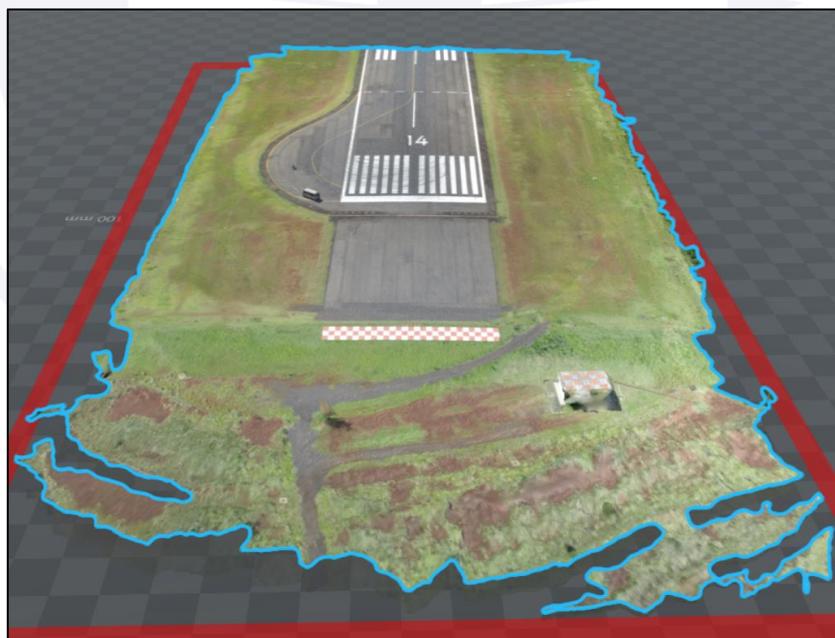
Figura 1 - Mapeamento 3D da *stopway* localizada após a cabeceira 14.

A aeronave ultrapassou o limite da pista 32, cruzando a cabeceira oposta (14) e parando na *stopway* (50m x 45m).

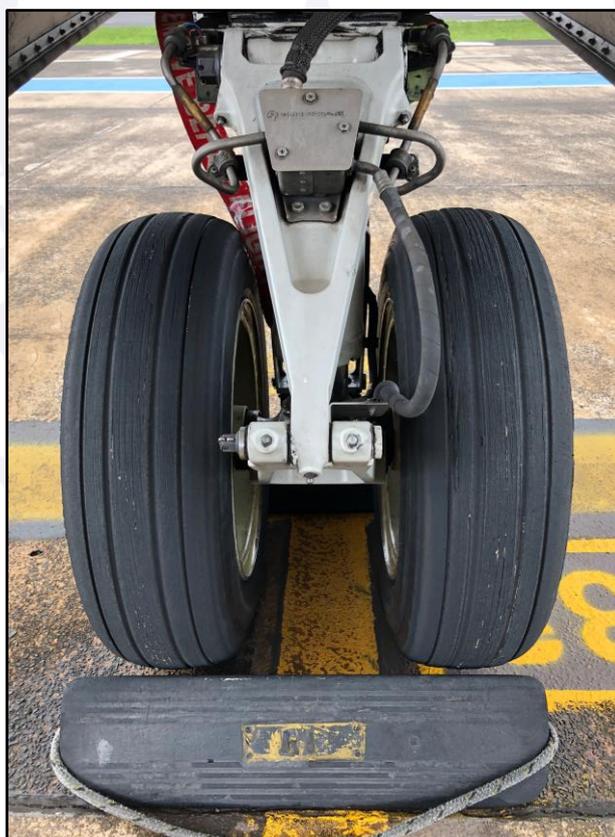
Todos os pneus da aeronave foram inspecionados. Eles apresentavam bom estado de conservação, com sulcos profundos, sem desgastes acentuados na borracha e sem lonas aparentes. Não foram encontradas marcas nos pneus que indicassem a ocorrência de hidroplanagem.

Figura 2 - Pneus do trem de pouso de nariz da aeronave.

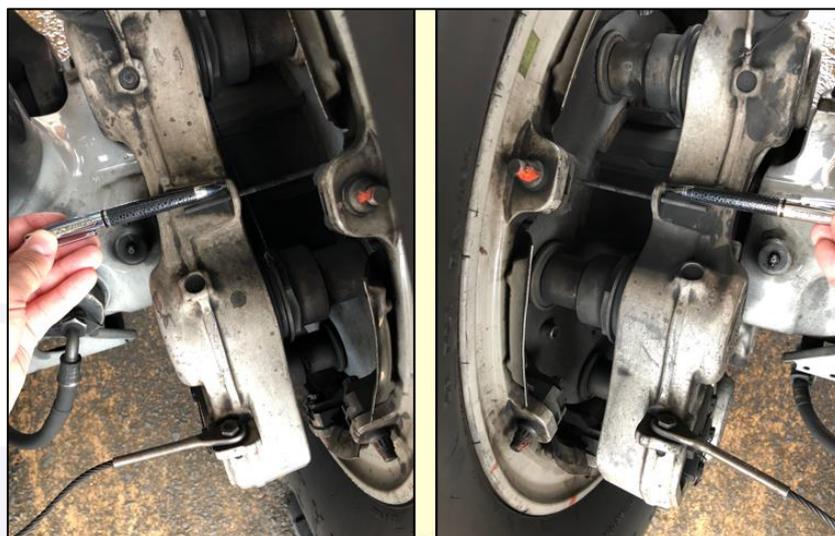
Figura 5 - Conjunto de freios do trem de pouso principal direito (interno e externo).

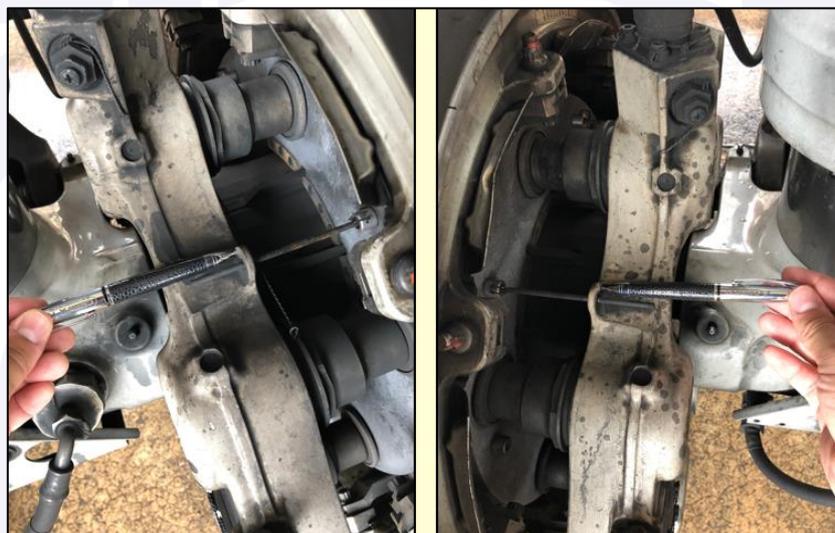
Figura 6 - Conjunto de freios do trem de pouso principal esquerdo (interno e externo).
