COMANDO DA AERONÁUTICA
CENTRO DE INVESTIGAÇÃO E PREVENÇÃO DE
ACIDENTES AERONÁUTICOS

RELATÓRIO FINAL SIMPLIFICADO

DADOS DA OCORRÊNCIA			
DATA - HORA	INVESTIGAÇÃO	SUMA(V) Nº	
08MAR2018 - 18:55 (UTC)	SERIPA V	A-042/CENIPA/2018	
CLASSIFICAÇÃO	TIPO(S)	SUBTIPO(S)	
ACIDENTE	[UKN] INDETERMINADO	NIL	
LOCALIDADE	MUNICÍPIO	UF	COORDENADAS
BAIRRO PARANAGUAMIRIM	JOINVILLE	SC	26°20'51"S 048°47'22"W

DADOS DA AERONAVE		
MATRÍCULA	FABRICANTE	MODELO
PR-HBB	BELL HELICOPTER	206B
OPERADOR	REGISTRO	OPERAÇÃO
AVALON TÁXI-AÉREO LTDA.	TPX	TÁXI-AÉREO

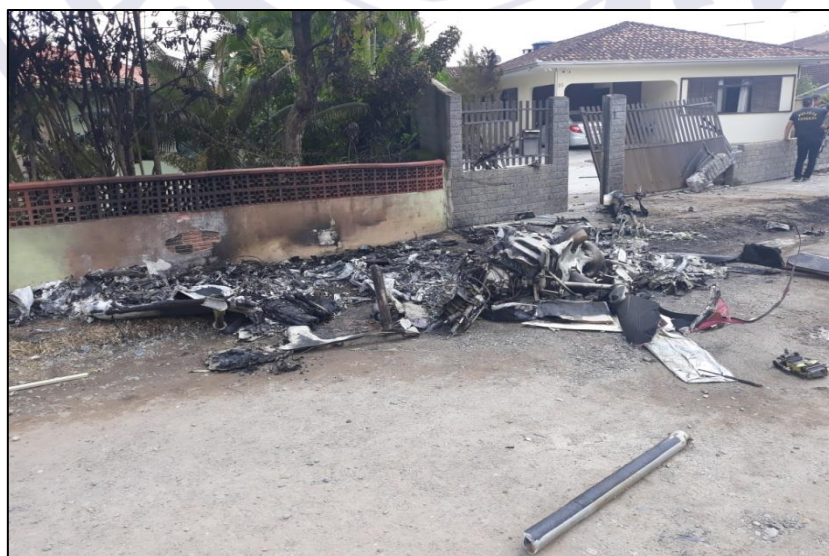
Ainda segundo a denúncia, a aeronave começou a subir e descer rapidamente por três vezes quando, já na quarta vez, desceu e caiu. Estes movimentos puderam ser observados no vídeo hospedado nos anexos eletrônicos do inquérito, fazendo inferir que, após a determinação de emprego da aeronave para resgate do presidiário, houve embate físico entre os agentes do crime e o piloto, levando à queda do helicóptero.

Figura 1 - Destroços da aeronave.

A aeronave ficou destruída. Um passageiro sofreu lesões graves. O piloto e dois passageiros sofreram lesões fatais.
