RELATÓRIO FINAL
IG-085/CENIPA/2014

OCORRÊNCIA:	INCIDENTE GRAVE
AERONAVE:	PR-HFC
MODELO:	AS 355N
DATA:	26ABR2014

O presente Relatório Final refere-se ao incidente grave com a aeronave PR-HFC, modelo AS-355N, ocorrido em 26ABR2014, classificado como “colisão em voo com obstáculo”.

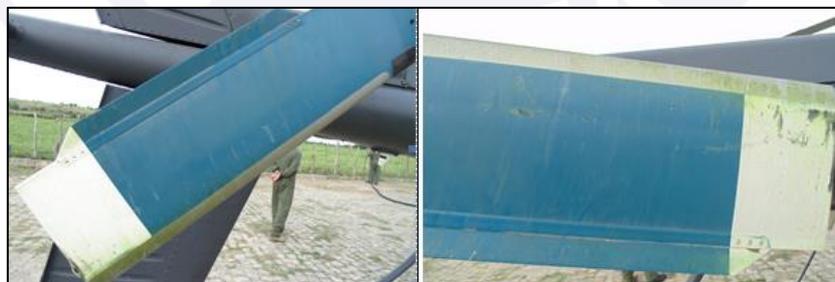
A aeronave teve danos nas pás do rotor de cauda (Figura 1).

Figura 1 - Danos às pás do rotor de cauda.

Durante o pouso a aeronave guinou à esquerda colidindo o rotor de cauda contra um arbusto.

Após a realização de uma inspeção visual pelo copiloto, houve nova decolagem com destino ao município de Orocó, PE, onde, por meio de uma inspeção técnica executada por mecânicos, identificou-se a presença de arranhões nas pás do rotor de cauda e amassamento nos respectivos *impact finger* (dedo duro) (Figura 1).
