**COMANDO DA AERONÁUTICA**  
**CENTRO DE INVESTIGAÇÃO E PREVENÇÃO DE**  
**ACIDENTES AERONÁUTICOS**

**RELATÓRIO FINAL**  
**A-155/CENIPA/2020**

| <b>AERONAVE:</b> | <b>PR-HFT</b> |
| <b>MODELO:</b> | <b>C525</b> |

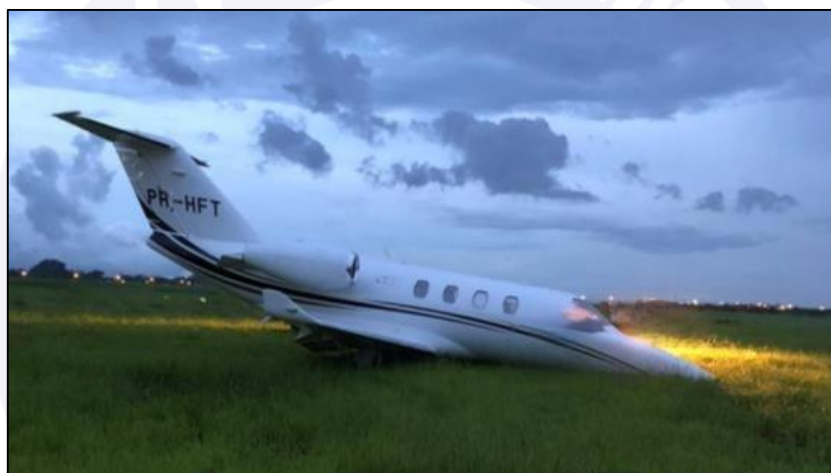
Figura 1 - Posição final da aeronave.

A aeronave teve danos substanciais no trem de pouso do nariz, radome, antenas de VHF COM, DME, *Marker Beacon* e em diversas carenagens da parte inferior.

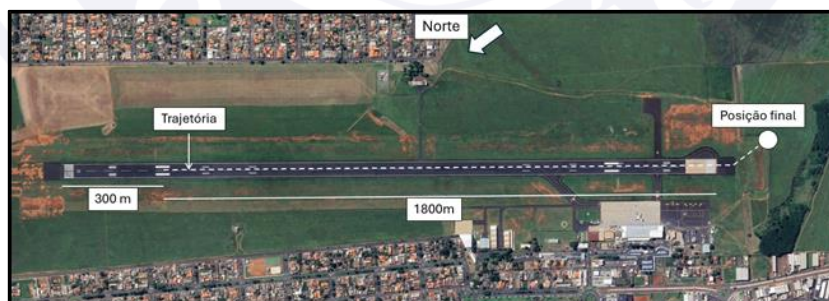
Figura 4 - Croqui do acidente. Fonte: adaptado do Goggle Earth.

Ao analisar as imagens das câmeras, a Comissão de Investigação estimou que o toque foi realizado próximo à posição equivalente a 300 m da cabeceira 04, com distância remanescente para a parada da aeronave de, aproximadamente, 1.800 m.

Após o toque, foi possível observar que a aeronave percorreu, em linha reta, toda a extensão remanescente da pista sem desacelerar adequadamente, até ultrapassar a cabeceira oposta, parando a cerca de 50 m dela.
