COMANDO DA AERONÁUTICA
CENTRO DE INVESTIGAÇÃO E PREVENÇÃO DE
ACIDENTES AERONÁUTICOS

RELATÓRIO FINAL SIMPLIFICADO

DADOS DA OCORRÊNCIA								
DATA - HORA		INVESTIGAÇÃO		SUMA Nº				
25JAN2016 - 14:23 (UTC)		SERIPA IV		IG-023/CENIPA/2016				
CLASSIFICAÇÃO	TIPO(S)		SUBTIPO(S)					
INCIDENTE GRAVE	[SCF-NP] FALHA OU MAU FUNCIONAMENTO DE SISTEMA/COMPONENTE		COM TREM DE POUSO					
LOCALIDADE	MUNICÍPIO	UF	COORDENADAS					
AERÓDROMO DE CAMPO GRANDE (SBCG)	CAMPO GRANDE	MS	20°28'07"S	054°40'13"W				
DADOS DA AERONAVE								
MATRÍCULA		FABRICANTE		MODELO				
PR-HHA		BEECH AIRCRAFT		58				
OPERADOR		REGISTRO		OPERAÇÃO				
PARTICULAR		TPP		PRIVADA				
PESSOAS A BORDO / LESÕES / DANOS À AERONAVE								
A BORDO		LESÕES					DANOS À AERONAVE	
		Ileso	Leve	Grave	Fatal	Desconhecido		
Tripulantes	1	1	-	-	-	-	Nenhum	
Passageiros	3	3	-	-	-	-	X Leve	
Total	4	4	-	-	-	-	Substancial	
							Destruída	
Terceiros	-	-	-	-	-	-	Desconhecido

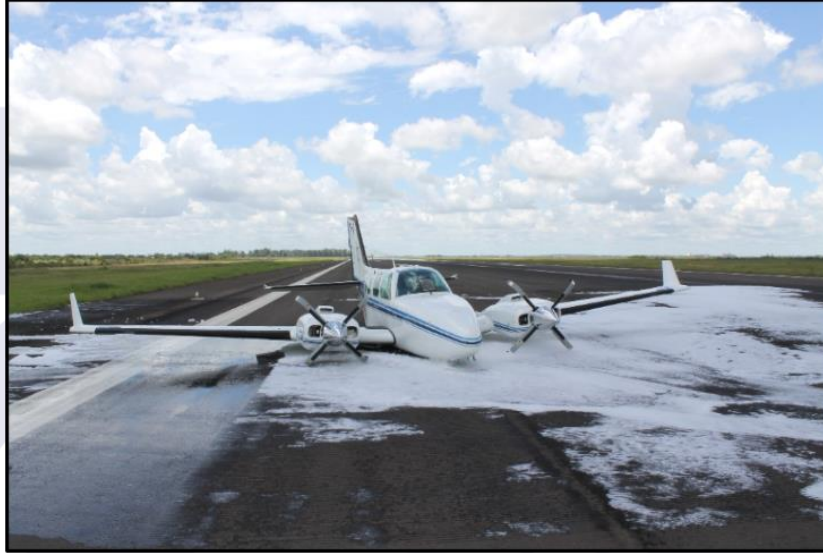
Durante a corrida após o pouso, ocorreu o recolhimento dos trens de pouso.

A aeronave teve danos leves. Todos os ocupantes saíram ilesos.

Figura 1 - Posição da aeronave na pista, após atendimento de emergência.

Após ter percorrido 420 metros, o trem de pouso recolheu e a aeronave percorreu, ainda, 180 metros antes da parada total, na lateral direita da pista.

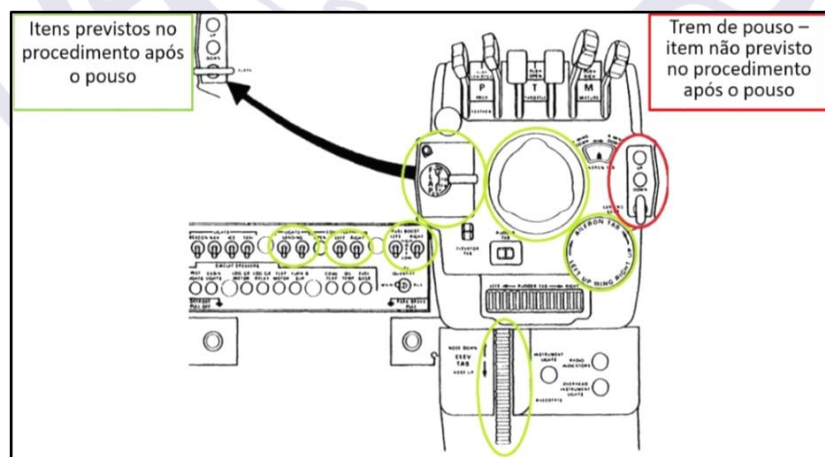
Segundo informações prestadas pelo piloto, o recolhimento do trem de pouso aconteceu de forma equivocada, por sua própria ação, na intenção de recolher os "flaps" da aeronave.

A Figura 3 ilustra vários itens dos procedimentos pós-pouso que eram comandados no console central da aeronave ou no sub painel do piloto, próximo ao console central. O comando do trem de pouso também se encontrava no console central. Ressalta-se aqui que, nesta aeronave, o comando do trem de pouso encontrava-se do lado direito do console central e dos *flaps* do lado esquerdo.

Figura 3 - Ilustração da localização dos comandos dos itens previstos no procedimento após o pouso e a localização do comando do trem de pouso.

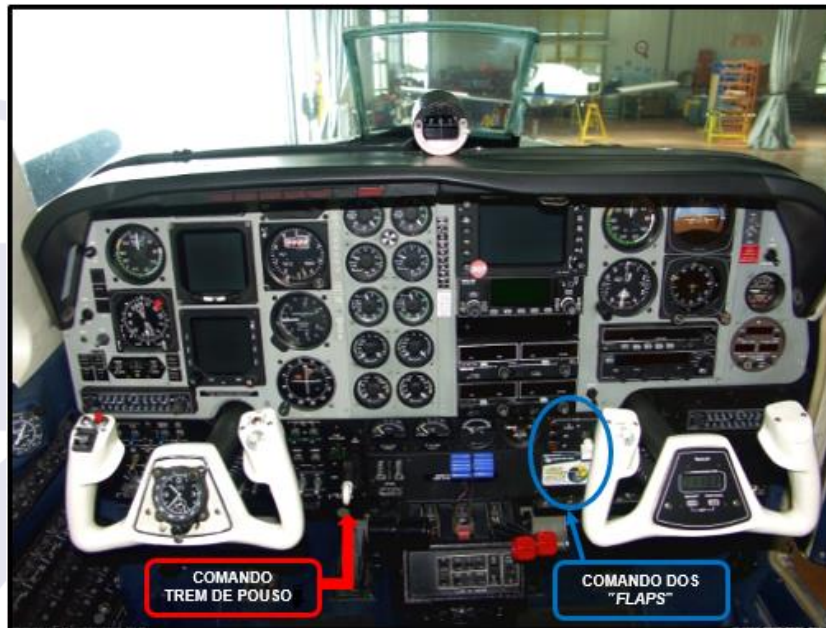
realizou diversas operações, na posição de Segundo em Comando (SIC), em uma aeronave do mesmo modelo, porém em uma versão mais moderna e com uma configuração invertida nos comandos do trem de pouso e *flaps* (Figura 4), com o comando do trem na lateral esquerda e *flaps* na direita.

Figura 4 - Painel de instrumentos da aeronave na versão mais moderna.

A correção das respostas condicionadas para o modelo antigo de aeronave é conseguida por meio da repetição. Apesar de estar qualificado para a classe de aeronave, as diferenças encontradas na disposição dos comandos requeriam uma atenção especial por parte do piloto.
