**RELATÓRIO FINAL**  
**A-125/CENIPA/2021**

<b>OCORRÊNCIA:</b>	<b>ACIDENTE</b>
<b>AERONAVE:</b>	<b>PR-HHH</b>
<b>MODELO:</b>	<b>R44 II</b>
<b>DATA:</b>	<b>08NOV2021</b>

O presente Relatório Final refere-se ao acidente com a aeronave PR-HHH, modelo R44-II, ocorrido em 08NOV2021, tipificado como “[SCF-PP] Falha ou mau funcionamento do motor”.

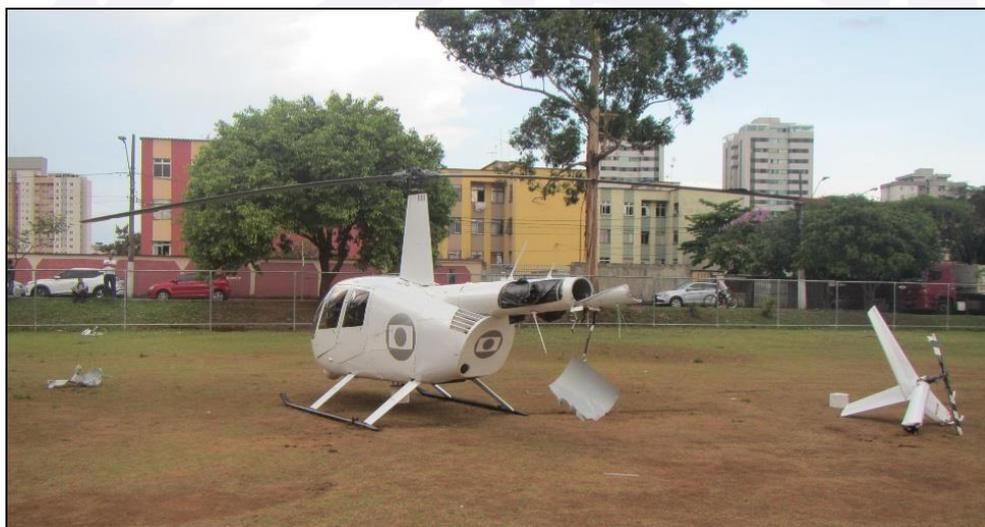
Figura 1 - Vista traseira da aeronave após a parada total.

Houve o choque das pás do rotor principal contra o cone de cauda da aeronave, causando o seu seccionamento.

O comando efetuado pelo piloto provocou a inclinação do plano do rotor principal excessivamente para trás, culminando com o choque das pás do rotor principal contra o cone de cauda da aeronave, causando o seu seccionamento e desencadeando toda a sequência de danos observada.

Os danos observados na aeronave foram compatíveis com a alta energia do impacto e a decorrente colisão das pás do rotor principal contra o cone de cauda.

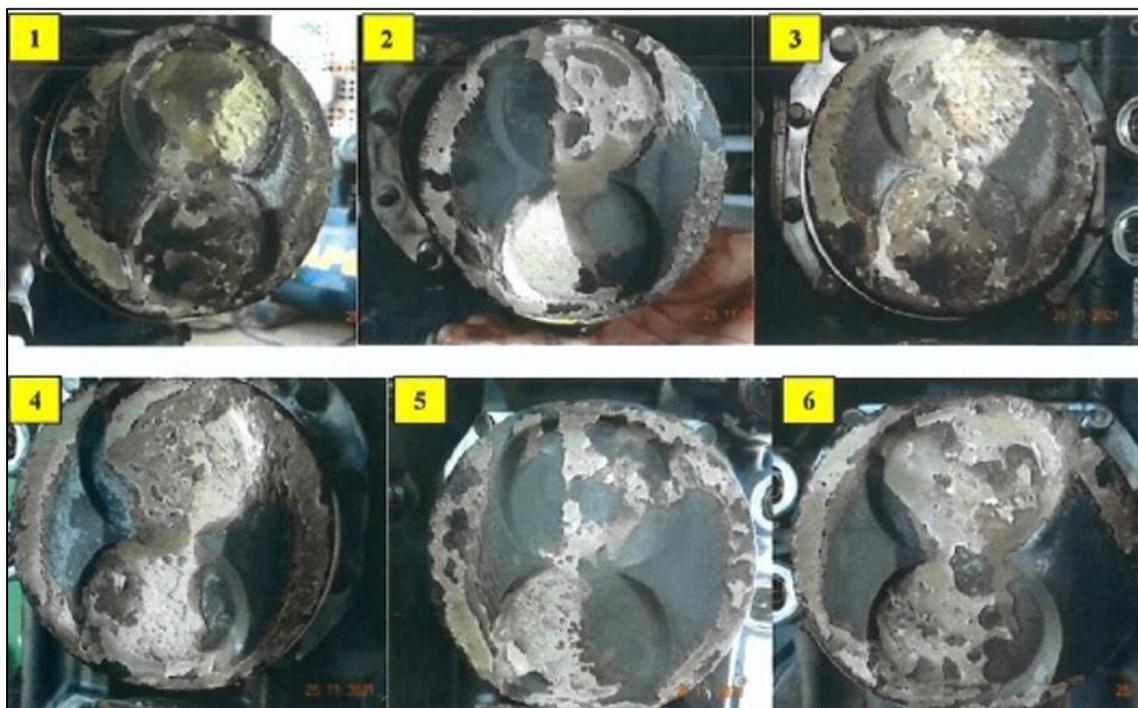
Essa condição era compatível com o desprendimento de fragmentos de resíduos de carbonização do interior da câmara de combustão, os quais podem ter permanecido entre a válvula e a sua sede.

Durante a análise dos cilindros e da câmara de combustão, foi constatado que havia uma significativa quantidade de carbonização nas cabeças dos cilindros (Figura 2), bem como sinais evidentes de pré-ignição e detonação em todos os seis cilindros.

Figura 2 - Vista das cabeças dos seis pistões do motor enumerados, evidenciando a quantidade significativa de carbonização depositada nelas.

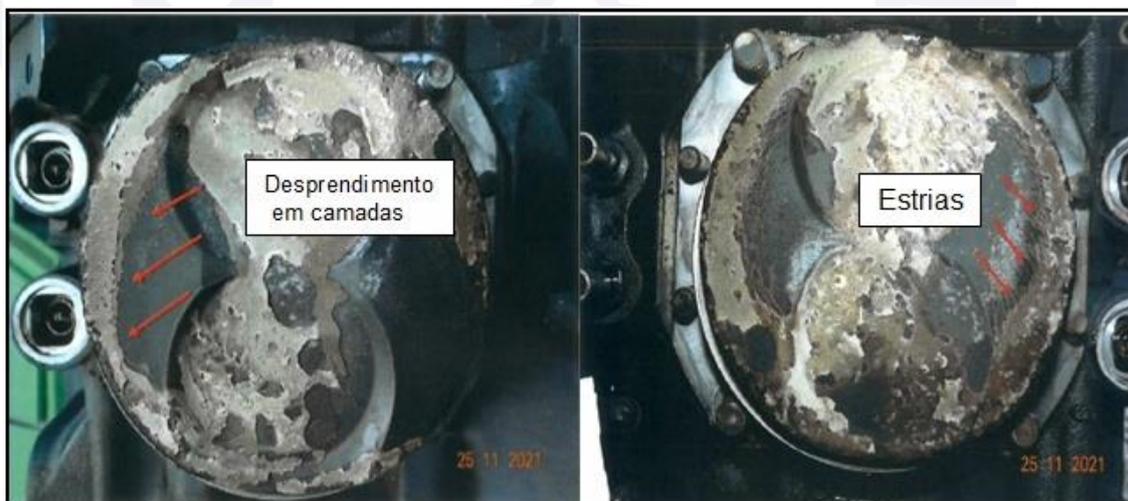
A análise do motor considerou que parte dos resíduos da carbonização depositada nas cabeças dos pistões se desprendeu e, posteriormente, depositou-se na parte superior das válvulas de admissão, impedindo a vedação necessária e perturbando o ciclo da combustão, levando ao funcionamento anormal do motor (Figura 3).

As imagens constantes da Figura 3 mostram estrias que podem ser indicativas de que os cilindros estavam em processo inicial de detonação.

Figura 3 - Vista da cabeça de dois pistões, com evidências de desprendimento de resíduos de combustível.

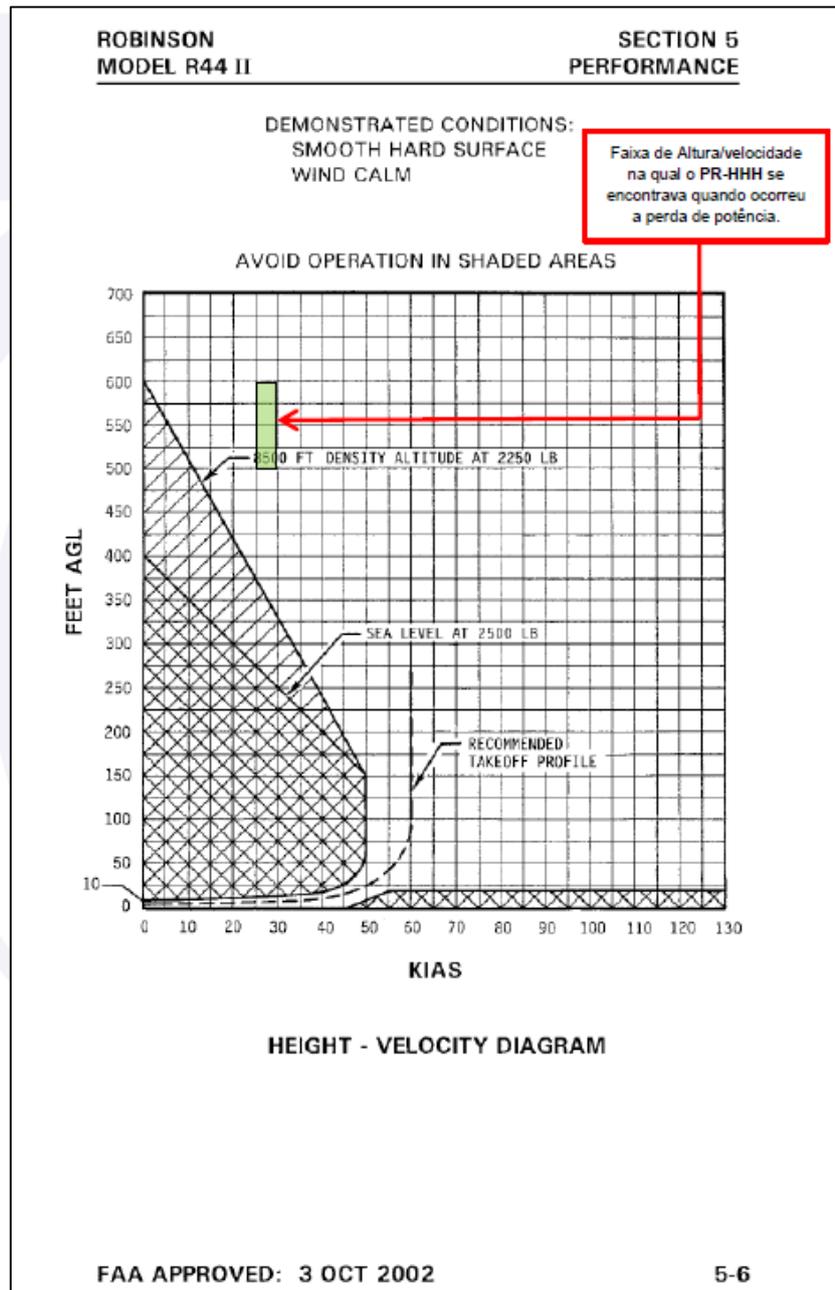
A partir desses dados, a Comissão de Investigação analisou o diagrama Altura x Velocidade do *Pilot's Operating Handbook* do helicóptero R44 II, Seção 5 - Performance, comumente conhecido como "curva do homem morto" (Figura 5).

Figura 5 - Diagrama Altura x Velocidade, destacando a faixa de altura e velocidade do PR-HHH no momento da perda de potência.

fabricante não garantia a realização de um pouso seguro após a perda do motor. Falhas de motor na área sombreada significavam risco de danos severos ao helicóptero e lesões graves aos seus ocupantes.
