**COMANDO DA AERONÁUTICA**  
**CENTRO DE INVESTIGAÇÃO E PREVENÇÃO DE**  
**ACIDENTES AERONÁUTICOS**

**RELATÓRIO FINAL**  
**IG - 135/CENIPA/2014**

| <b>AERONAVE:</b> | <b>PR-HRV</b> |
| <b>MODELO:</b> | <b>S-61N</b> |

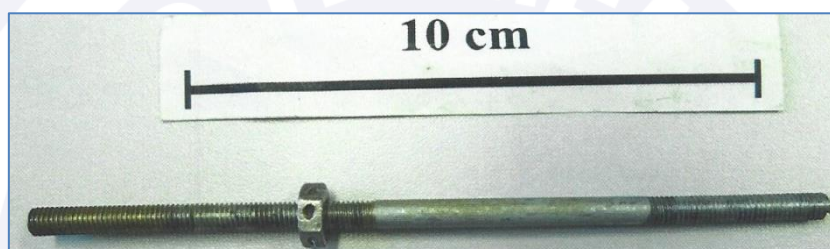
O resultado do exame apontou que o dano teve como causa a ingestão de objeto estranho (FO - *Foreign Object*), muito embora não tenha sido encontrada a parte do parafuso de fixação da tela que, presume-se, foi ingerida pelo motor.

Igualmente, foi recolhida a parte restante do parafuso de fixação da tela de entrada de ar (ROD CLAMP PN 61088-20222-130) do motor para exames laboratoriais no Departamento de Ciência e Tecnologia Aeroespacial (DCTA).

Figura 01 - Parafuso de fixação da tela.

Dois tipos de exames foram realizados pelo DCTA: preliminarmente, uma análise estereoscópica; e como exame complementar, também foi realizada uma análise por microscopia por varredura eletrônica. Ambos apontaram como resultado que a fratura do parafuso ocorreu devido à fadiga por esforço de flexão alternada.

- O setor de manutenção e engenharia da Empresa determinou que um Inspetor de Manutenção verificasse o torque em todos os parafusos de fixação das telas de entrada de ar dos motores dos helicópteros da frota, a fim de assegurar uma continuidade de operação segura.
- O setor de manutenção e engenharia da Empresa emitiu uma Ordem de Engenharia mudando o método de frenagem do parafuso de fixação das telas de entrada de ar dos motores dos helicópteros da frota, a fim de garantir uma continuidade de operação segura.

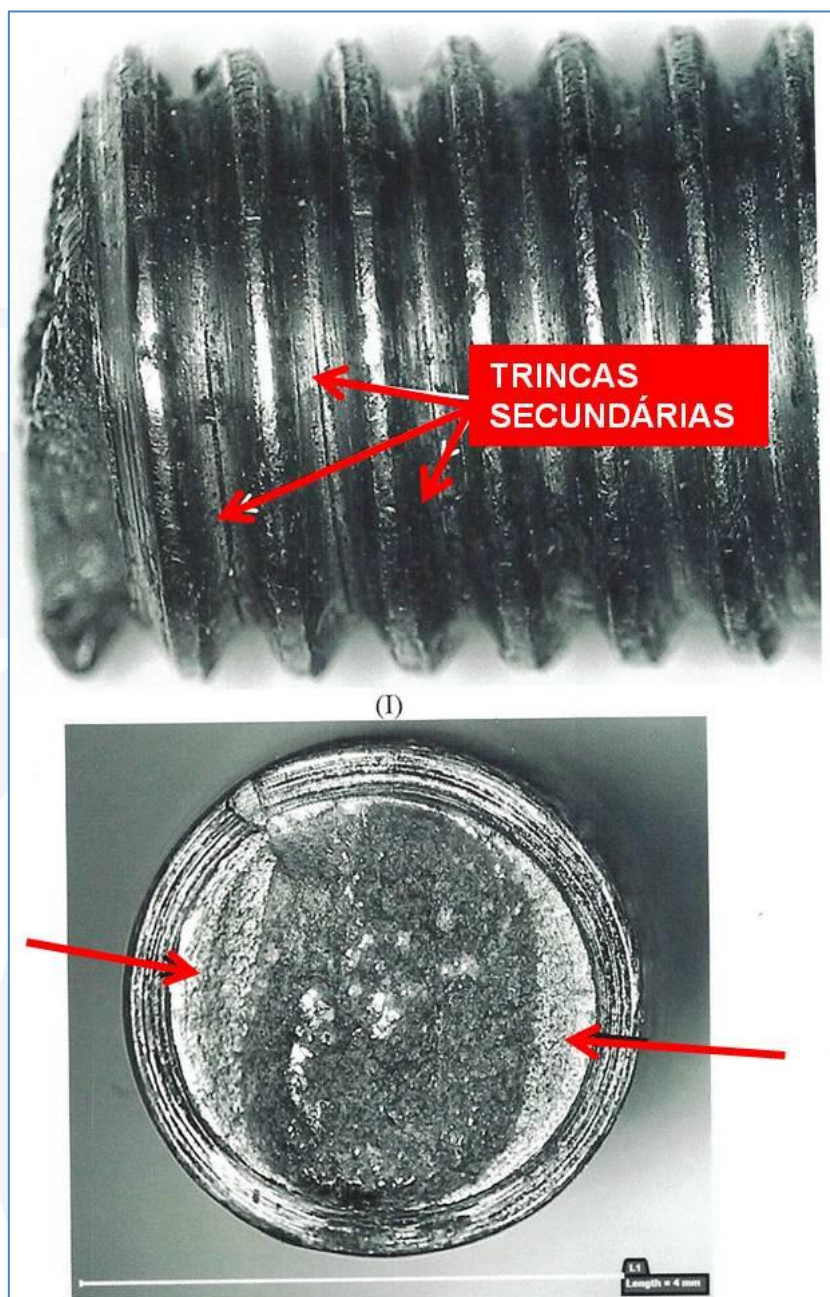
A flexão alternada foi causada, possivelmente, pela montagem inadequada da tela de entrada de ar do motor (*Rigging* do Rod Clamp), o que provocou trincas (Figura 2) na rosca do parafuso e a sua consequente ruptura.

A última instalação daquela tela ocorreu 15 (quinze) dias antes do evento, durante a inspeção de 150 horas. Após aquela instalação, a aeronave voou aproximadamente 40 horas, entretanto, não foi possível estabelecer com quanto tempo as trincas começaram a ocorrer.

Figura 02 - Trincas na rosca do parafuso.

Não foi possível verificar exatamente a causa das trincas que originaram o processo de falha por flexão alternada no parafuso. Dessa forma, levantaram-se as seguintes possibilidades para a falha ocorrida: torque fora das especificações, frenagem incorreta ou inspeção inadequada nos parafusos.
