**COMANDO DA AERONÁUTICA**  
**CENTRO DE INVESTIGAÇÃO E PREVENÇÃO DE**  
**ACIDENTES AERONÁUTICOS**

**RELATÓRIO FINAL SIMPLIFICADO**

| DADOS DA OCORRÊNCIA | | | | | |
|---|--|---|---|---|---|
| 07JAN2016 - 19:00 (UTC) | | SERIPA VI | | A-004/CENIPA/2016 | |

| DADOS DA AERONAVE | | | |
|---|---|---|---|
| PR-INS | CESSNA AIRCRAFT | | T188C |

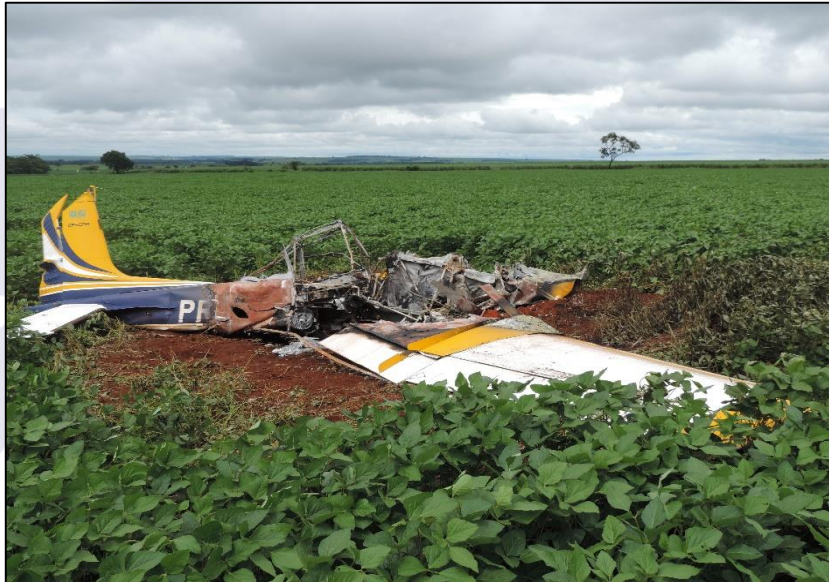
Figura 1 - Aeronave após a colisão contra o solo.

A aeronave ficou destruída. O piloto e o passageiro sofreram lesões fatais.

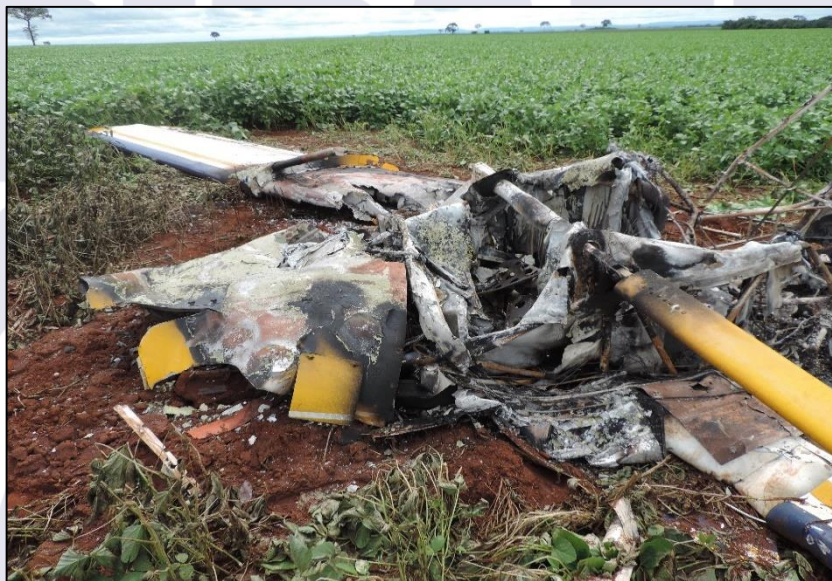
Em razão do elevado grau de destruição, causado pela colisão contra o solo e o intenso fogo após o impacto, tornou-se inviável realizar exames, testes e pesquisas na aeronave ou em seus sistemas e componentes (Figura 2).

Figura 2 - Vista geral dos danos à aeronave após o impacto.

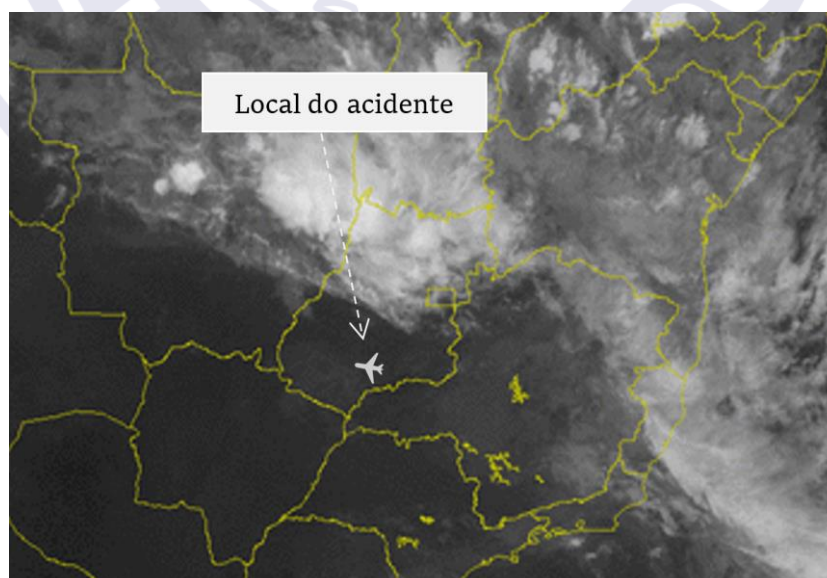
Embora o local fosse desprovido de estação meteorológica, a imagem do espectro infravermelho do dia 07JAN2016, às 19h00min (UTC), evidenciou a ausência de formações meteorológicas significativas no horário e local da ocorrência (Figura 3).

Figura 3 - Imagem do espectro infravermelho do dia 07JAN2016 às 19h00 (UTC).  
Fonte: REDEMET (<https://www.redemet.aer.mil.br/>).
