COMANDO DA AERONÁUTICA
CENTRO DE INVESTIGAÇÃO E PREVENÇÃO DE
ACIDENTES AERONÁUTICOS

RELATÓRIO FINAL SIMPLIFICADO

DADOS DA OCORRÊNCIA								
DATA - HORA		INVESTIGAÇÃO		SUMA Nº				
12JAN2023 - 16:50 (UTC)		SERIPA VII		A-005/CENIPA/2023				
CLASSIFICAÇÃO		TIPO(S)						
ACIDENTE		[CTOL] COLISÃO COM OBSTÁCULO DURANTE A DECOLAGEM E POUSO						
LOCALIDADE		MUNICÍPIO	UF	COORDENADAS				
AERÓDROMO DE ONKIOLA (SDRP)		AMAJARI	RR	03°42'43"N	064°09'45"W			
DADOS DA AERONAVE								
MATRÍCULA		FABRICANTE			MODELO			
PR-IPD		CESSNA AIRCRAFT			U206G			
OPERADOR			REGISTRO		OPERAÇÃO			
ASAS DE SOCORRO			TPP		PRIVADA			
PESSOAS A BORDO / LESÕES / DANOS À AERONAVE								
A BORDO		LESÕES					DANOS À AERONAVE	
		Illeso	Leve	Grave	Fatal	Desconhecido		
Tripulantes	1	1	-	-	-	-	Nenhum	
Passageiros	-	-	-	-	-	-	Leve	
Total	1	1	-	-	-	-	X Substancial	
							Destruída	
Terceiros	-	-	-	-	-	-	Desconhecido

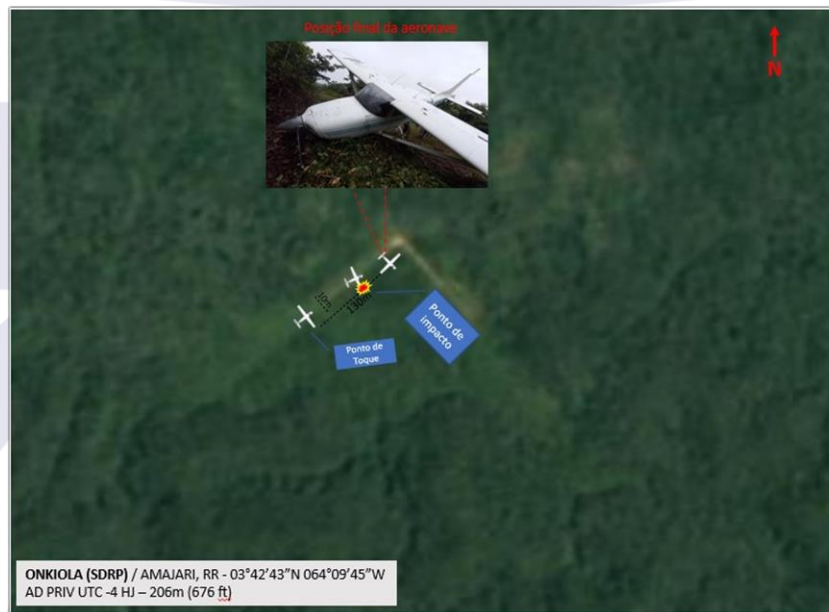
Durante a corrida após o pouso em SDRP, a ponta da asa direita tocou na vegetação, a aeronave girou para a direita e parou no limite lateral da pista.

Figura 1 - Croqui da ocorrência.
Fonte: adaptado do *Google Earth*.

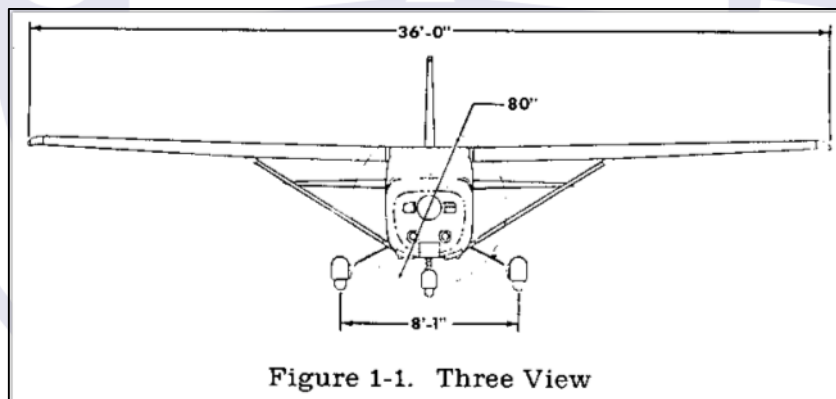
Figure 1-1. Three View

Conforme o *Pilot's Operating Handbook* (POH - manual de operação do piloto) da aeronave, a sua envergadura era de 36 ft (10,97 m).

Figura 3 - Envergadura da aeronave de 36 ft (10,97 m).
 Fonte: Pág. 2 do *Pilot's Operating Handbook*, Cessna U206G.

Após a ocorrência, o PIC observou que, devido à invasão da vegetação, a largura disponível da pista seria de, aproximadamente, 10 m, menor que a envergadura da aeronave.

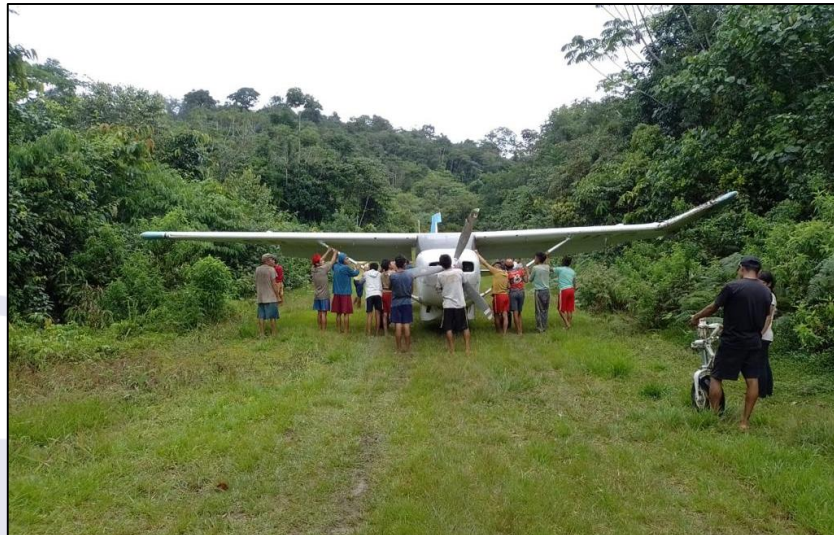
A vegetação cobria parte da lateral da pista, o que diminuiu a largura disponível para o pouso e ofereceu risco de colisão para a aeronave durante o deslocamento, conforme é possível observar na Figura 5.

Figura 4 - Aeronave na pista de pouso utilizada.

Divulgar os ensinamentos colhidos nesta investigação à Fundação Nacional do Índio (FUNAI), a fim de que aquela organização observe o cumprimento dos requisitos estabelecidos no RBAC 153, visando incrementar o nível de segurança operacional nos aeródromos sob sua responsabilidade.

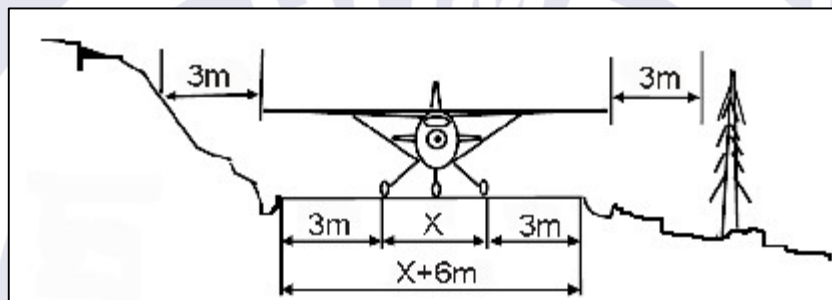
O Manual Geral de Operação (MGO) do operador recomendava que a largura de pista para pouso deveria livrar 3 m da ponta de cada asa, conforme Figura 5.

Figura 5 - Recomendação de largura de pista.
Fonte: MGO do operador.

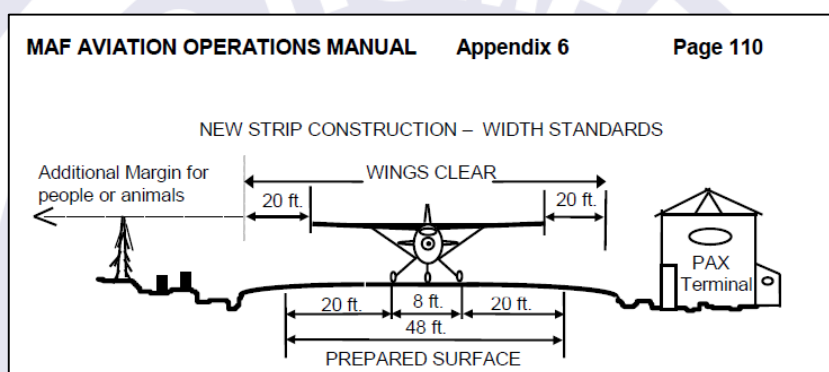
A Coletânea de Assuntos Operacionais (CAO) 6, citada no item 7 do MGO, que deveria ser seguida para avaliações de novos aeródromos, tratava sobre construções de novas pistas e previa um livramento de obstáculos de 6,10 m (20 ft) para cada lado da asa do avião. Portanto, mais restritiva do que o MGO para a operação (Figura 9).

Figura 9 - CAO 6 do operador.
