COMANDO DA AERONÁUTICA
CENTRO DE INVESTIGAÇÃO E PREVENÇÃO DE
ACIDENTES AERONÁUTICOS

RELATÓRIO FINAL
A-103/CENIPA/2015

OCORRÊNCIA:	ACIDENTE
AERONAVE:	PR-ITO
MODELO:	210D
DATA:	20JUL2015

O presente Relatório Final refere-se ao acidente com a aeronave PR-ITO, modelo 210D, ocorrido em 20JUL2015, classificado como “[LOC-I] Perda de controle em voo”.

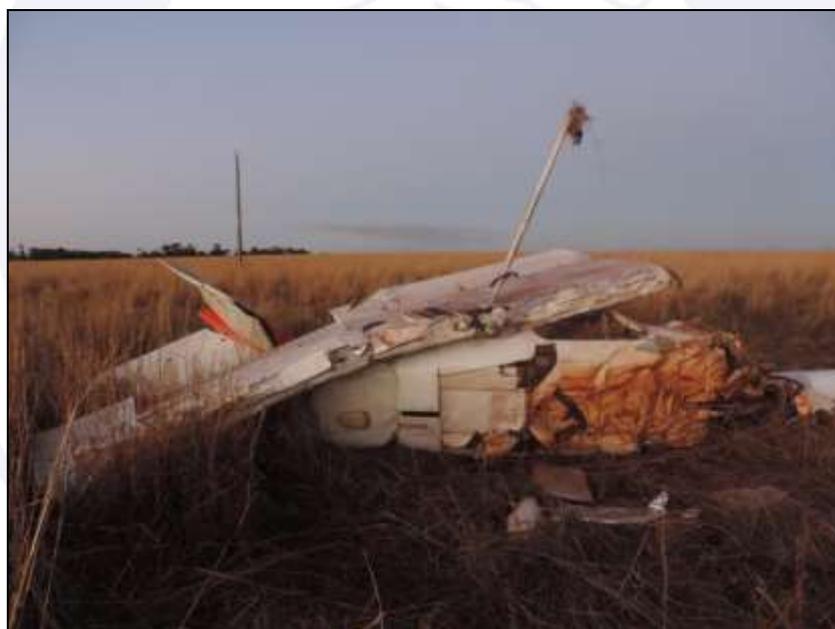
Figura 1 - Visão lateral da aeronave após a colisão contra o solo.

A aeronave ficou destruída.

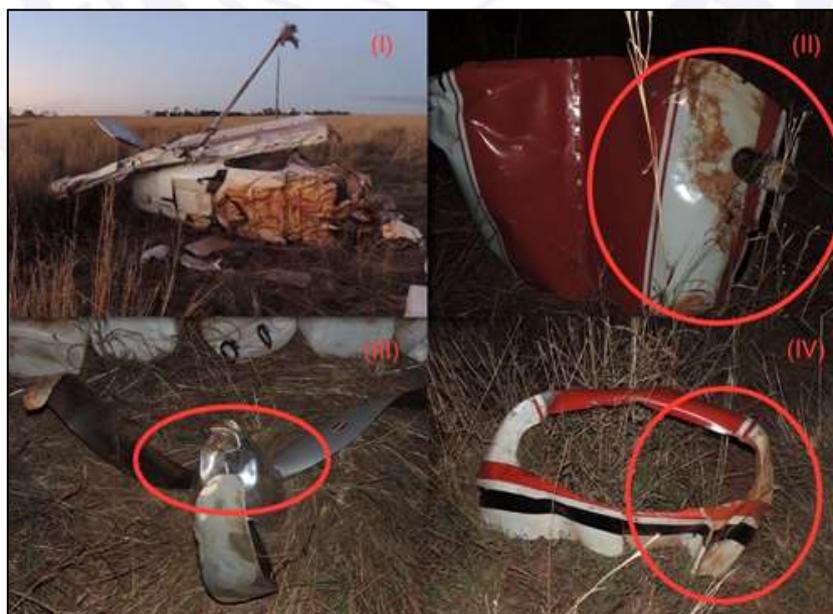
As marcas do impacto da aeronave revelaram que ela colidiu contra o solo lateralmente e em atitude picada, conforme evidenciado na Figura 2.

Figura 2 - (I) impacto na porção dianteira inferior da fuselagem. (II) marcas do terreno, na lateral esquerda da carenagem do motor. (III) deformações no conjunto da hélice e impacto no *spinner*. (IV) marcas do terreno na lateral esquerda da carenagem anterior do motor.

De acordo com os indícios encontrados nos destroços, foi possível identificar marcas no terreno e deformações significativas na aeronave, que sugerem que o impacto se deu em atitude picada e com inclinação lateral para a esquerda.

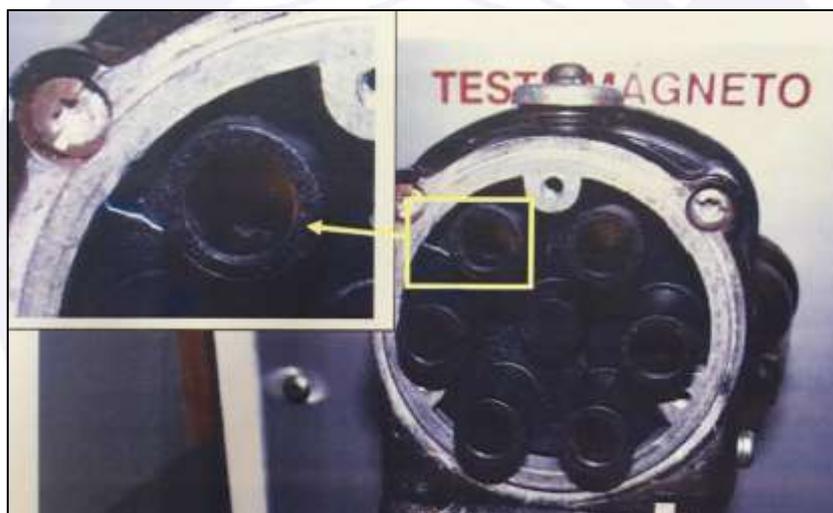
No magneto esquerdo foi observado, no teste em bancada, que havia fuga de centelha na base de um dos terminais de saída para a vela (Figura 4).

Figura 4 - Vista da fuga da centelha observada durante o teste do magneto.

Essas falhas podem provocar mau funcionamento do cilindro, caso não ocorra o centelhamento em uma das velas, pois a queima de combustível se torna deficiente.

O relatório de investigação dos componentes do grupo motopropulsor apontou que ambos os magnetos apresentaram falha. Foi identificada fuga de corrente elétrica ou falta de centelha durante o seu funcionamento.

Dessa forma, pôde-se inferir que a falta de potência relatada pelo piloto teve como fator contribuinte o mau funcionamento dos magnetos, que, possivelmente, provocou a operação irregular do cilindro e a conseqüente perda de potência do motor.

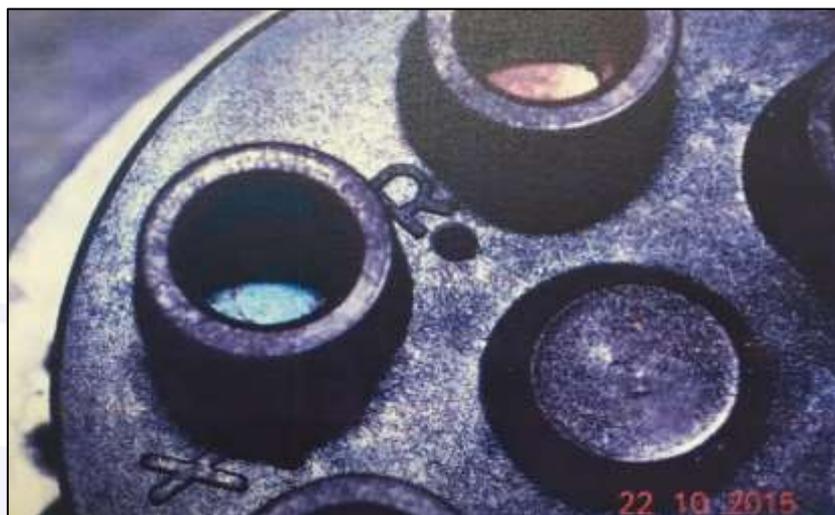
No magneto direito, foi constatada a existência de oxidação no terminal de saída para o cabo da vela (Figura 5).

Figura 5 - Vista do terminal do magneto oxidado.

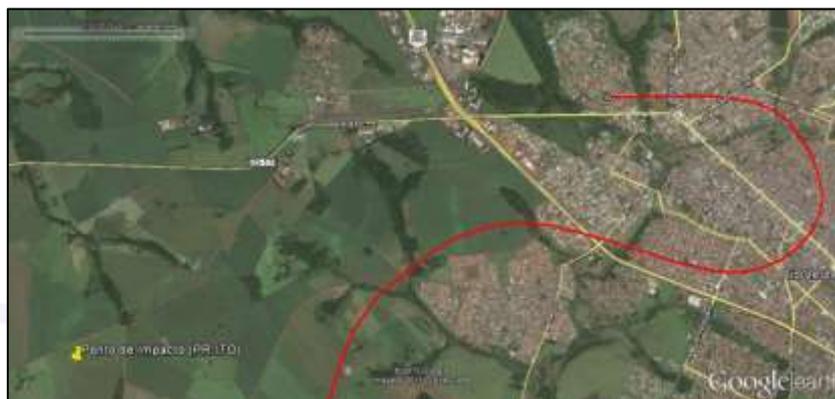
Próximo à chegada ao aeródromo, foi observado que a aeronave executou o ingresso na perna do vento da pista 21 de SWLC e girou base para aproximação (Figura 5).

Figura 5 - Reconstituição do circuito de tráfego da aeronave gravado no GPS de bordo.

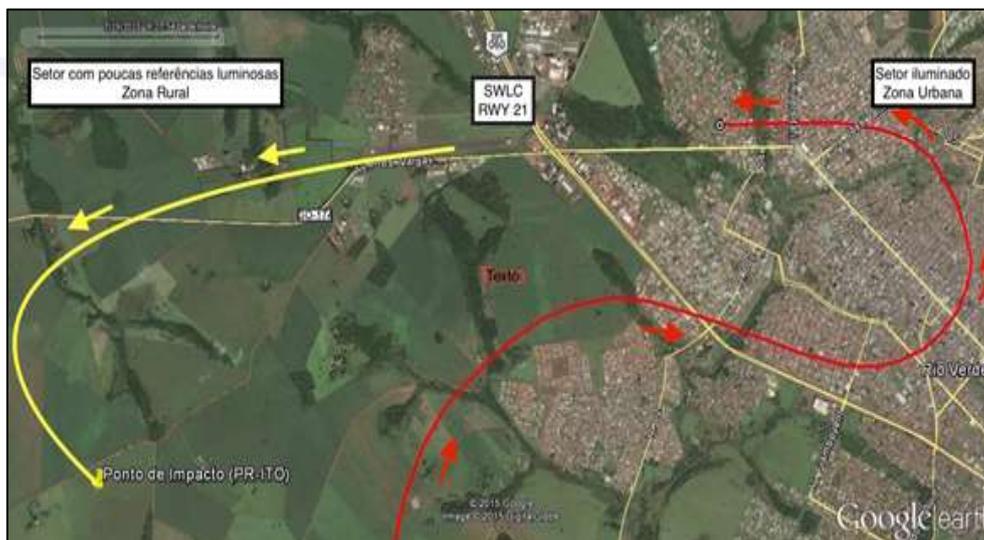
No entanto, conforme relato do piloto, estima-se que a aeronave percorreu uma trajetória de curva à esquerda para o reingresso na perna do vento (Figura 6).

Figura 6 - Reconstituição do circuito de tráfego da aeronave gravado no GPS de bordo (em vermelho) e da provável trajetória da aeronave após a arremetida (em amarelo).
