COMANDO DA AERONÁUTICA
CENTRO DE INVESTIGAÇÃO E PREVENÇÃO DE
ACIDENTES AERONÁUTICOS

RELATÓRIO FINAL
A-149/CENIPA/2013

OCORRÊNCIA:	ACIDENTE
AERONAVE:	PR-IVE
MODELO:	EC120B
DATA:	21AGO2013

O presente Relatório Final refere-se ao acidente com a aeronave PR-IVE, modelo EC 120 B, ocorrido em 21AGO2013, classificado “[SCF-PP] Falha ou mau funcionamento do motor|Falha do motor em voo”.

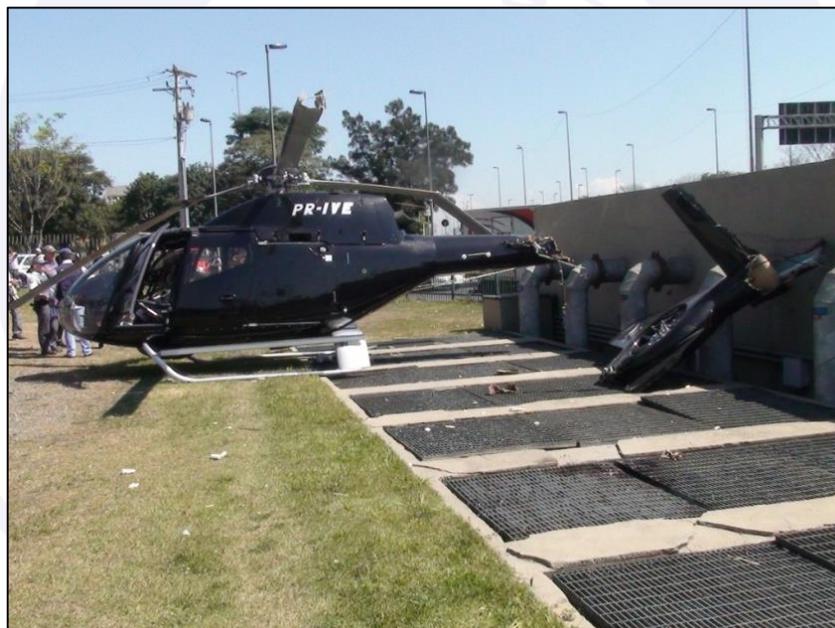
Durante o *flare*, a aeronave colidiu contra uma mureta de concreto provocando a ruptura do cone de cauda.

Figura 1 - Vista da aeronave após a colisão contra uma mureta de concreto.

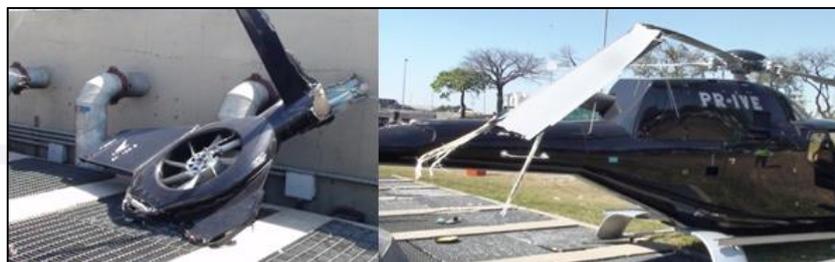
A aeronave teve danos substanciais nas pás do rotor principal, além do seccionamento do cone de cauda (Figura 2).

Figura 2 - Vista do *fenestron* e do rotor principal seccionados.

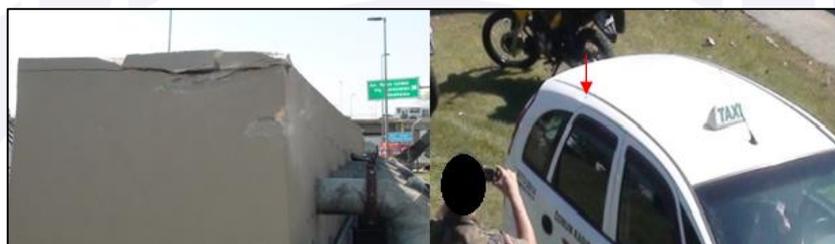
Mureta de concreto danificada, fiação telefônica partida e moxa no teto de um veículo por desprendimento de peça, após o impacto da aeronave contra o muro (Figura 3).

Figura 3 - Danos à mureta de concreto e ao automóvel.

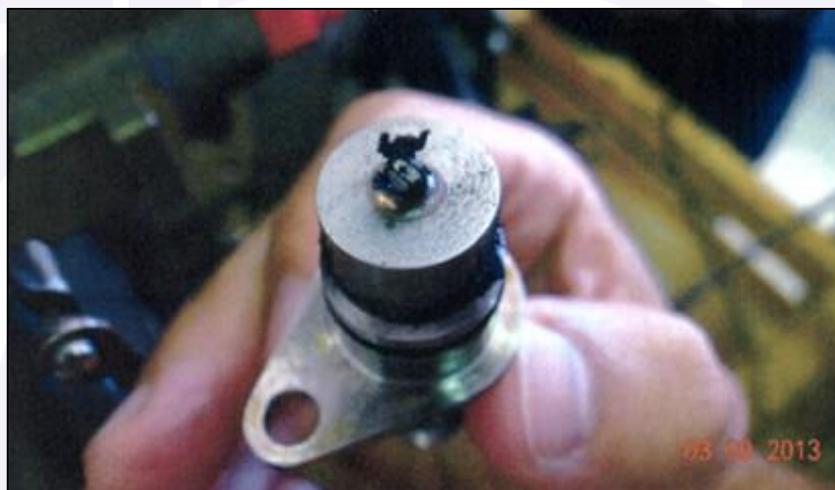
Os trabalhos foram iniciados pela inspeção do sistema de lubrificação do motor, onde foi observada uma grande quantidade de limalha retida nos *plugs* magnéticos e no interior do cárter (Figuras 4 e 5).

Figura 4 - *Plug* magnético do M01 com limalha.

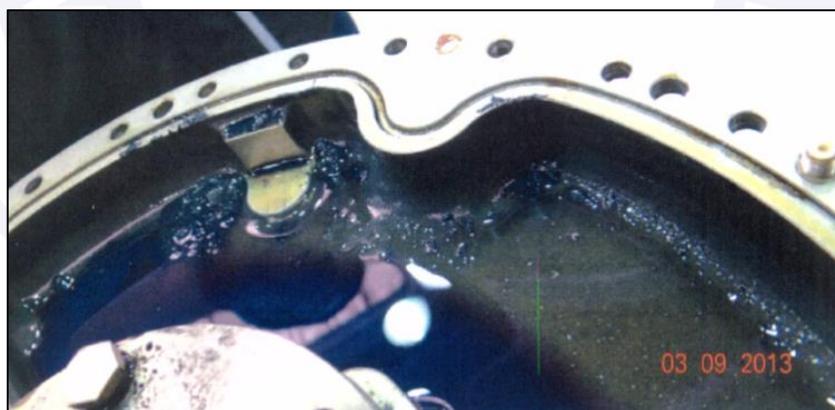
Figura 5 - Presença de limalha no interior do cárter.

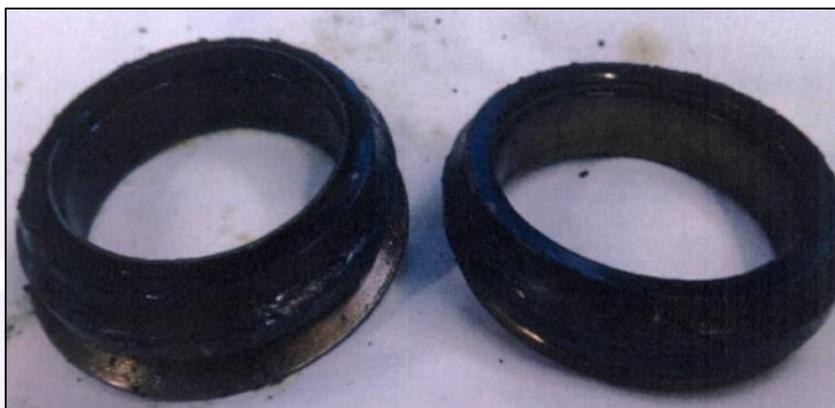
A coloração e as marcas encontradas nas pistas do rolamento dianteiro do M02 indicavam que os rolamentos sofreram altas temperaturas (Figura 6).

Figura 6 - Pistas do rolamento dianteiro do M02 com coloração diferenciada na região de contato da pista.

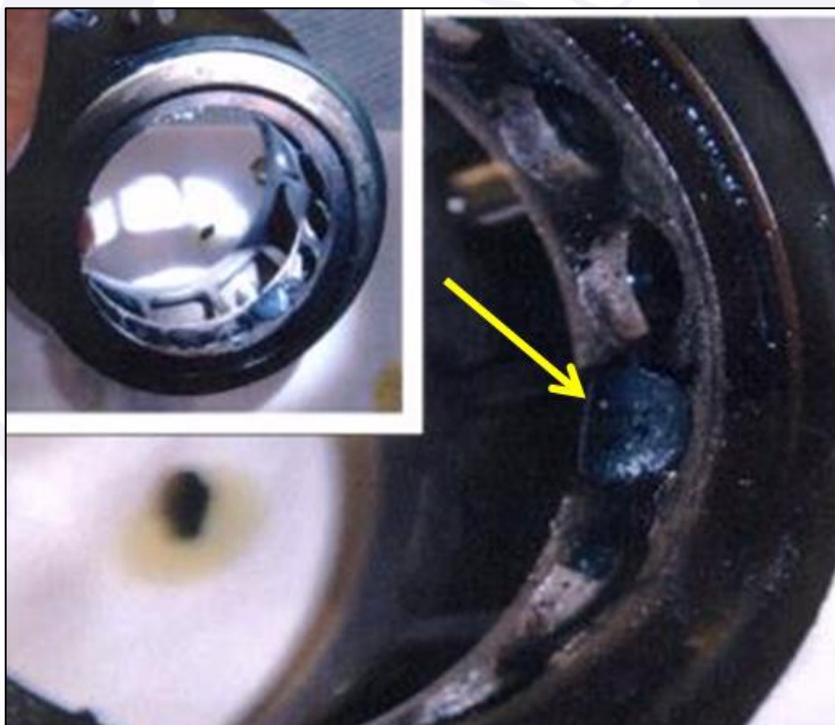
Suas esferas estavam ovalizadas e com coloração escura (Figura 7).

Figura 7 - Detalhe da esfera deformada presa ao espaçador do rolamento dianteiro do gerador de gás. No destaque, uma vista geral do alojamento do rolamento.

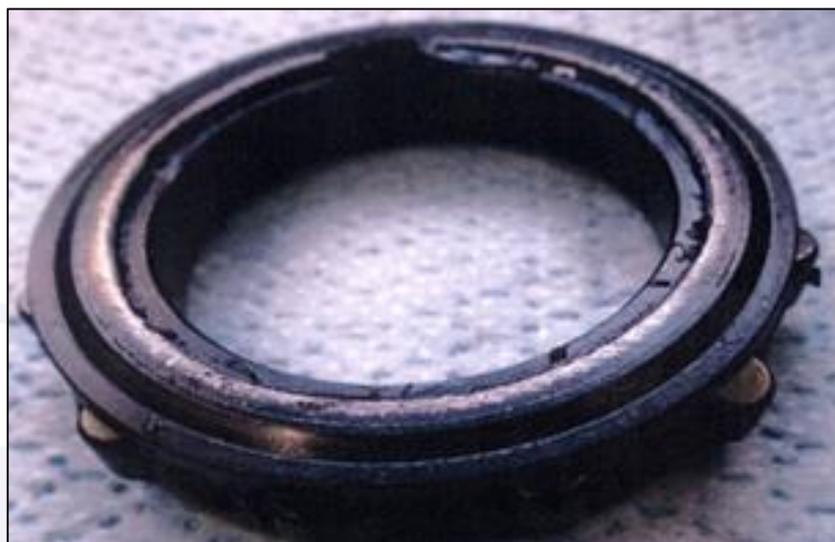
O rolamento traseiro do gerador de gás apresentava marcas de roçamento e carbonização. Seus roletes não estavam deformados (Figura 8).

Figura 8 - Vista geral do rolamento traseiro do gerador de gás.

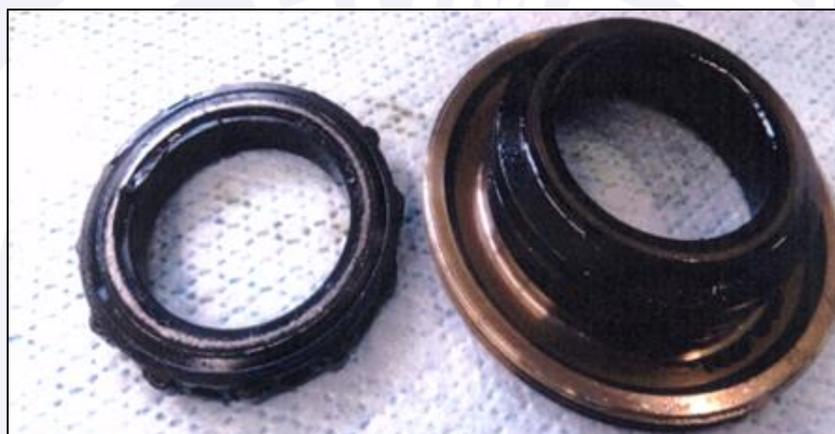
O rolamento traseiro da turbina de potência também apresentava carbonização, com coloração escura e marcas de atrito no seu espaçador (Figura 9).

Figura 9 - Vista geral do rolamento traseiro da turbina de potência do motor.

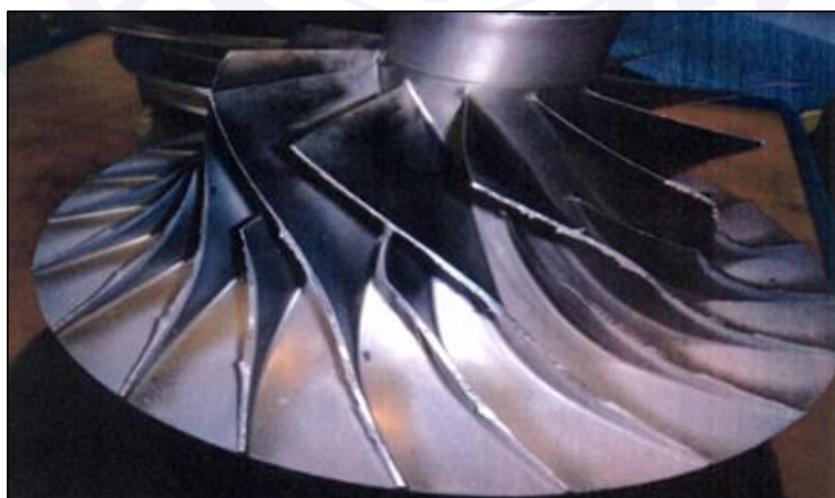
As aletas do impelidor centrífugo continham marcas de roçamento intenso com a cobertura do compressor centrífugo (Figura 10).

Figura 10 - Vista geral do impelidor com marcas de roçamento nas suas aletas.

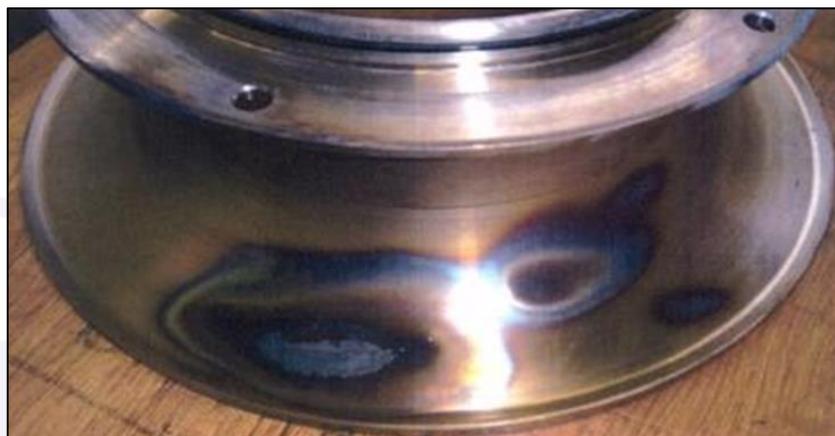
A imagem da cobertura do compressor centrífugo evidenciou a sobretemperatura ocorrida devido ao roçamento das aletas com ela (Figura 11).

Figura 11 - Vista externa da carcaça do compressor.

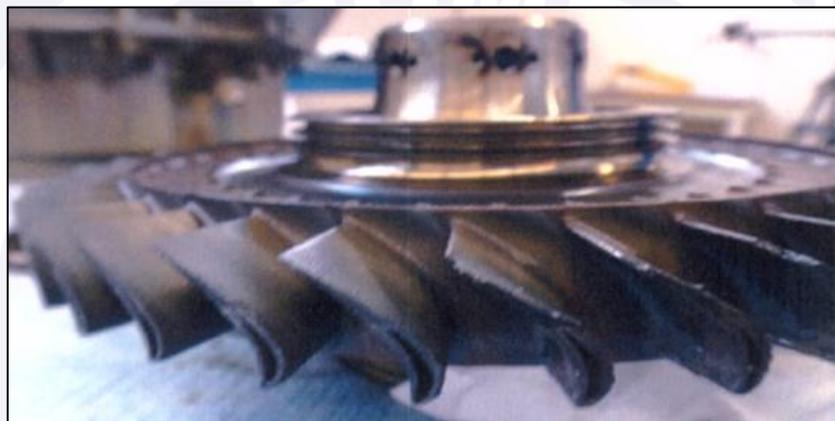
As palhetas da turbina geradora de gases apresentavam marcas de roçamento leve nas extremidades, bem como pequenas fraturas nos seus bordos de fuga (Figura 12).

Figura 12 - Vista da extremidade das palhetas com marcas de roçamento.

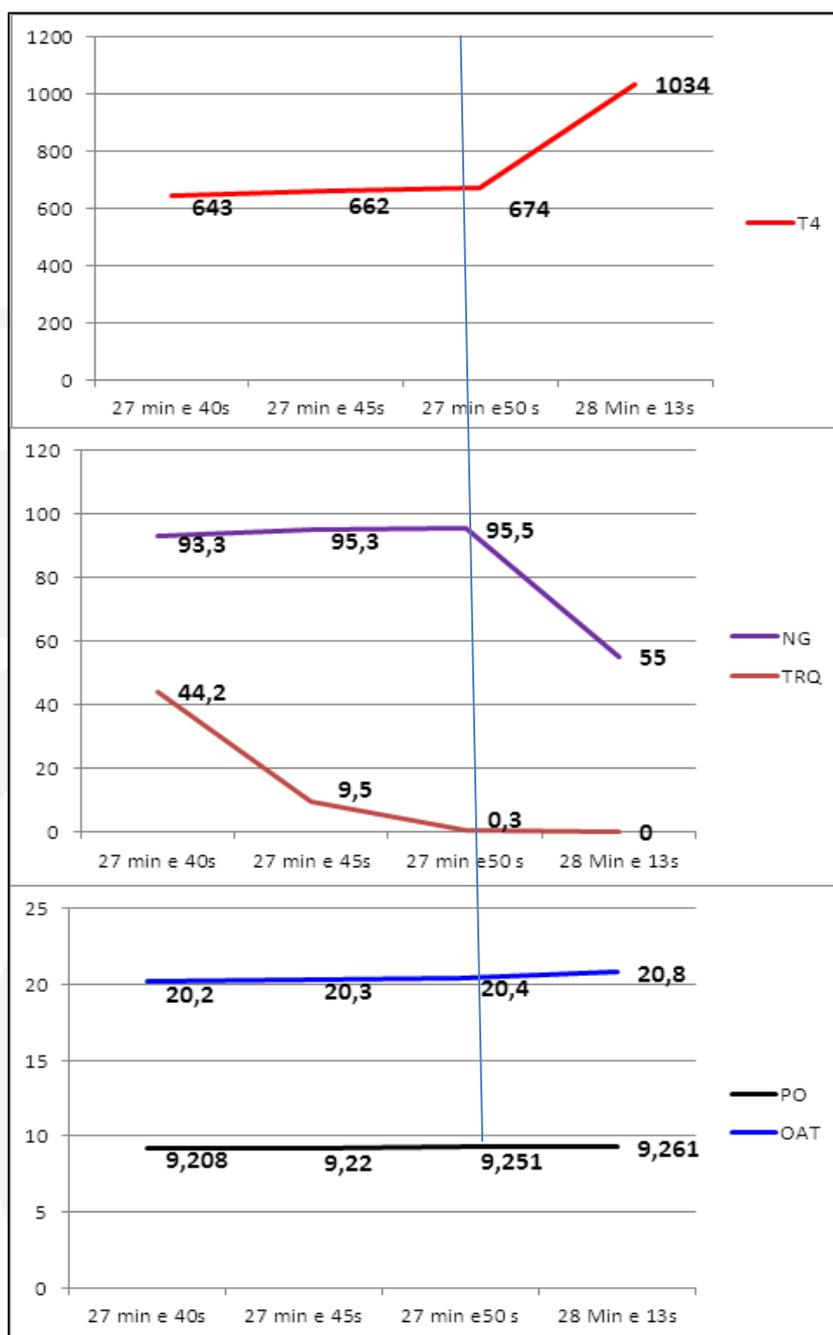
Dados obtidos por intermédio do *Vehicle Engine Monitoring Display* (VEMD) demonstraram que o primeiro evento registrado, a partir de 27 minutos e 45 segundos, indicou que o torque (TQ) do motor caiu para 9,5%.

Na sequência, aos 27 minutos e 50 segundos, ocorreu o acendimento da *Flight Limit Indication* (FLI LOSS), quando o TQ atingiu 0,3%.

Finalmente, aos 28 minutos e 13 segundos, foi também observado que a temperatura T4 atingiu 1.034°C, o TQ caiu para 0.0% e a *Engine Gas Generator Speed* (NG) atingiu 55%, o que representa um valor abaixo da velocidade de marcha lenta no solo. (Figura 13).

Figura 13 - Gráfico de dados do VEMD.

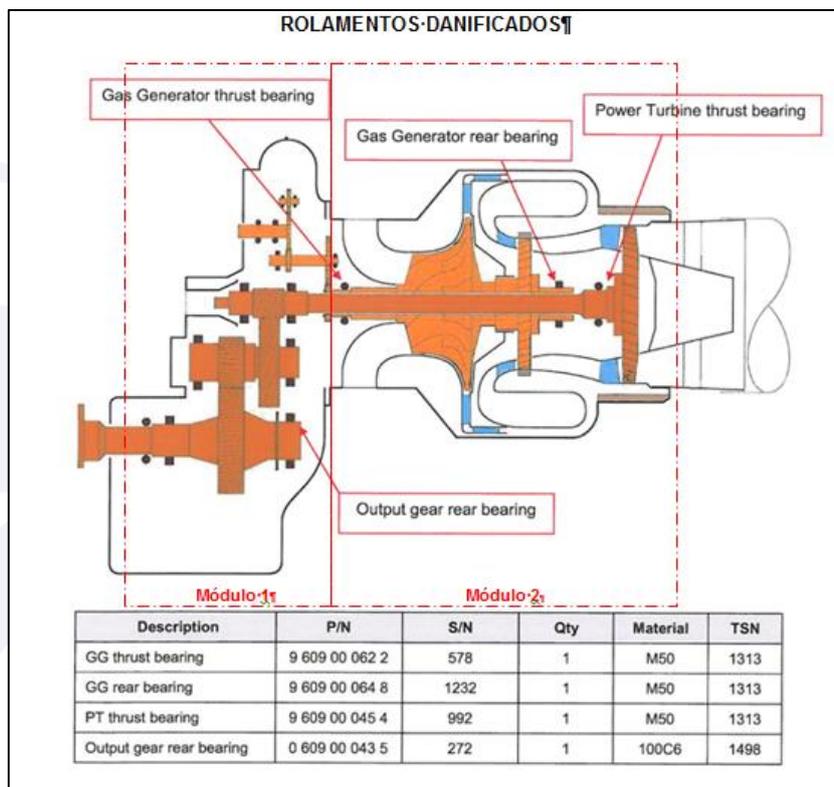
Os sinais de deterioração encontrados nos rolamentos do Gas Generator revelaram que houve ruptura da película do óleo lubrificante.

Os rolamentos do Gerador de Gás (*Generator Gas*) e da Turbina de Potência (*Power Turbine*) apresentavam danos, que tiveram como origem a falta de lubrificação ou operação em altas temperaturas (Figura 14).

Figura 14 - Rolamentos danificados.

A investigação dos componentes do motor levada a termo pela SAFRAN Turbomeca revelou que o *rear bearing* do Gerador de Gás (*Generator Gas*) e o *thrust bearing* da Turbina de Potência (*Power Turbine*), apresentaram degradação, que teve como origem a falta de lubrificação e operação com temperatura elevada (1.034°C).

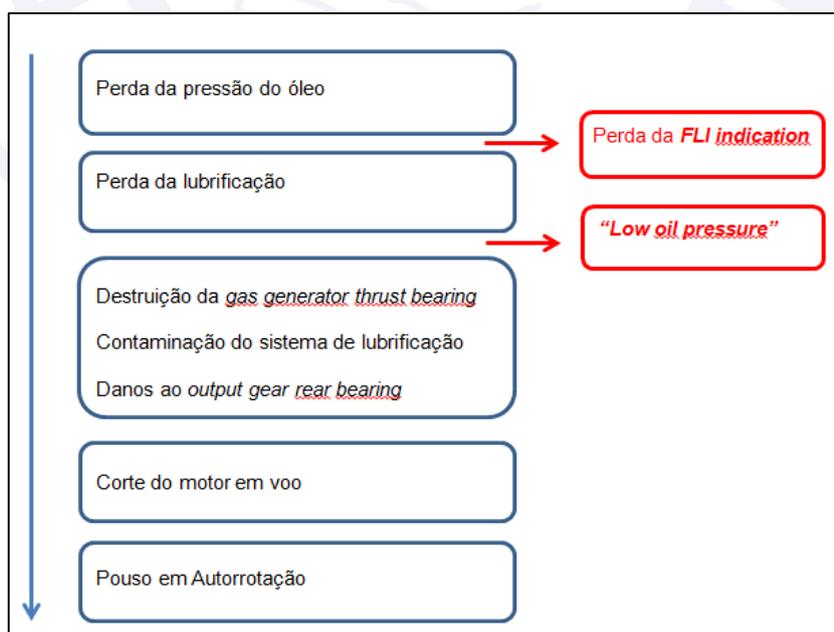
Tendo como base os dados colhidos no VEMD, foi elaborado um cenário, contendo a provável cadeia de eventos que resultou no pouso em autorrotação (Figura 15):

Figura 15 - Cenário contendo a provável cadeia de eventos.
(Fonte: SAFRAN HE *Investagion Review*)

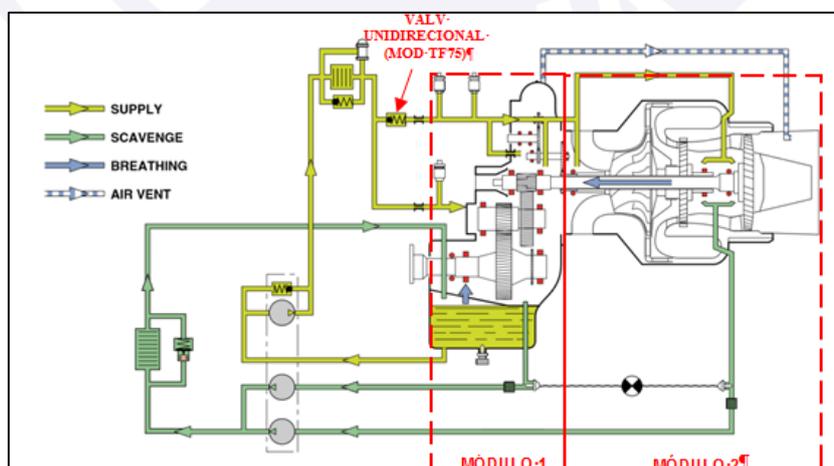
Essa modificação consistia na substituição da válvula unidirecional (*check valve*) do sistema de lubrificação do motor por uma válvula com pistão livre de selo de vedação (Figura 17).

Figura 17 - Diagrama do sistema de lubrificação do motor ARRIUS 2F.

A mudança visava eliminar a possibilidade de bloqueio da válvula unidirecional por falha do selo de vedação. Esta falha poderia resultar, por falta de lubrificação, danos aos rolamentos, levando a uma falha de motor.
