COMANDO DA AERONÁUTICA
CENTRO DE INVESTIGAÇÃO E PREVENÇÃO DE
ACIDENTES AERONÁUTICOS

RELATÓRIO FINAL SIMPLIFICADO

DADOS DA OCORRÊNCIA			
DATA - HORA	INVESTIGAÇÃO	SUMA N°	
31OUT2017 - 20:45 (UTC)	CENIPA	IG-136/CENIPA/2017	
CLASSIFICAÇÃO	TIPO(S)		
INCIDENTE GRAVE	[RE] EXCURSÃO DE PISTA		
LOCALIDADE	MUNICÍPIO	UF	COORDENADAS
AERÓDROMO DE JUIZ DE FORA (SBJF)	JUIZ DE FORA	MG	21°47'35" S 043°23'08" W

DADOS DA AERONAVE		
MATRÍCULA	FABRICANTE	MODELO
PR-IVI	EMBRAER	EMB-500
OPERADOR	REGISTRO	OPERAÇÃO
HOSPITAL DR. JOÃO FELÍCIO LTDA.	TPP	PRIVADA

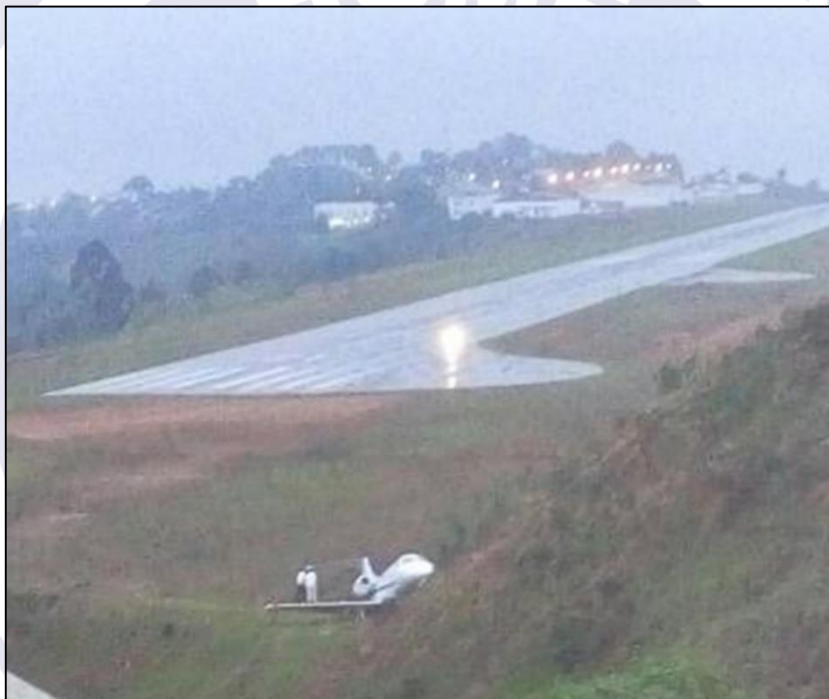
Fotos e vídeos registrados logo após a ocorrência mostravam que a pista de pouso apresentava um aspecto reflexivo, denotando estar molhada (Figura 6).

Figura 6 - Foto tirada logo após a ocorrência, mostrando que a pista estava molhada.

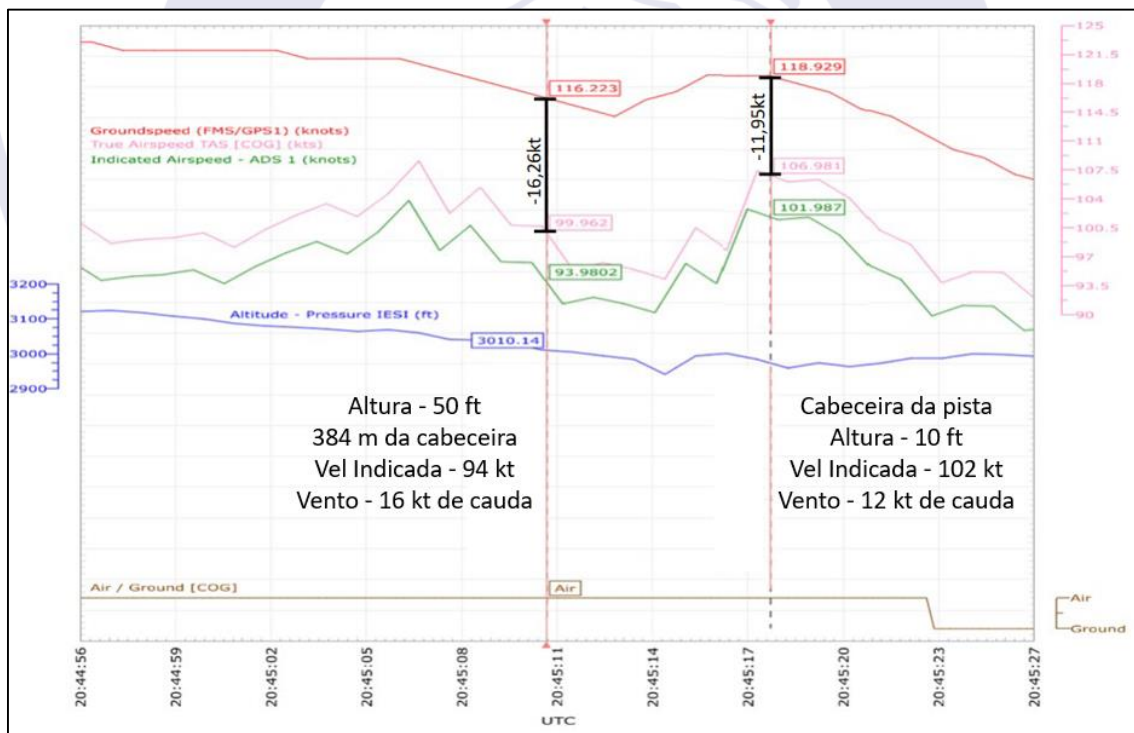
Quando a aeronave se encontrava a 50 ft de altura em relação à cabeceira 03, momento em que era esperado o cruzamento da cabeceira em uso e início da transição para o pouso, ela ainda encontrava-se a 384 m de distância horizontal antes da cabeceira, com uma velocidade de 94 kt (2 kt acima da V_{REF}), conforme Figura 7.

Figura 7 - Dados do CVDR a 50 ft de altura em relação à cabeceira da pista.

A aeronave cruzou a cabeceira 03 com 10 ft de altura, com velocidade indicada de 102 kt (10 kt acima da V_{REF} prevista). Nesse instante, o CVDR identificou uma componente de vento de cauda de 12 kt, acima do limite estabelecido pelo fabricante de 10 kt (Figura 7).

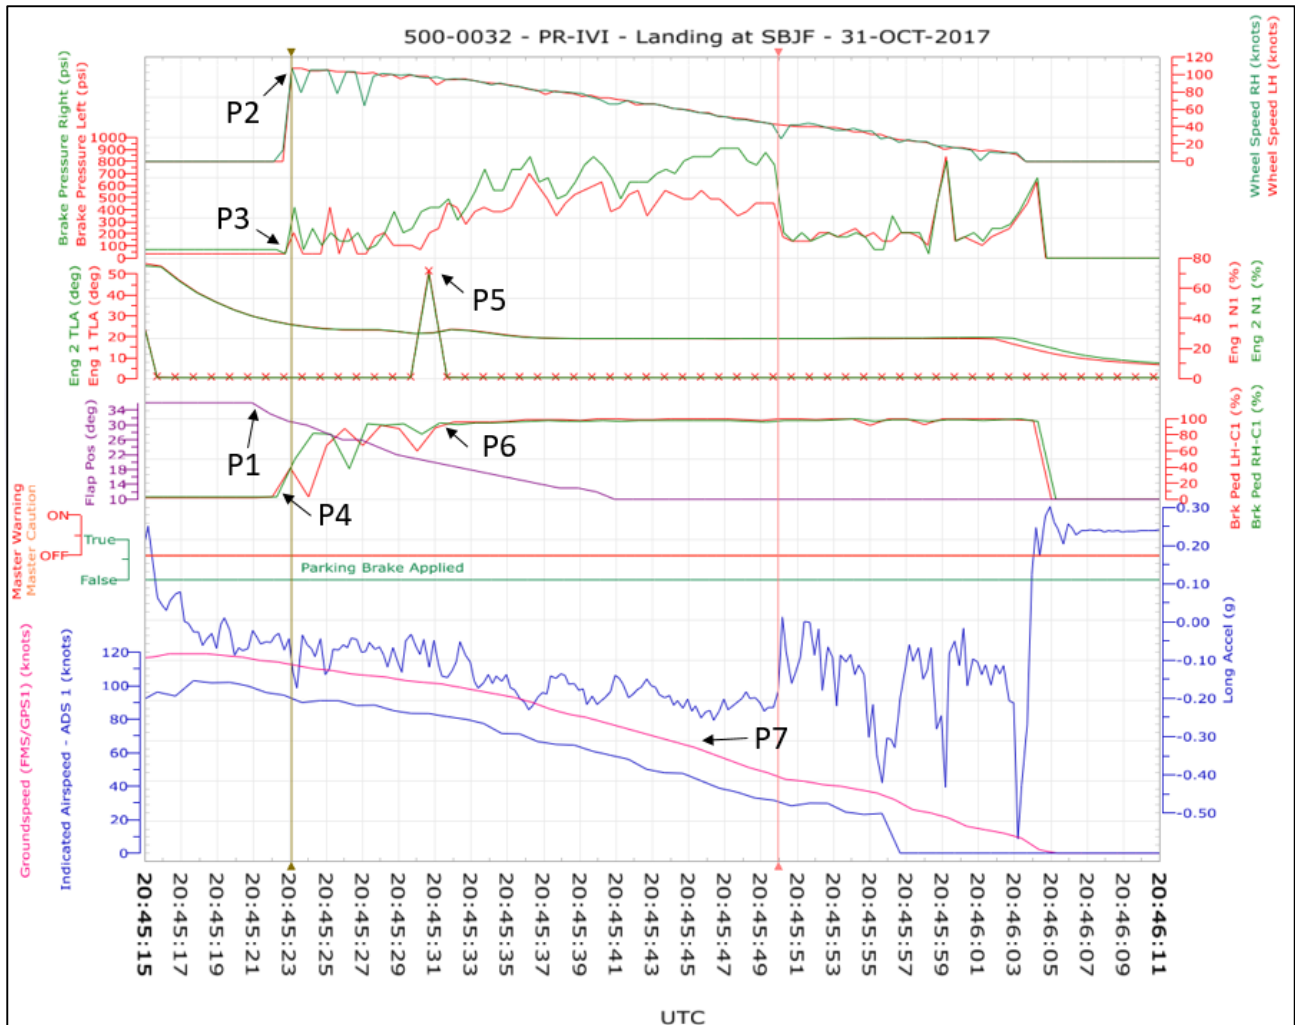
Figura 9 - Gráficos com os dados do CVDR.

Na Figura 9, foram destacados os pontos (P) sobre os quais foi possível realizar as seguintes leituras:

- P1: início do recolhimento do flape;
- P2: início do sinal de velocidade de giro das rodas (*Wheel Speed*);
- P3: liberação da pressão dos freios (*Brake Pressure*);
- P4: momento em que os pedais dos freios foram acionados (*Brake Pedals*);
- P5: indicativo de que os manetes foram avançados;
- P6: os pedais dos freios atingiram a amplitude máxima; e
- P7: redução da velocidade no decorrer da corrida de pouso (*Ground Speed*).

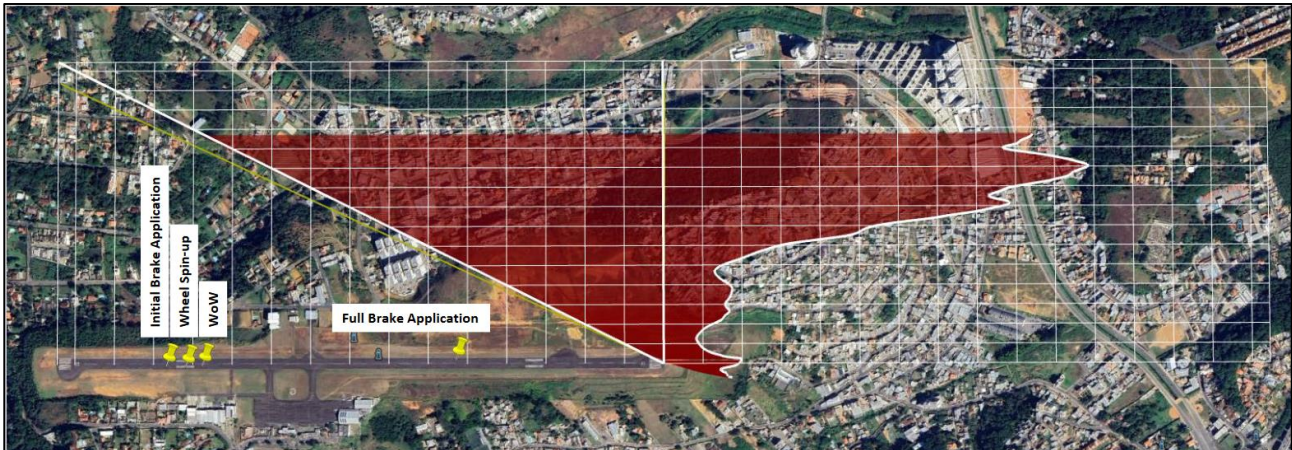
Com os dados de posição, velocidade e desaceleração longitudinal instantâneos ao longo da corrida de pouso, obtidos através dos dados gravados no CVDR, estimou-se, por meio de um *software* específico, a projeção de parada total da aeronave, conforme a Figura 10.

Figura 10 - Gráfico de projeção estimada de parada da aeronave.

A projeção vertical (para baixo) desse último ponto, a partir da linha branca (contorno da figura) revela, em tese, o local de parada da aeronave, dentro ou fora da pista. Dessa forma, pode-se verificar que, para o caso em questão, em nenhum momento, a dissipação de energia resultante da frenagem permitiria que ela parasse dentro dos limites da pista.

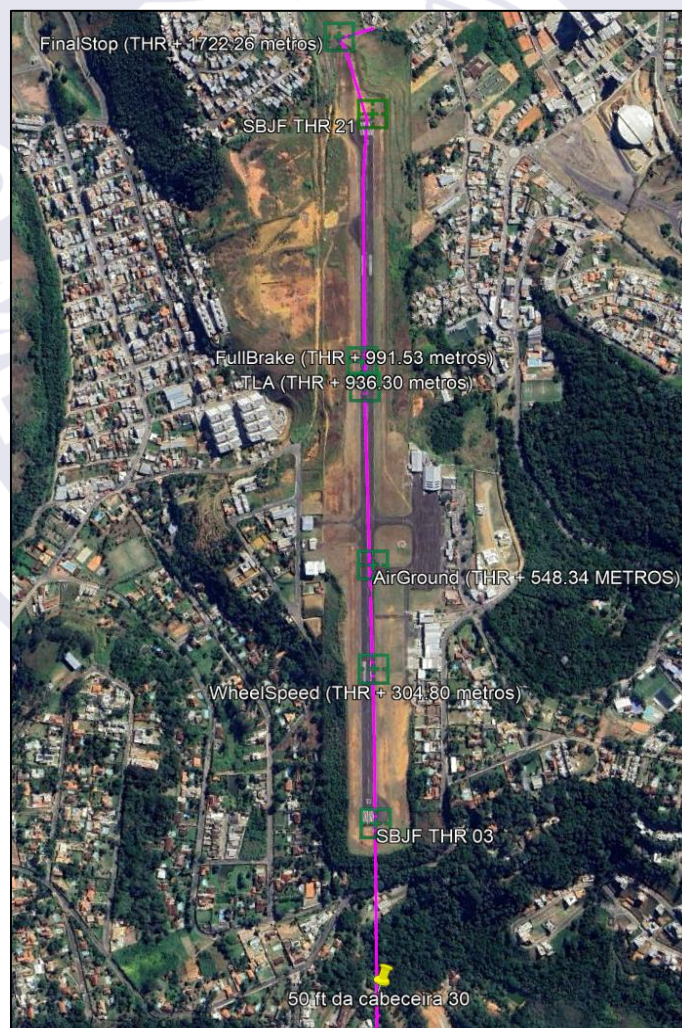
Figura 11 - Sequência de eventos.

- início do giro das rodas do trem do pouso (*wheel speed*) a 304 m da cabeceira 03;
- indicação de *ground* do *air/ground transition* a 548 m;
- manetes de potência (TLA) avançados da posição IDLE para a posição CON/CLB a 936 m;
- pedais dos freios acionados na sua amplitude máxima (*Full Brake*) a 991 m; e
- parada final a 1.722 m.
