COMANDO DA AERONÁUTICA
CENTRO DE INVESTIGAÇÃO E PREVENÇÃO DE
ACIDENTES AERONÁUTICOS

RELATÓRIO FINAL SIMPLIFICADO

DADOS DA OCORRÊNCIA								
DATA - HORA		INVESTIGAÇÃO		SUMA N°				
31OUT2017 - 18:43 (UTC)		SERIPA III		IG-136/CENIPA/2017				
CLASSIFICAÇÃO		TIPO(S)		SUBTIPO(S)				
INCIDENTE GRAVE		[RE] EXCURSÃO DE PISTA		POUSO LONGO				
LOCALIDADE		MUNICÍPIO		UF	COORDENADAS			
AERÓDROMO FRANCISCO DE ASSIS (SBJF)		JUIZ DE FORA		MG	21°47'35"S	043°23'08"W		
DADOS DA AERONAVE								
MATRÍCULA		FABRICANTE		MODELO				
PR-IVI		EMBRAER		EMB 500				
OPERADOR			REGISTRO		OPERAÇÃO			
HOSPITAL DR. JOÃO FELÍCIO LTDA.			TPP		PRIVADA			
PESSOAS A BORDO / LESÕES / DANOS À AERONAVE								
A BORDO		LESÕES					DANOS À AERONAVE	
		Ileso	Leve	Grave	Fatal	Desconhecido		
Tripulantes	1	1	-	-	-	-	Nenhum	
Passageiros	1	1	-	-	-	-	X Leve	
Total	2	2	-	-	-	-	Substancial	
							Destruída	
Terceiros	-	-	-	-	-	-	Desconhecido

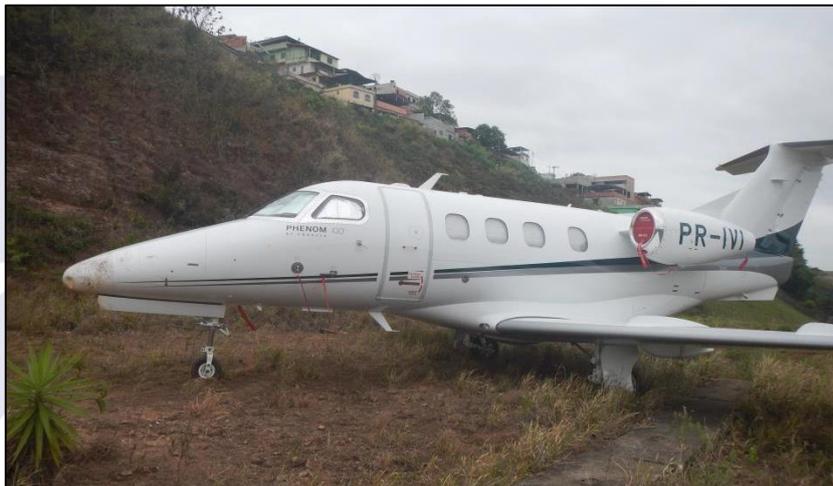
Durante o pouso, a aeronave percorreu toda a extensão da pista e ultrapassou o seu limite longitudinal. O avião percorreu 194m em terreno não pavimentado até a parada total.

A aeronave teve danos leves.

Figura 1 - Imagem da aeronave no local da parada total.

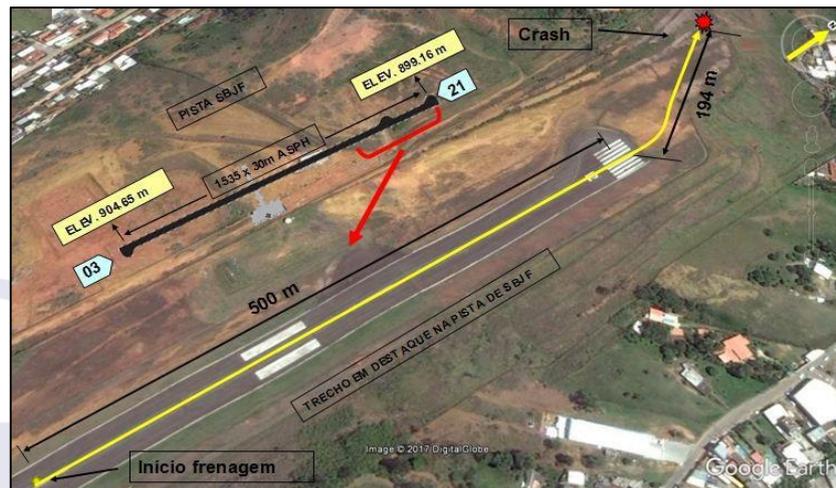
De acordo com os dados colhidos, a frenagem foi iniciada quando restavam cerca de 500 m de pista (Figura 3).

Figura 3 - Croqui da ocorrência elaborado com base nos dados colhidos.

Dessa forma, a partir dos elementos de investigação levantados, é possível que tenha ocorrido uma inadequada avaliação da velocidade do vento e uma conseqüente aproximação não estabilizada. Tal hipótese é corroborada pelo fato de a frenagem ter sido iniciada quando restavam cerca de 500 m, de um total de 1.535 m de extensão de pista.

Nesse cenário, tendo em vista que eram requeridos 912 m para completar um pouso seguro e que o piloto não reportou qualquer sinal de anormalidade na aeronave, é possível que uma aplicação tardia ou pouco eficiente dos freios também tenha concorrido para este incidente.

Divulgar os ensinamentos colhidos nesta investigação, a fim de reforçar aos operadores do EMB 500 os pontos-chave que contribuem para o sucesso do pouso contidos na *Flight Operations Letter* (FOL) PHE500-002/2015, as boas práticas e recomendações para os procedimentos de pouso, bem como motivar a consulta ao documento que deu origem a essa FOL, a AC 91-79A da FAA.
