**COMANDO DA AERONÁUTICA**  
**CENTRO DE INVESTIGAÇÃO E PREVENÇÃO DE**  
**ACIDENTES AERONÁUTICOS**

**RELATÓRIO FINAL SIMPLIFICADO**

DADOS DA OCORRÊNCIA				
DATA - HORA	INVESTIGAÇÃO	SUMA Nº		
19 JAN 2018 - 17:40 (UTC)	SERIPA V	A-012/CENIPA/2018		
CLASSIFICAÇÃO	TIPO(S)	SUBTIPO(S)		
ACIDENTE	[LALT] OPERAÇÃO A BAIXA ALTITUDE	NIL		
LOCALIDADE	MUNICÍPIO	UF	COORDENADAS	
FAZENDA AGRANIONIK	QUATRO IRMÃOS	RS	27°54'13"S	052°30'47"W

DADOS DA AERONAVE		
MATRÍCULA	FABRICANTE	MODELO
PR-JAO	CESSNA AIRCRAFT	T188C
OPERADOR	REGISTRO	OPERAÇÃO
AERODINÂMICA AVIAÇÃO AGRÍCOLA LTDA.	SAE-AG	AGRÍCOLA

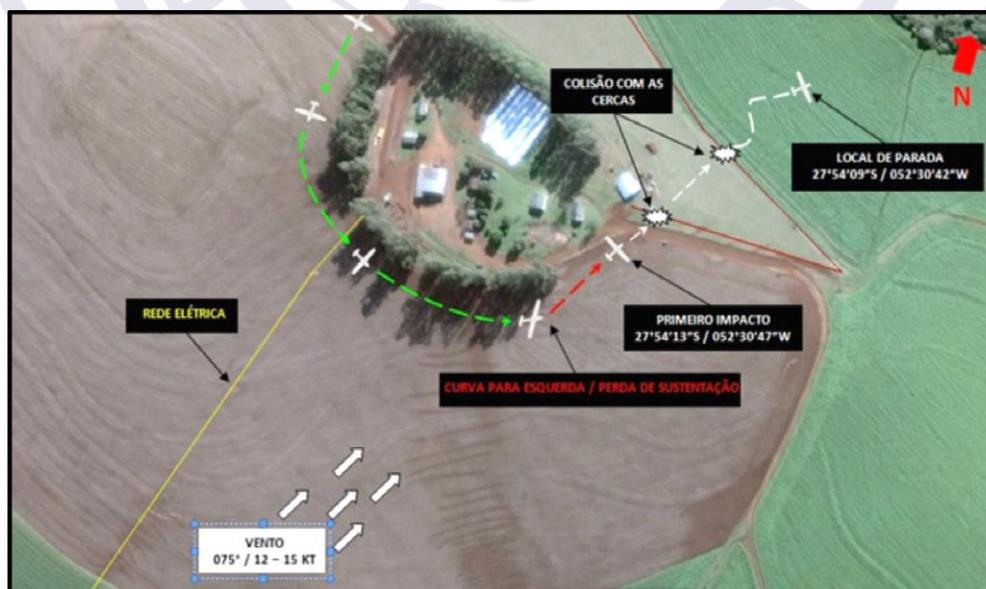
Figura 1 - Trajetória da aeronave.

Durante a realização de curva ascendente pela esquerda (linha tracejada verde, na Figura 1), para enquadramento da área a ser pulverizada, o piloto percebeu o surgimento da condição de pré-estol.

Entretanto, manteve a aeronave nesta condição e em curva, até atingir o rumo desejado, nivelando as asas e cedendo o manche para trocar altura por velocidade, buscando, dessa forma, restabelecer uma condição segura de sustentação (linha tracejada vermelha, observada na Figura 1).

A trajetória imposta pelo piloto levou a aeronave a receber vento de cauda, que, associado à baixa velocidade do voo, resultou na perda de sustentação, inviabilizando a recuperação do voo horizontal. A aeronave continuou em descida até colidir contra o solo, conforme demonstrado na linha tracejada branca da Figura 1.

A avaliação do piloto em relação aos parâmetros da manobra mostrou-se inadequada, visto que, mesmo percebendo uma situação de pré-estol, o piloto continuou com a manobra a baixa altura e colocou a aeronave em uma condição de vento de cauda.

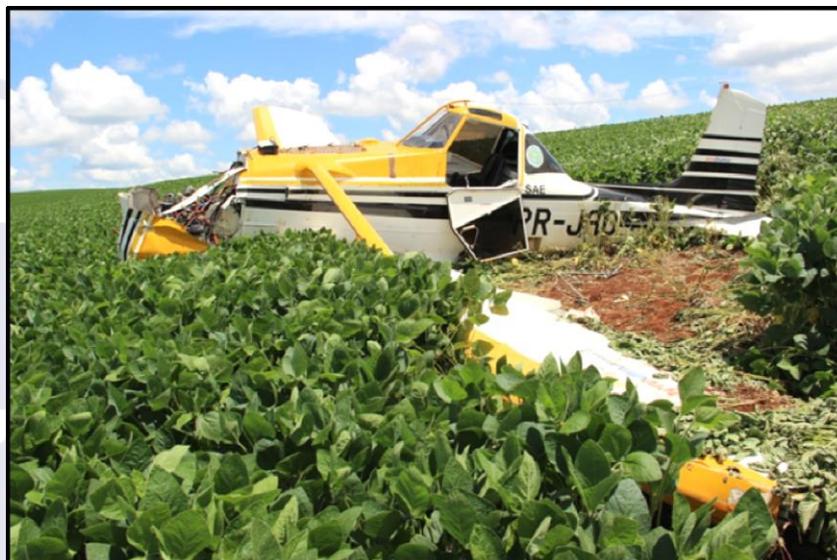
Figura 2 - Posição de parada da aeronave.

A situação da aeronave, após a parada total, encontra-se na Figura 2.
