**COMANDO DA AERONÁUTICA**  
**CENTRO DE INVESTIGAÇÃO E PREVENÇÃO DE**  
**ACIDENTES AERONÁUTICOS**

**RELATÓRIO FINAL**  
**A-008/CENIPA/2022**

<b>OCORRÊNCIA:</b>	<b>ACIDENTE</b>
<b>AERONAVE:</b>	<b>PR-JGV</b>
<b>MODELO:</b>	<b>58</b>
<b>DATA:</b>	<b>19JAN2022</b>

O presente Relatório Final refere-se ao acidente com a aeronave PR-JGV, modelo 58, ocorrido em 19JAN2022, tipificado como “[SCF-PP] Falha ou mau funcionamento do motor”.

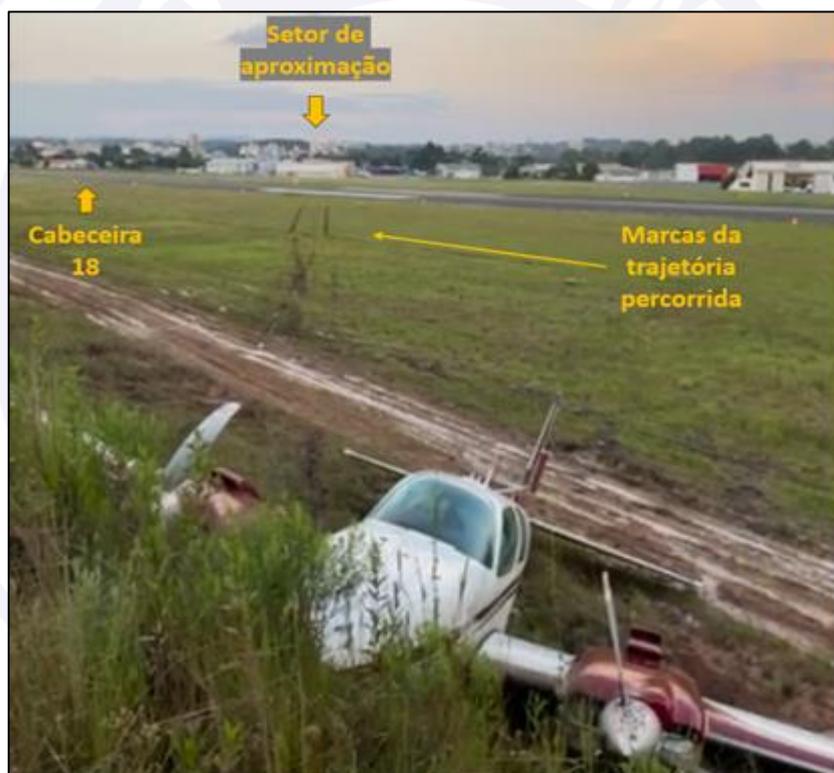
Figura 1 - Posição final da aeronave e marcas do deslocamento pela área gramada.

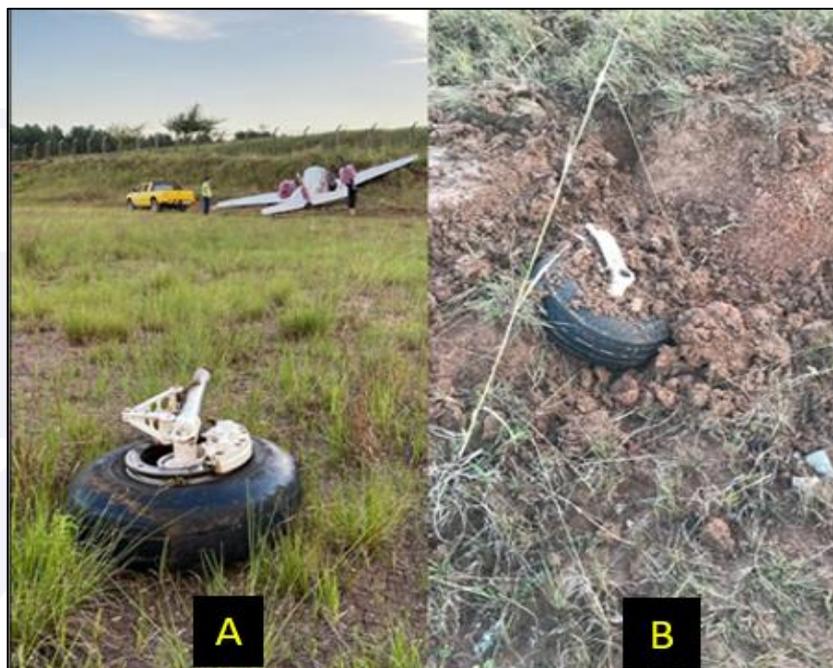
O pouso fora da pista, em área gramada, acarretou danos substanciais no trem de pouso, sendo que as pernas do trem principal esquerdo e do auxiliar se separaram da aeronave (Figura 2).

Figura 2 - Trem de pouso principal esquerdo (A) e trem de pouso auxiliar (B).

O trem de pouso principal esquerdo e o trem auxiliar se separaram da aeronave durante a corrida pós-pouso em terreno acidentado.

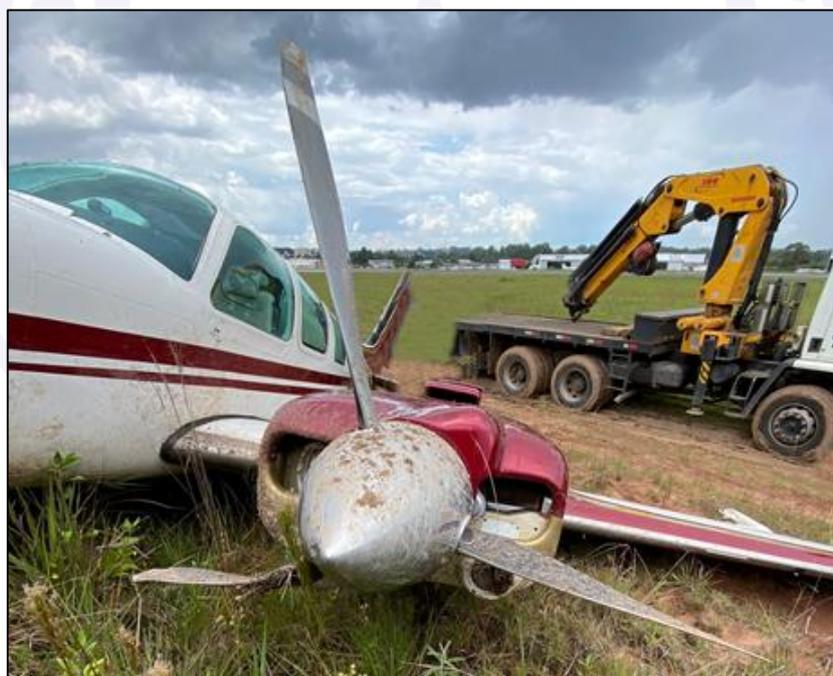
As pás da hélice do motor esquerdo foram encontradas na posição de passo bandeira, sendo que apenas uma apresentava danos no sentido longitudinal (Figura 3).

Figura 3 - Pás do motor esquerdo em passo bandeira e danos no sentido longitudinal.

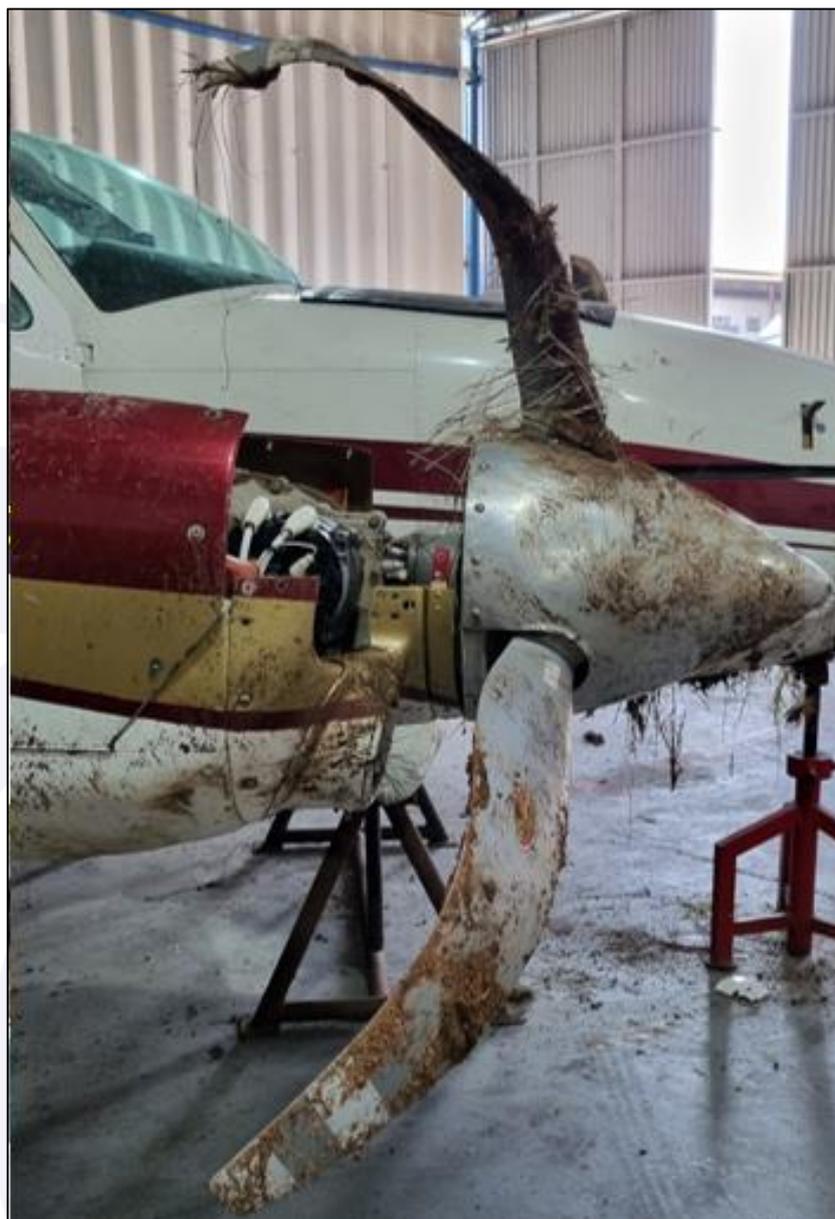
As pás da hélice do motor direito foram encontradas em posição diferente do passo bandeira e todas apresentavam danos no sentido longitudinal, em direção à cauda da aeronave (Figura 4).

Figura 4 - Pás do motor direito fora do passo bandeira com danos no sentido longitudinal.

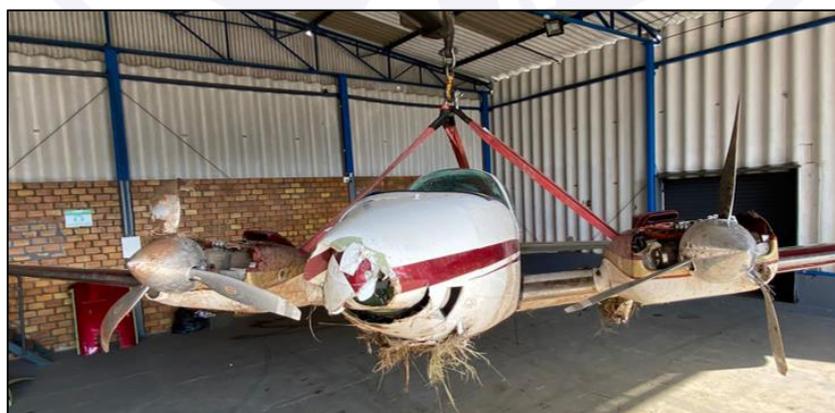
A carenagem de ambos os motores e a seção dianteira da fuselagem permaneceram relativamente preservadas, com um amassamento significativo concentrado na parte frontal (Figura 5).

Figura 5 - Vista dos danos causados nas pás das hélices e na fuselagem.

A maior parte dos danos da aeronave se concentraram na parte inferior frontal da fuselagem, no sistema hidráulico, no trem de pouso e no conjunto motopropulsor.

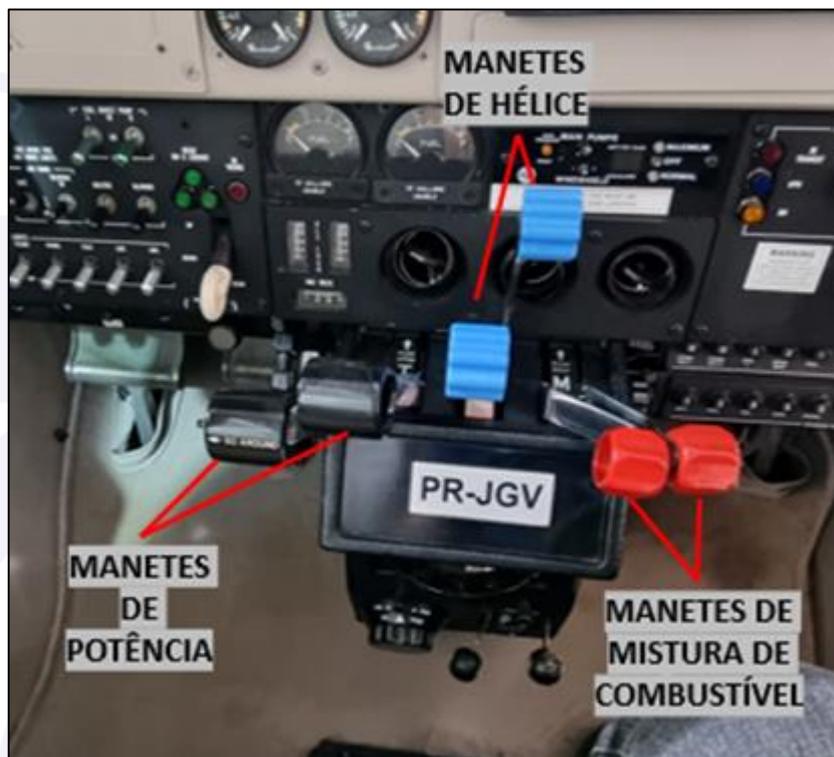
Figura 6 - Imagem da posição dos manetes de potência, hélice e combustível após o acidente.

Os manetes de potência e de combustível de ambos os motores estavam em posição recuada, compatíveis com o corte dos motores. O manete de controle de passo da hélice esquerda estava recuado, posição compatível com a situação de embandeiramento. O manete da hélice direita estava à frente.

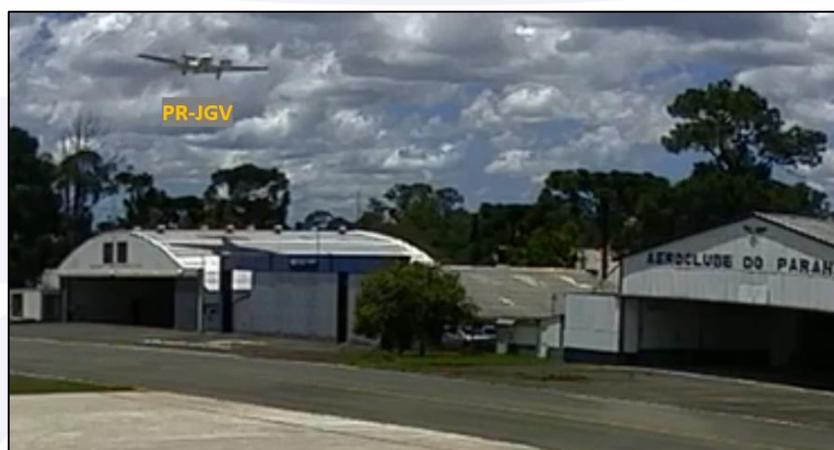
Figura 11 - Imagem captada por uma câmera de vigilância, quando o PR-JGV sobrevoava a área de hangares, antes do pouso de emergência.

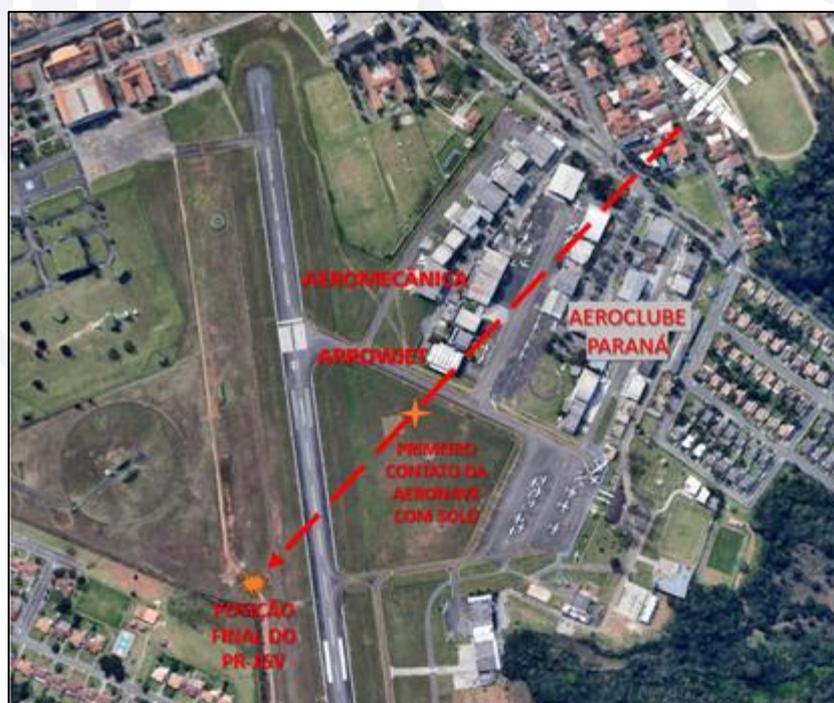
O pouso ocorreu em uma área gramada, entre as *taxiways* C e B, tendo a aeronave se deslocado por cerca de 250 m até cruzar a pista de pouso e se chocar contra um barranco de contenção (Figura 12).

Figura 12 - Trajetória do PR-JGV sobre o Aeródromo de Bacacheri, até o momento da parada total.

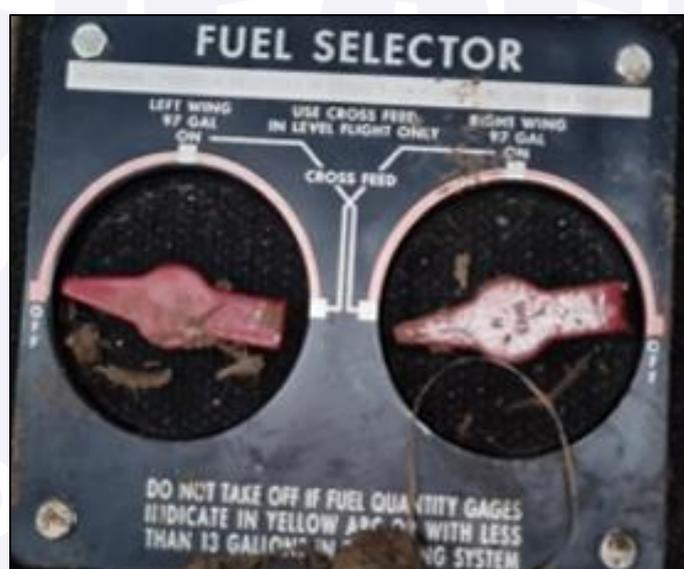
A seletora de combustível do lado esquerdo estava na posição OFF, enquanto a seletora de combustível do lado direito estava na posição CROSS FEED. As posições encontradas eram compatíveis com a condição de alimentação cruzada de combustível, conforme a Figura 13.

Figura 13 - Posição da seletora de combustível do lado esquerdo em OFF e a seletora do lado direito em CROSS FEED.

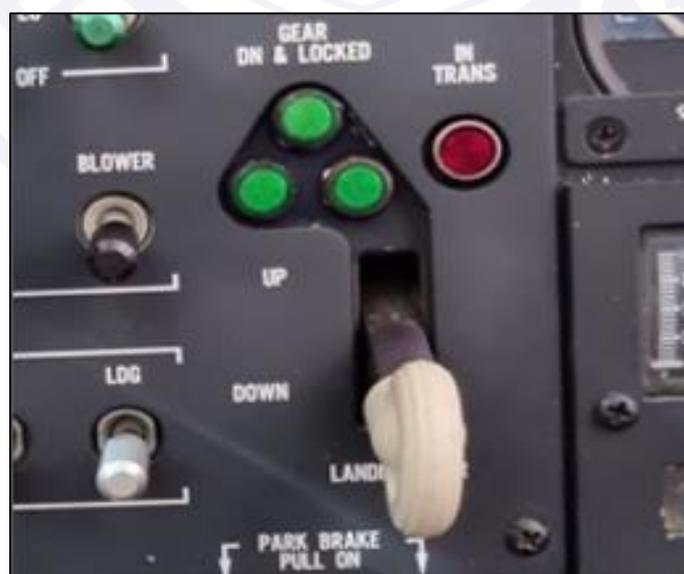
A alavanca de comando do trem de pouso estava na posição DOWN, compatível com a situação de trem de pouso baixado e travado (Figura 14).

Figura 14 - Alavanca de atuação do trem de pouso na posição DOWN.

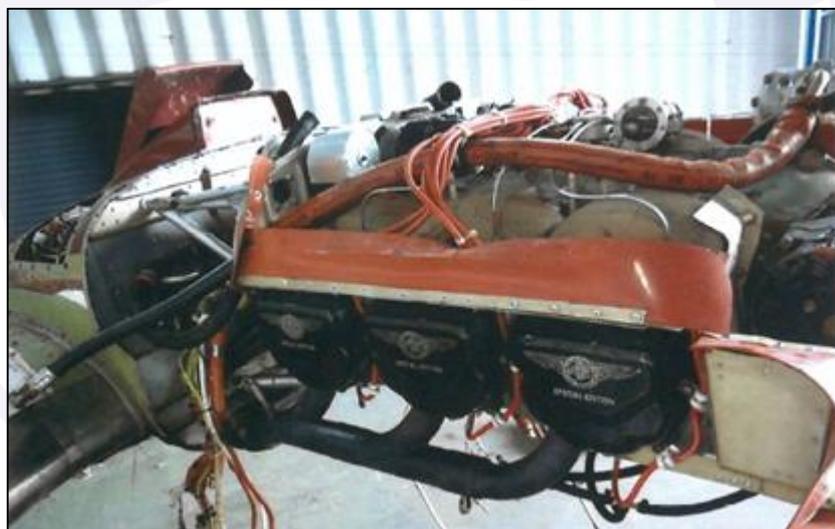
Externamente, o motor apresentava aspecto de integridade em seus componentes e acessórios, sem danos aparentes decorrentes do pouso de emergência executado (Figura 15).

Figura 15 - Motor esquerdo apresentava integridade externa.

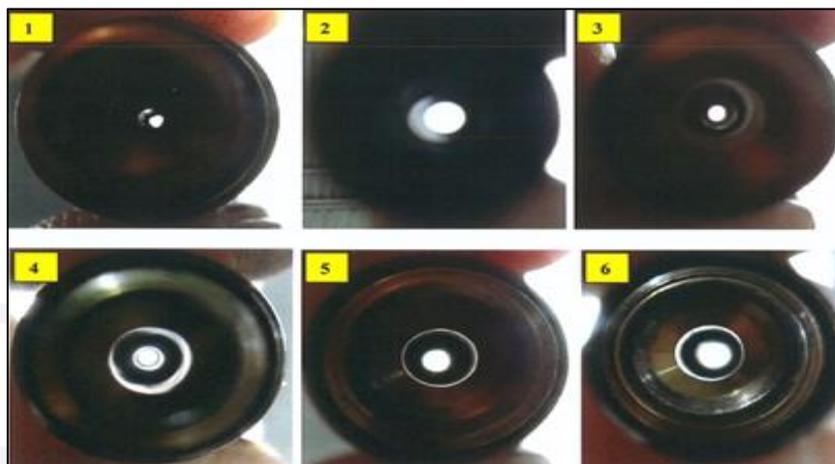
Os exames nos bicos injetores do motor esquerdo indicaram que eles estavam desobstruídos (Figura 16).

Figura 16 - Bicos injetores do motor esquerdo desobstruídos.

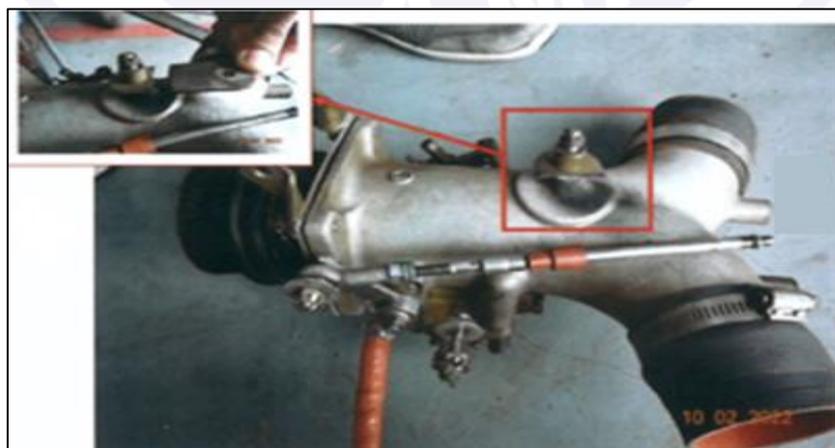
Durante a análise do motor realizada pelos membros da Comissão de Investigação, foi identificado que o conjunto do corpo do acelerador, THROTTLE ASM-AIR, possuía um dos suportes de fixação BRACKET-THR BODY SUPPORT partido (Figura 17).

Figura 17 - Vista geral do conjunto do corpo do acelerador, THROTTLE ASM-AIR, com destaque para o suporte de fixação partido.

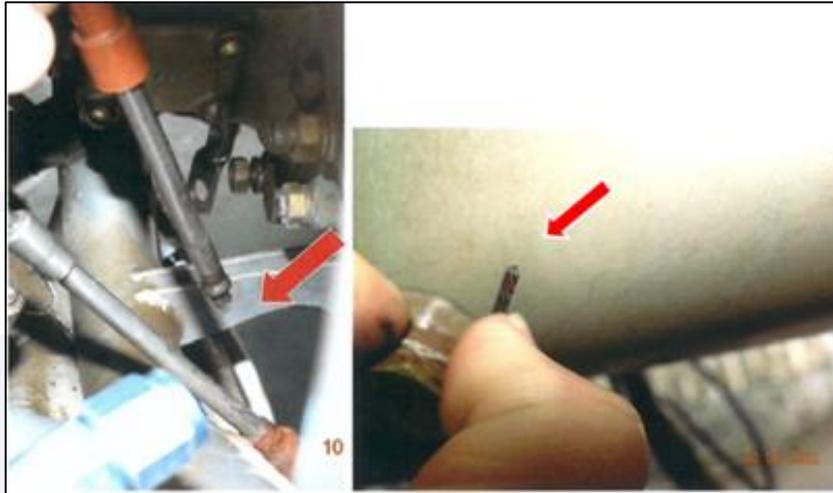
Também foi observado que o cabo de comando do manete de potência estava rompido (Figura 18).

Figura 18 - Cabo de comando do manete de potência rompido.

Na cadeia de eventos subsequentes ao rompimento do cabo de comando do manete de potência, ocorreu a perda de controle da válvula tipo borboleta, fazendo com que o motor não respondesse mais aos comandos do piloto. Tal situação foi interpretada pelo PIC como apagamento do motor esquerdo, levando-o a executar os procedimentos de *Engine Failure in Flight*, incluindo o corte do motor.

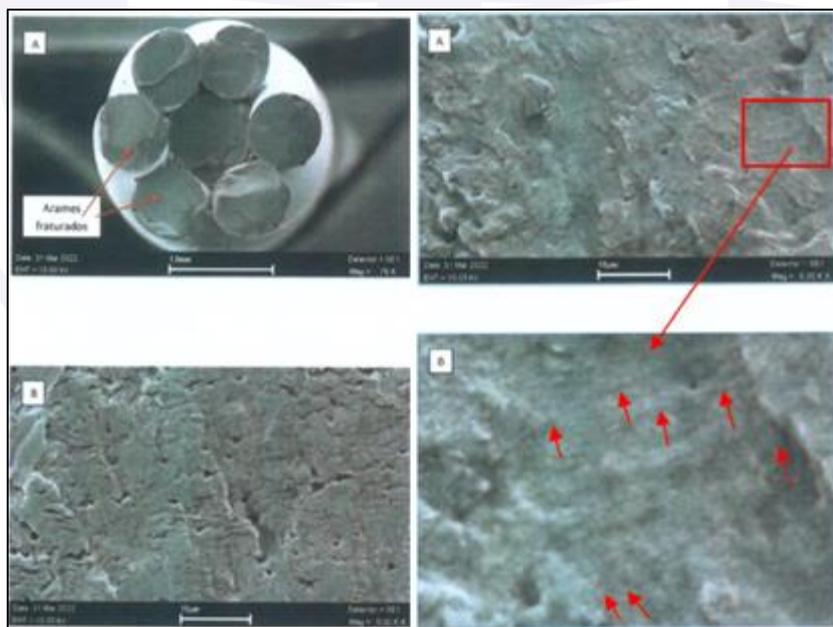
As eletrofotografias realizadas nos arames fraturados mostraram amassamento na face da superfície da fratura e estrias, indicativas do mecanismo de fadiga (Figura 19).

Figura 19 - Destaque para o mecanismo de fadiga no arame fraturado (setas vermelhas).

O rompimento do cabo de comando do manete de potência apresentava características de mecanismo de falha por fadiga. Foi considerada a hipótese que, ao longo do período de utilização, o cabo tenha sido submetido a uma condição que favoreceu a degradação prematura da sua estrutura, ou ainda, fora fabricado com desvios nas suas especificações de projeto.

Uma deficiência no processo de fabricação, ou na montagem do cabo de aço de controle do manete de potência, PN 102-389010-47, pode ter contribuído para a degradação prematura da sua estrutura por meio do desenvolvimento de um processo de

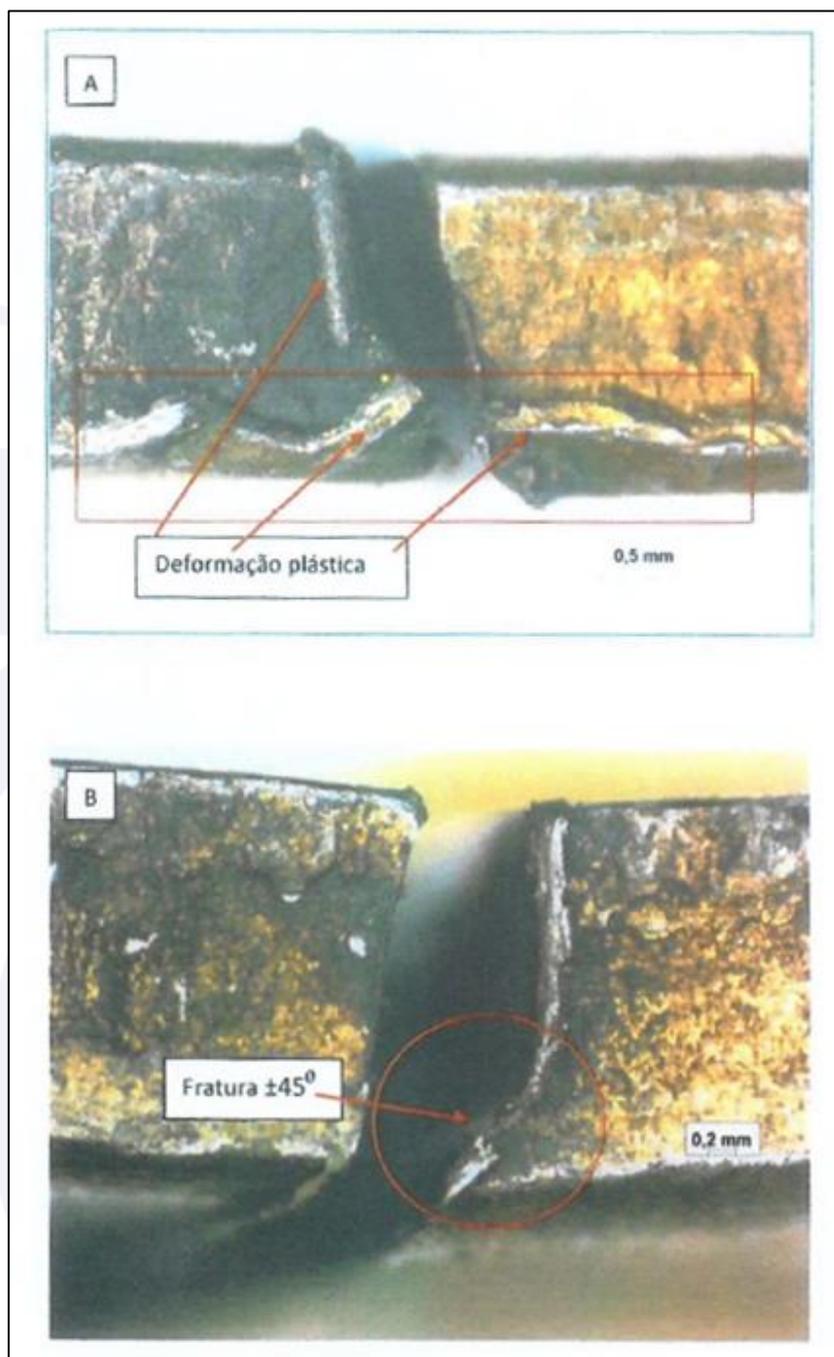
O suporte do corpo da borboleta apresentava deformação plástica, empenamento e fratura a, aproximadamente,  $45^\circ$ , indicando sobrecarga no suporte do conjunto do corpo do acelerador (THROTTLE ASM-AIR).

Figura 20 - Vista da fratura do suporte do conjunto do corpo do acelerador.
